Wykonawca:	<p>WCI TECHNOLOGIE Sp. z o.o. ul. Kościuszki 80 42-595 Siemonia tel.: 881 222 614 e-mail: biuro@wcitech.pl www.wcitech.pl</p>	
Faza Projektu:	Obiekt: Zbiornik wodny Leśna	Wydanie: 097/PR/01
Projekt Rewitalizacji	Część: Projekt Rewitalizacji	Data: Grudzień 2018 r.
ZESPÓŁ PROJEKTOWY:		
Opracował:	mgr Anna Lipka	Podpis:
Opracował:	mgr inż. Wiesław Lipka	Podpis:
Opracował:	<p>dr inż. Karol Pietruczuk dr inż. Maciej Czarnecki mgr inż. Witold Kamiński mgr inż. Karolina Pietruczuk mgr Radosław Sajkiewicz mgr inż. Roman Wiliński [uprawnienia projektanta nr 155/PW/93 w specjalności konstrukcyjno-inżynierskiej w zakresie budowy hydrotechnicznych]</p>

Przedmiotem niniejszego opracowania jest opracowanie dokumentacji oczyszczenia zbiornika wodnego „Leśna” w Parku im. Jacka Kuronia, przy ul. Armii Krajowej 94 w Sosnowcu poprzez opracowanie założeń do jego rewitalizacji.

Grudzień 2018 r.

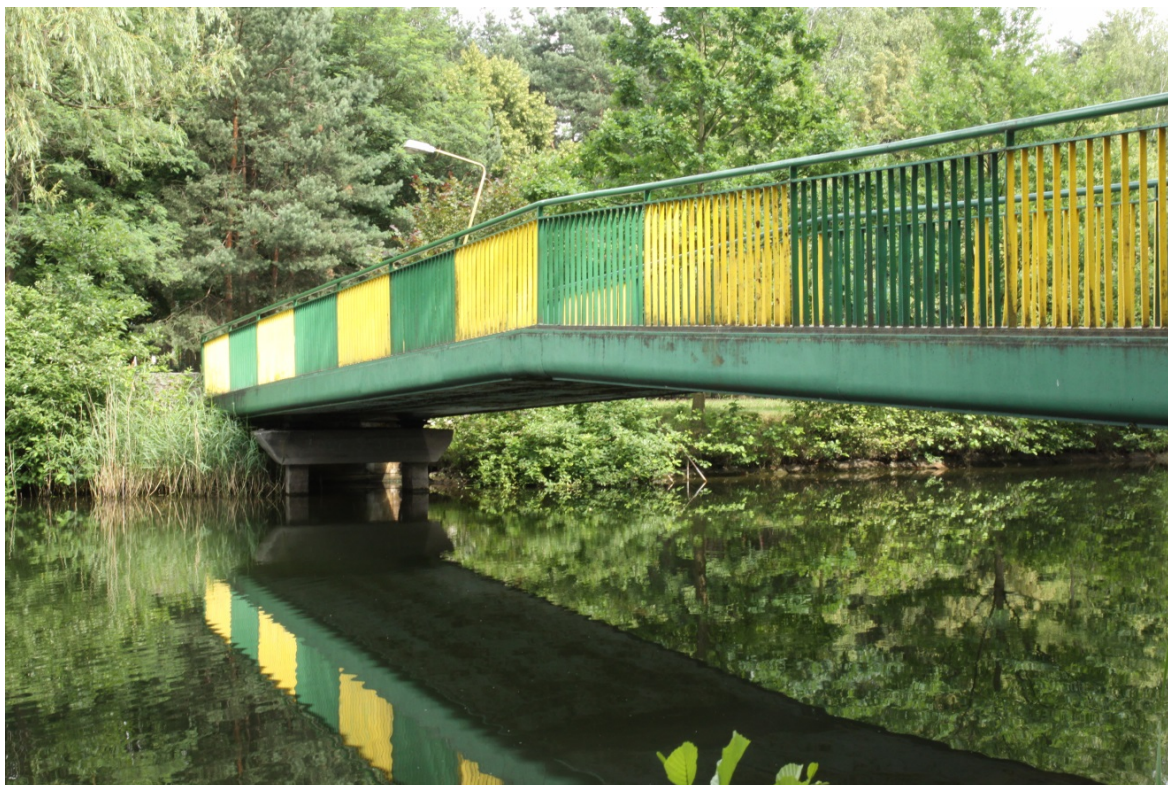
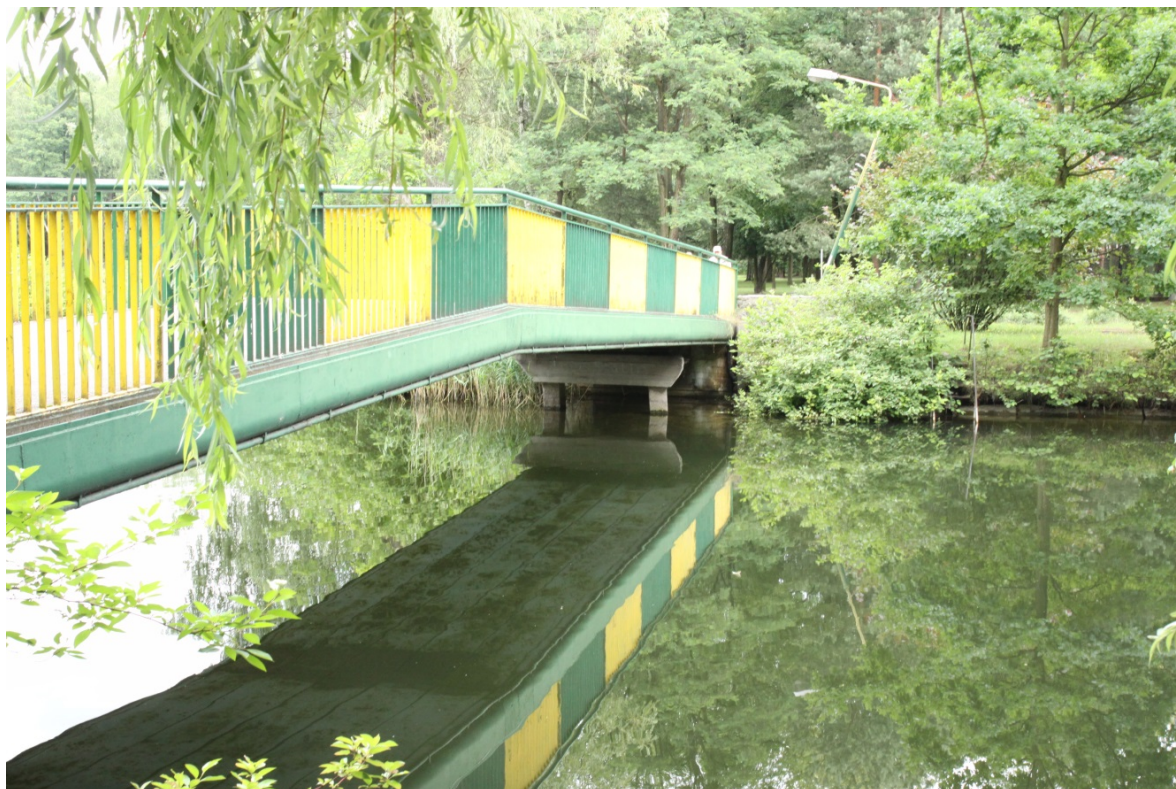
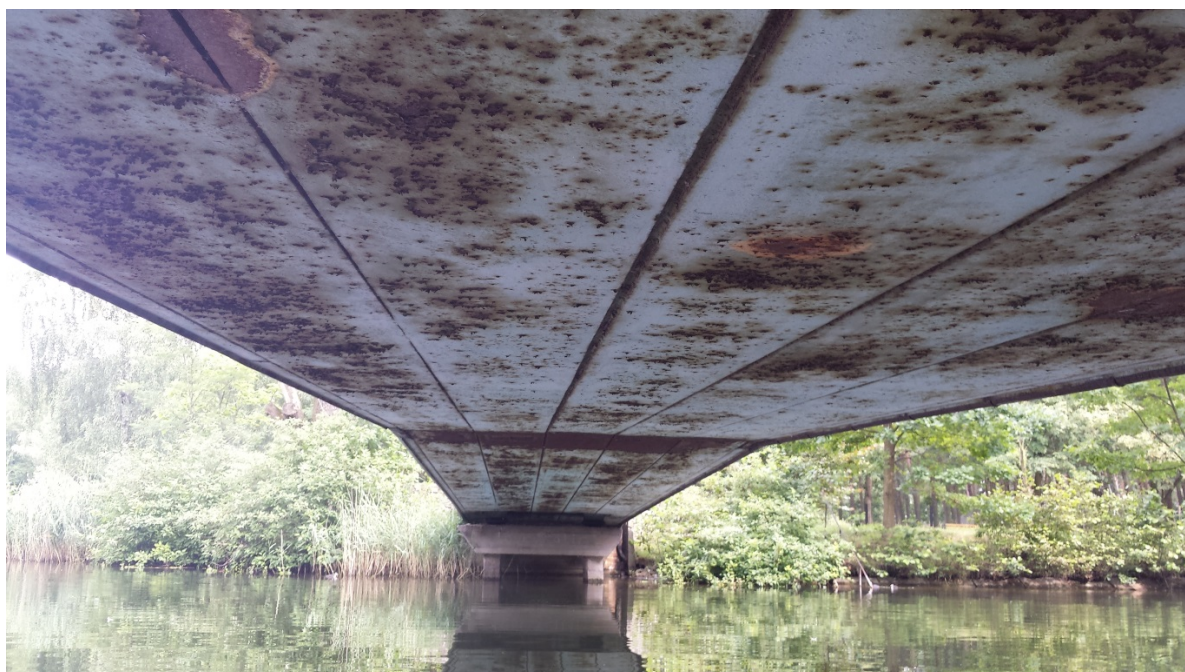
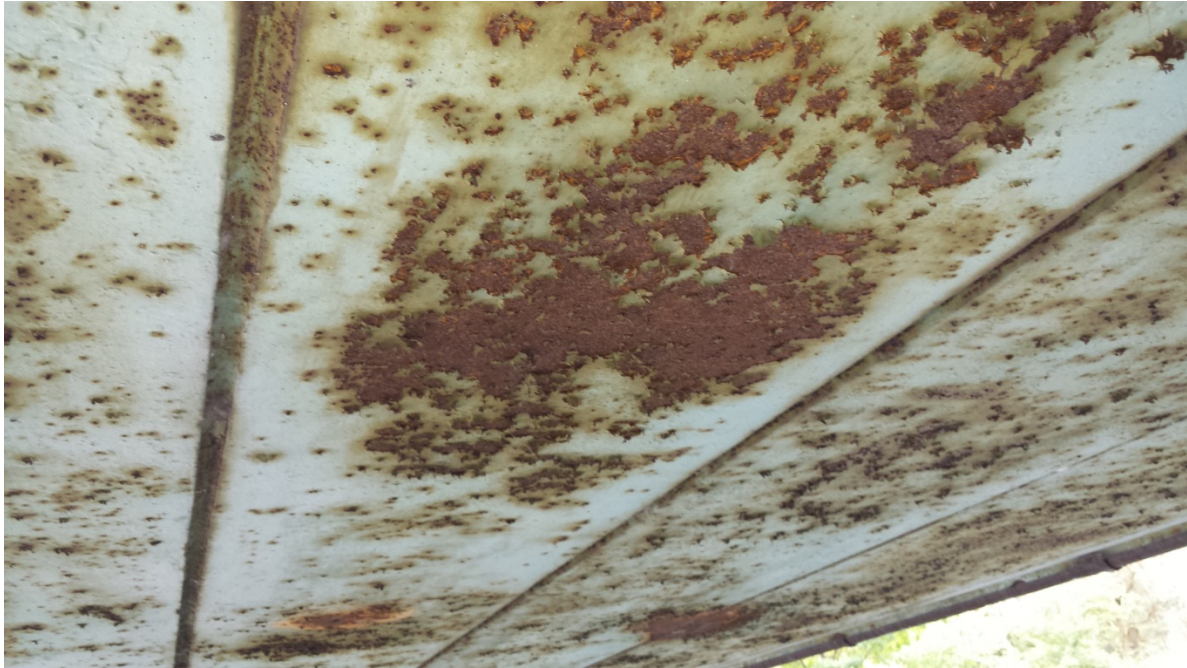
Analiza stanu technicznego stalowego ustroju nośnego kładki wskazuje, że widoczna konstrukcja stalowa kładki (belki zewnętrzne i powierzchnia blach od spodu kładki) jest jednolita, ale od spodu na blasze kładki widać wyraźne ślady postępującej korozji powierzchniowej. Nie są to jednak głębokie wżery korozyjne, które mogłyby w krótkim czasie doprowadzić do takiego osłabienia konstrukcji kładki, aby wyłączyć ją z eksploatacji.

Ogólny stan konstrukcji stalowej kładki obrazują poniższe fotografie (Fot. 1 – Fot. 4).

1. oczyszczenie z rdzy oraz zabezpieczenie antykorozyjne blachownic na styku z wezłowiami i podporami;
2. oczyszczenie z rdzy oraz zabezpieczenie antykorozyjne blachownic od spodu i na bokach kładki;
3. remont skorodowanych bloków żelbetowych wezłowi na zachodniej stronie kładki;
4. remont skorodowanego bloku żelbetowego podpory i górnej części pala fundamentowego na ich połączeniu (dotyczy podpory na zachodniej stronie kładki);
5. oczyszczenie i zabezpieczenie antykorozyjne barierek ochronnych;
6. ewentualne odnowienie i uzupełnienie asfaltobetonowej nawierzchni kładki, szczególnie w strefie połączenia kładki z brzegiem stawu (najazdy).

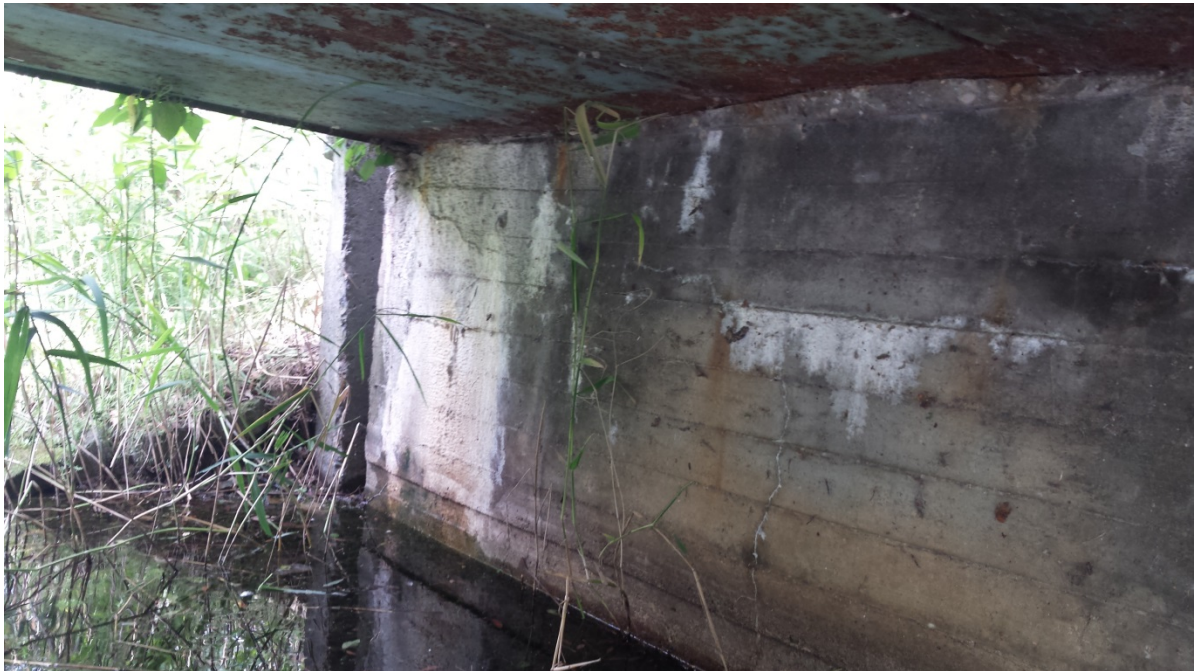
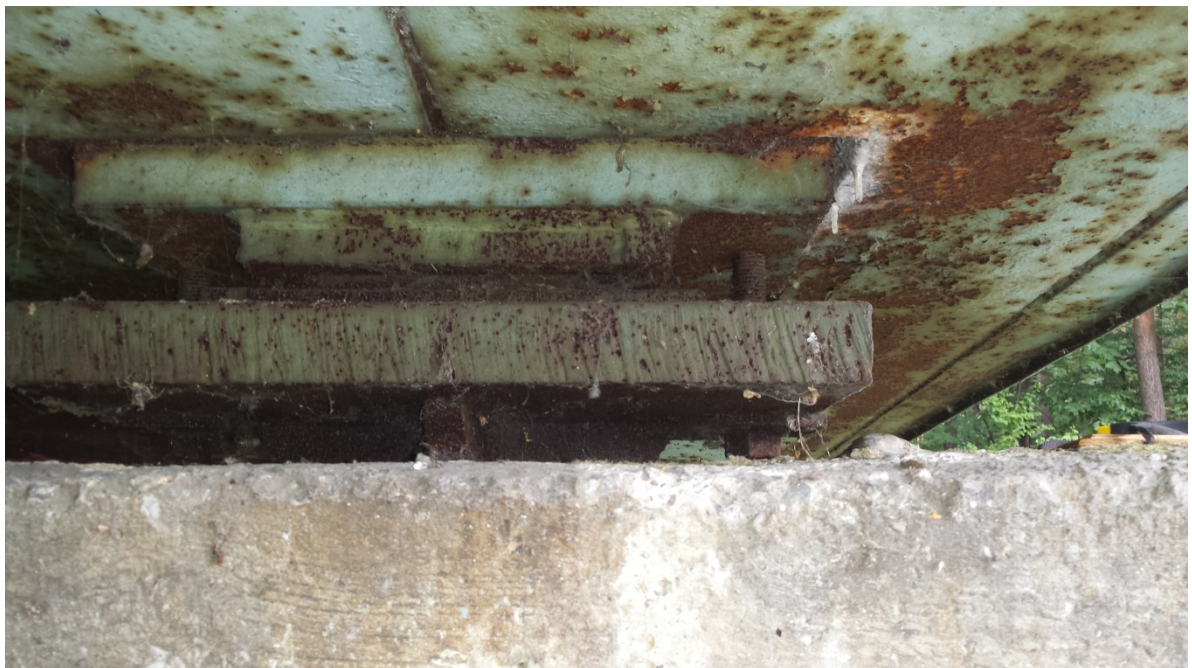
Szczególnie znaczną i groźną korozję konstrukcji stalowej kładki zaobserwowano w miejscach oparcia ustroju nośnego kładki w węzłach oraz na stalowych podbudowach podpór żelbetowych. Jedną z przyczyn procesu tak znacznej korozji blach na oparciach w węzłach jest skraplająca się na spodzie blachownic para wodna i spływająca grawitacyjnie woda w kierunku węzła.

W przypadku awarii podparcia kładki w węzłach, w pewnym stopniu sytuację „ratuje” dodatkowe oparcie kładki na podporach żelbetowych.

Powyższe obserwacje obrazują Fot. 5 i Fot. 6.

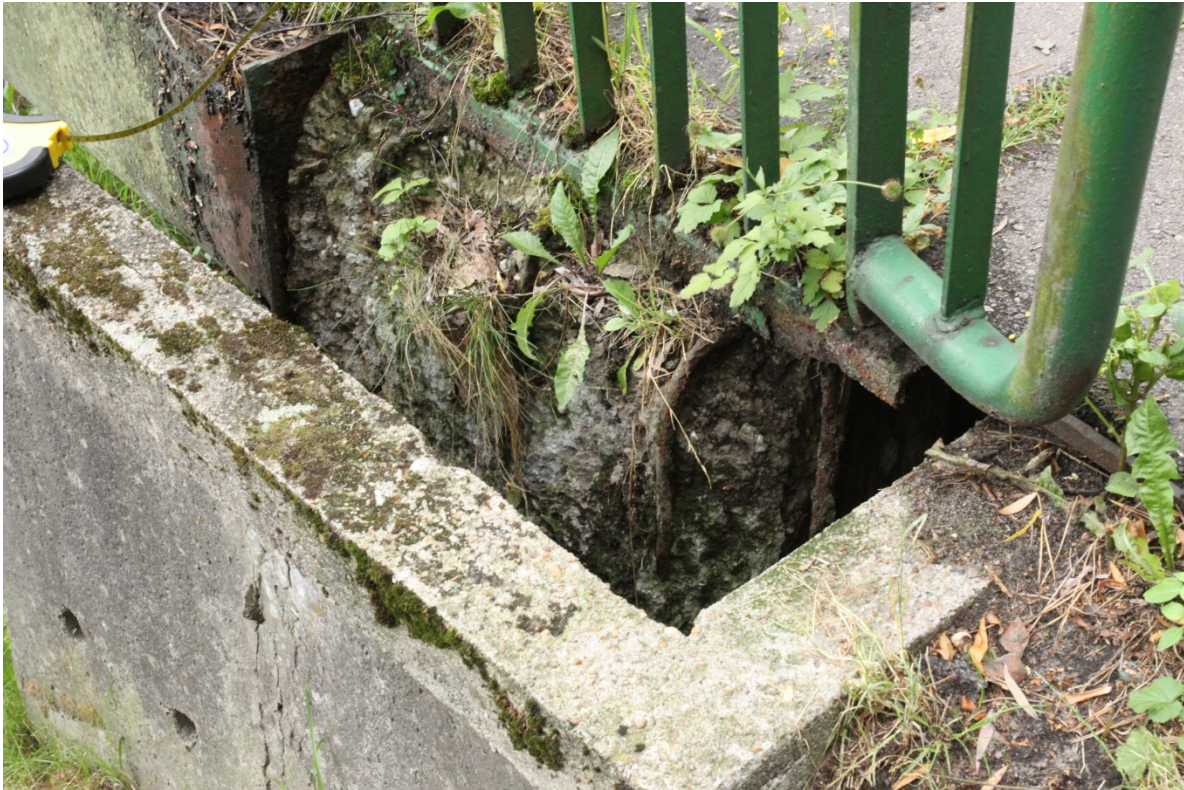
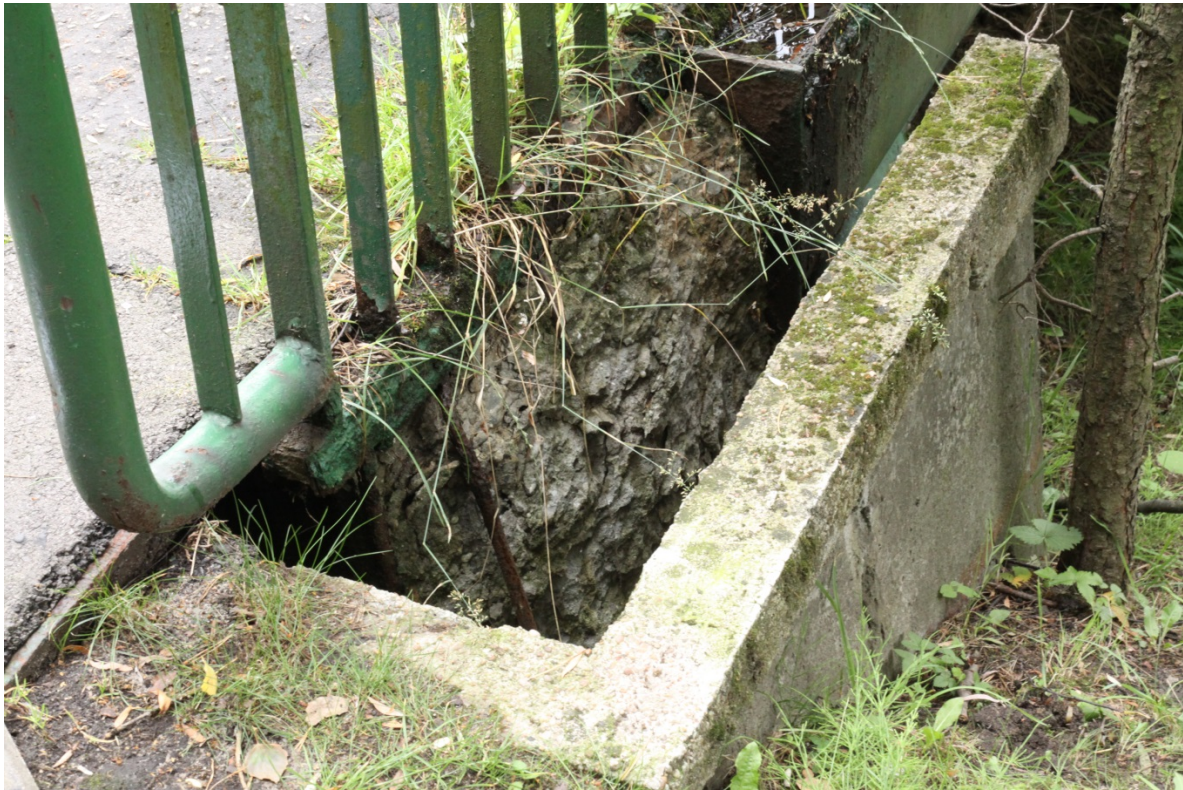
Akceptowalny stan techniczny wezłowi psuje znaczna korozja betonu na zewnętrznych strefach żelbetowego bloku wezłowania po stronie zachodniej kładki, gdzie ubytki betonu spowodowały odkrycie zbrojenia, jednakże cały badany blok jest w dostatecznym stanie technicznym. Blok (od spodu kładki) jest widoczny na Fot. 5.

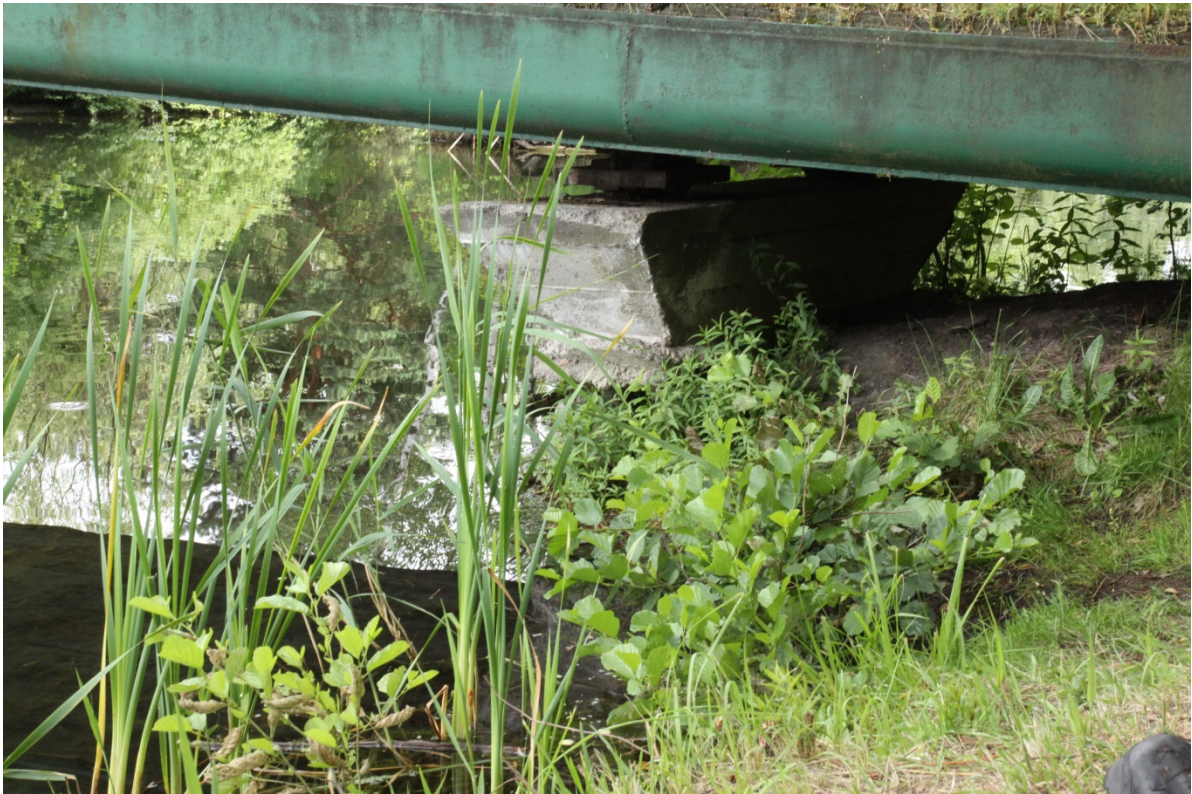
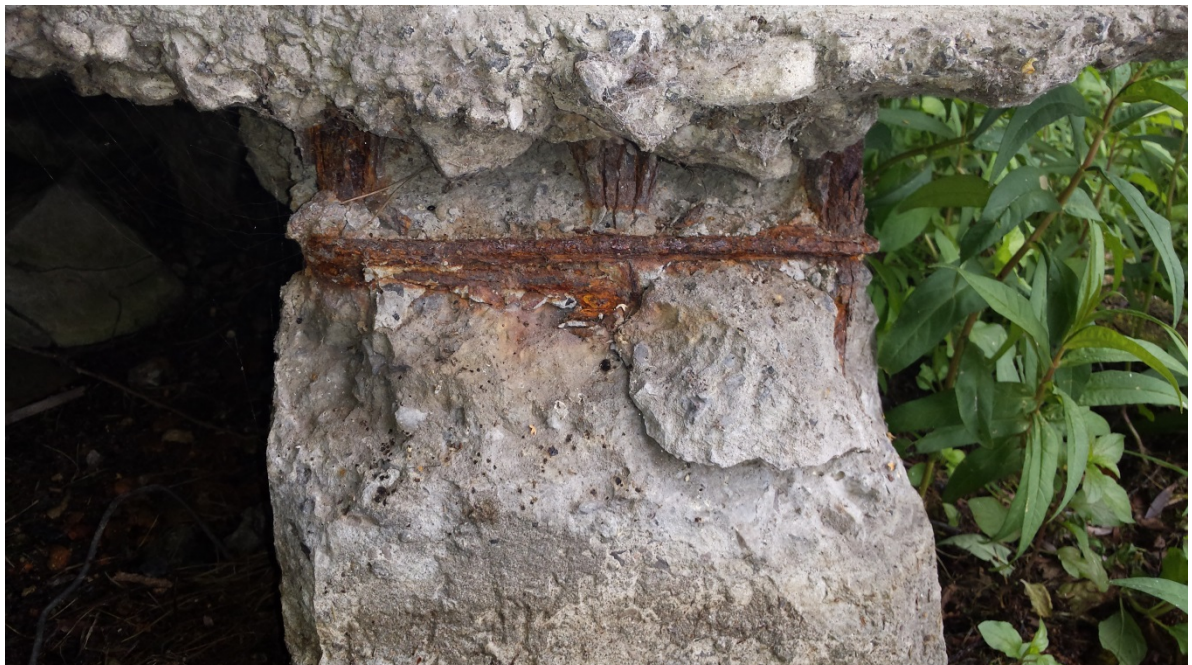
Poważnej korozji betonu uległa podpora żelbetowa po zachodniej stronie kładki (strona lewa) wraz z górną częścią pala fundamentowego. Stan techniczny podpory i pali fundamentowych po wschodniej stronie kładki – bez uwag.

Skalę korozji obrazują poniższe Fot. 9 i Fot. 10.

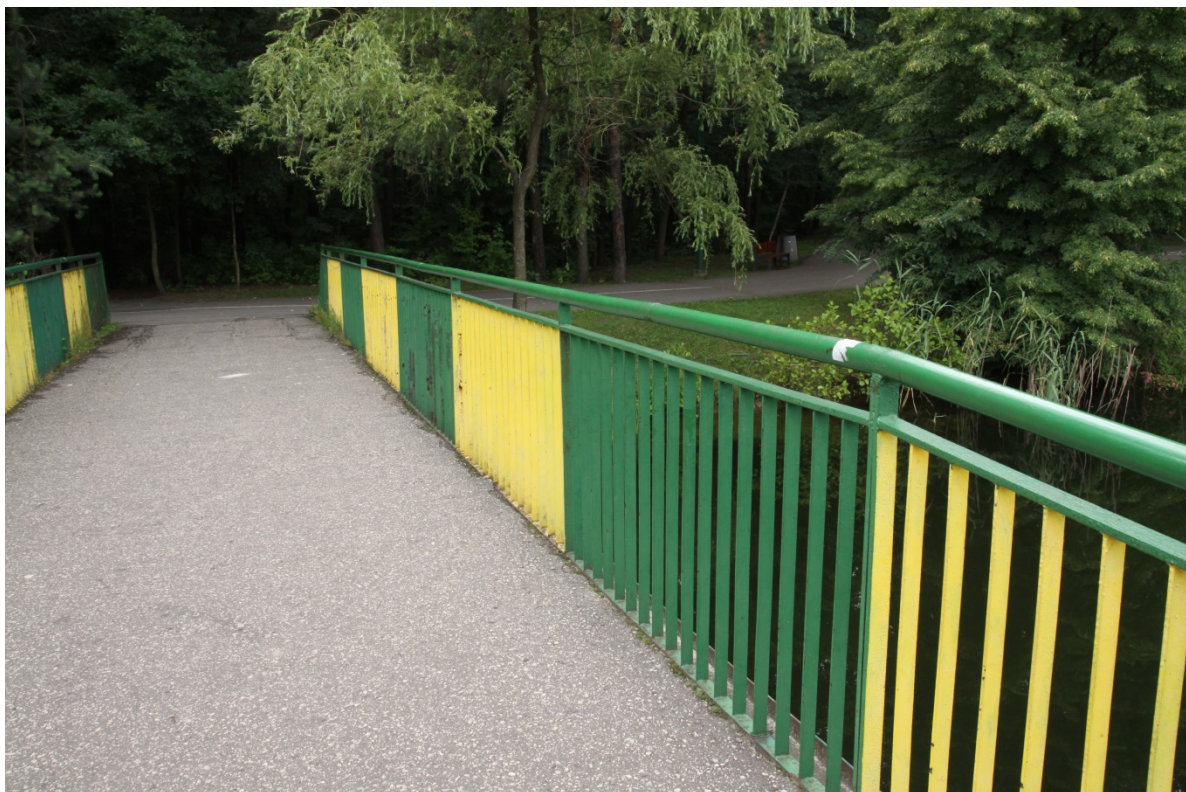
Stan techniczny nawierzchni kładki, pomimo kilkudziesięcioletniego okresu eksploatacji, nie budzi większych zastrzeżeń.

Stan techniczny nawierzchni i barierek ochronnych obrazuje Fot. 11.

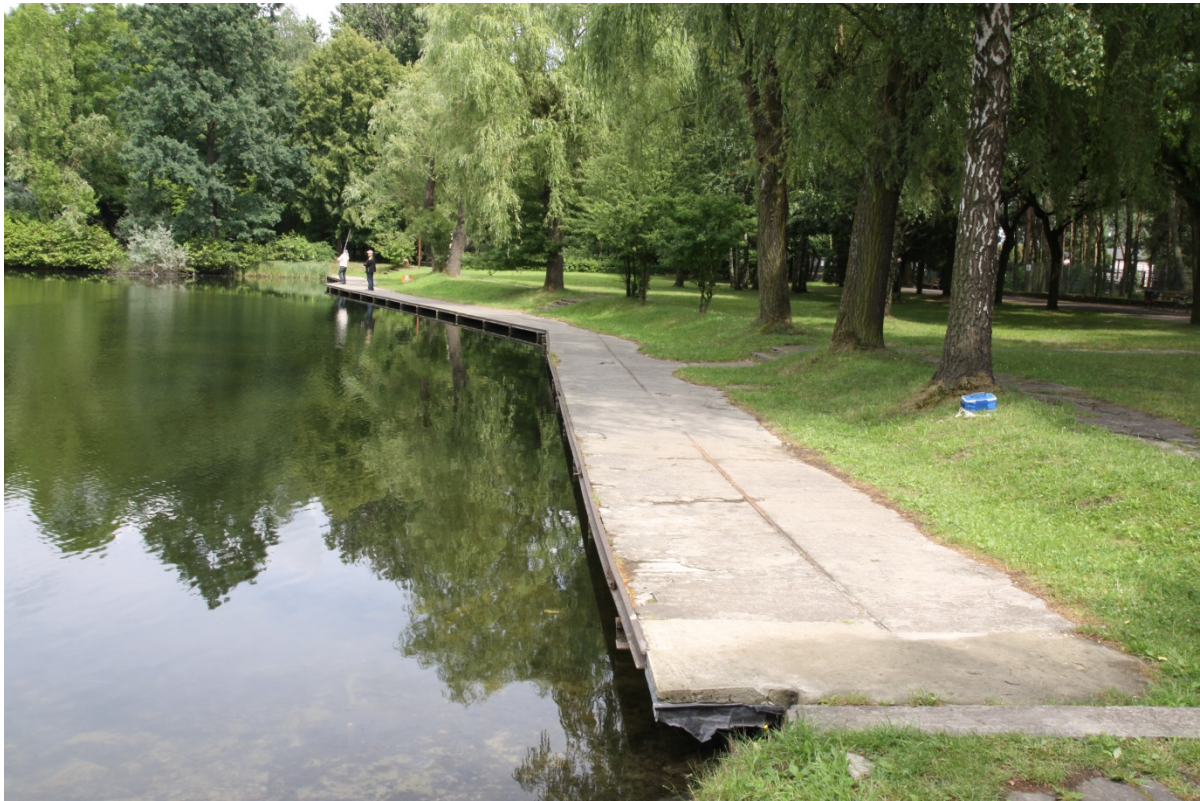
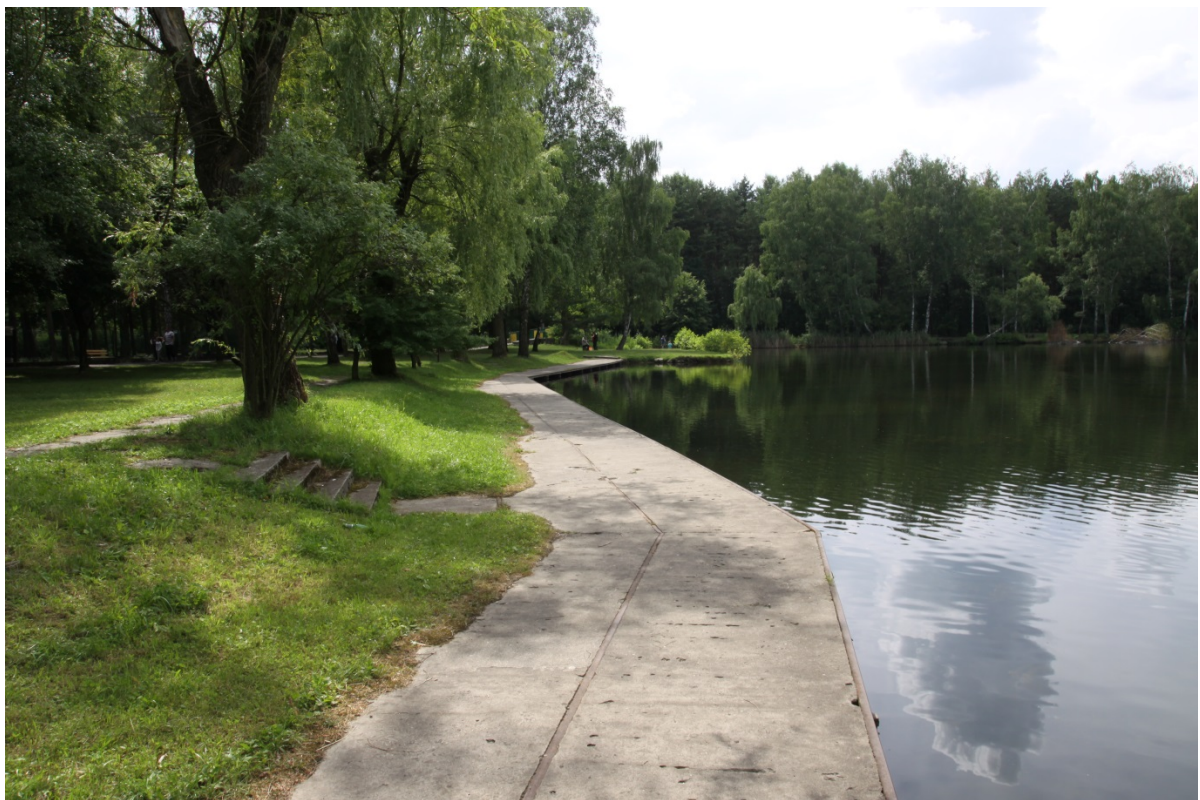
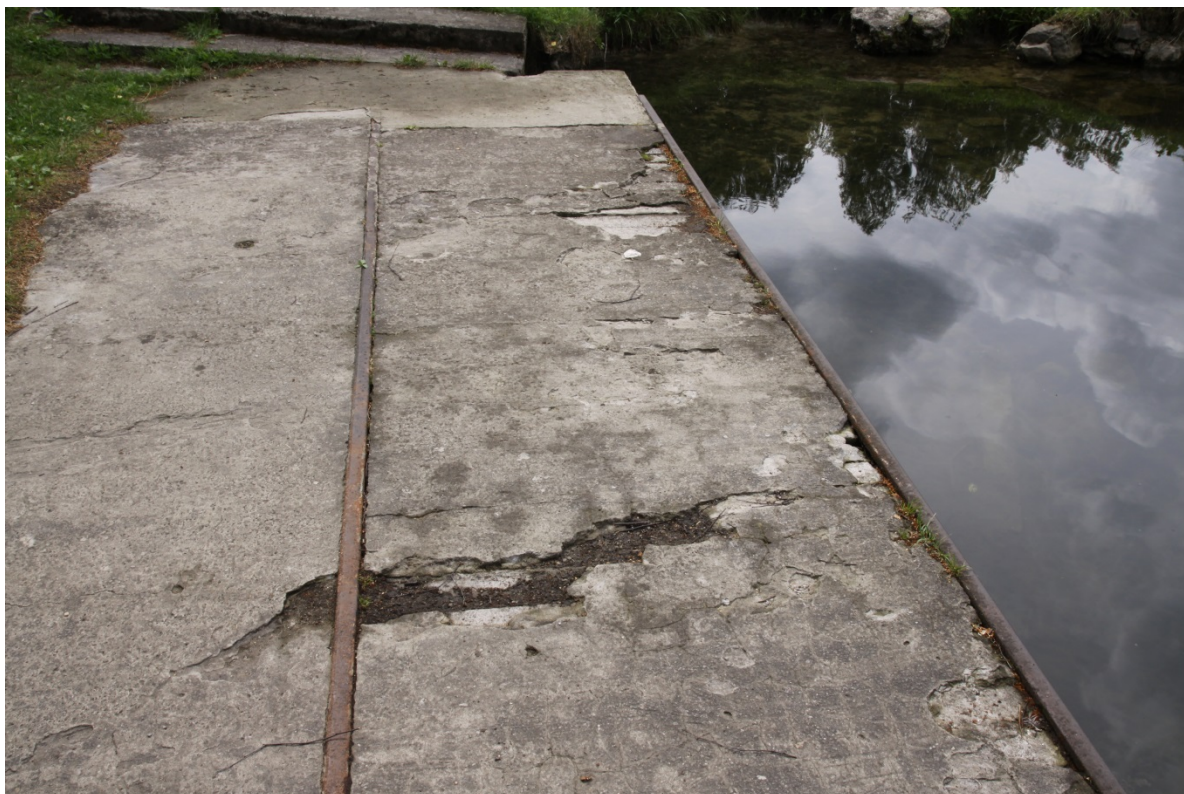
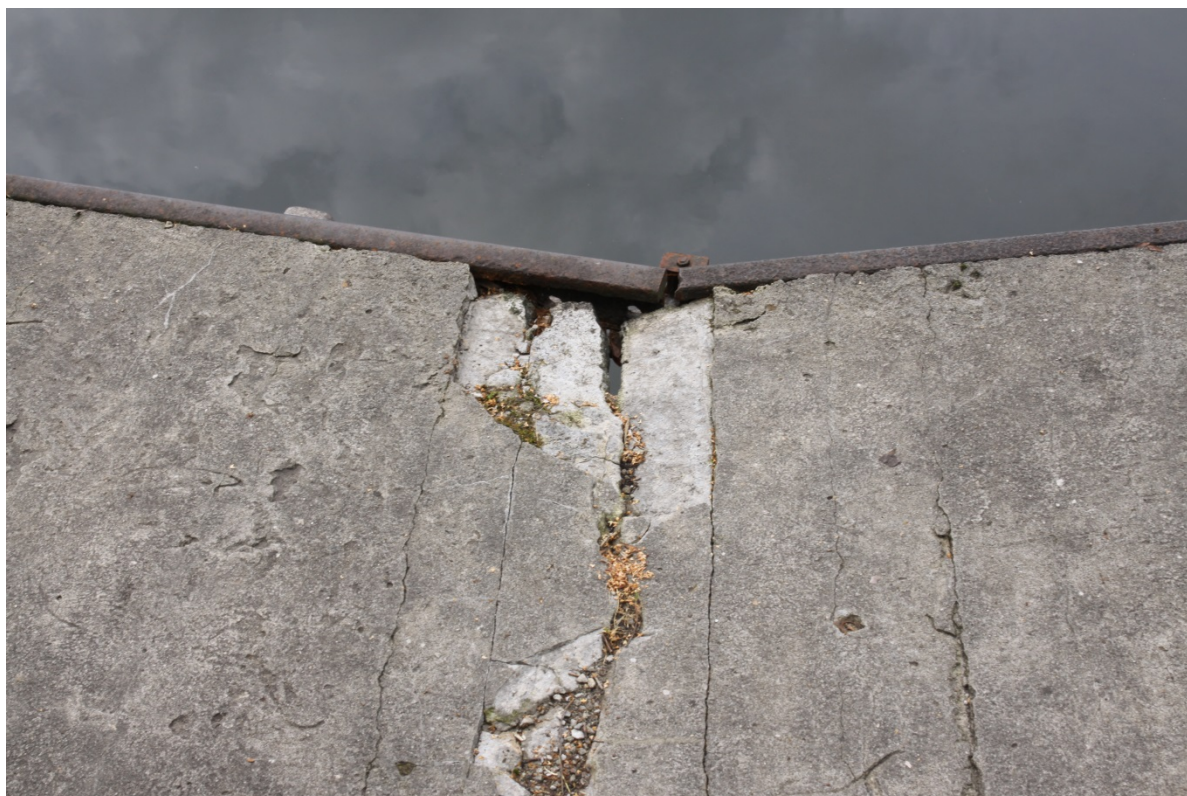
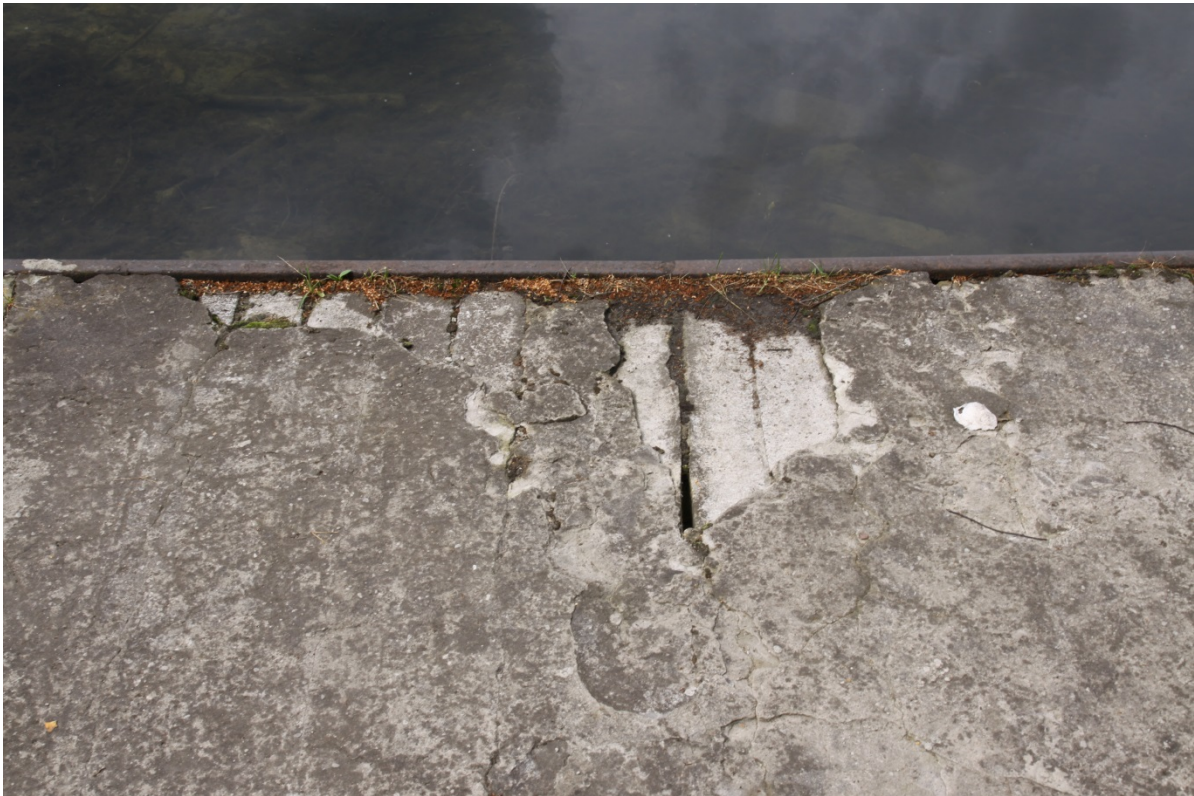
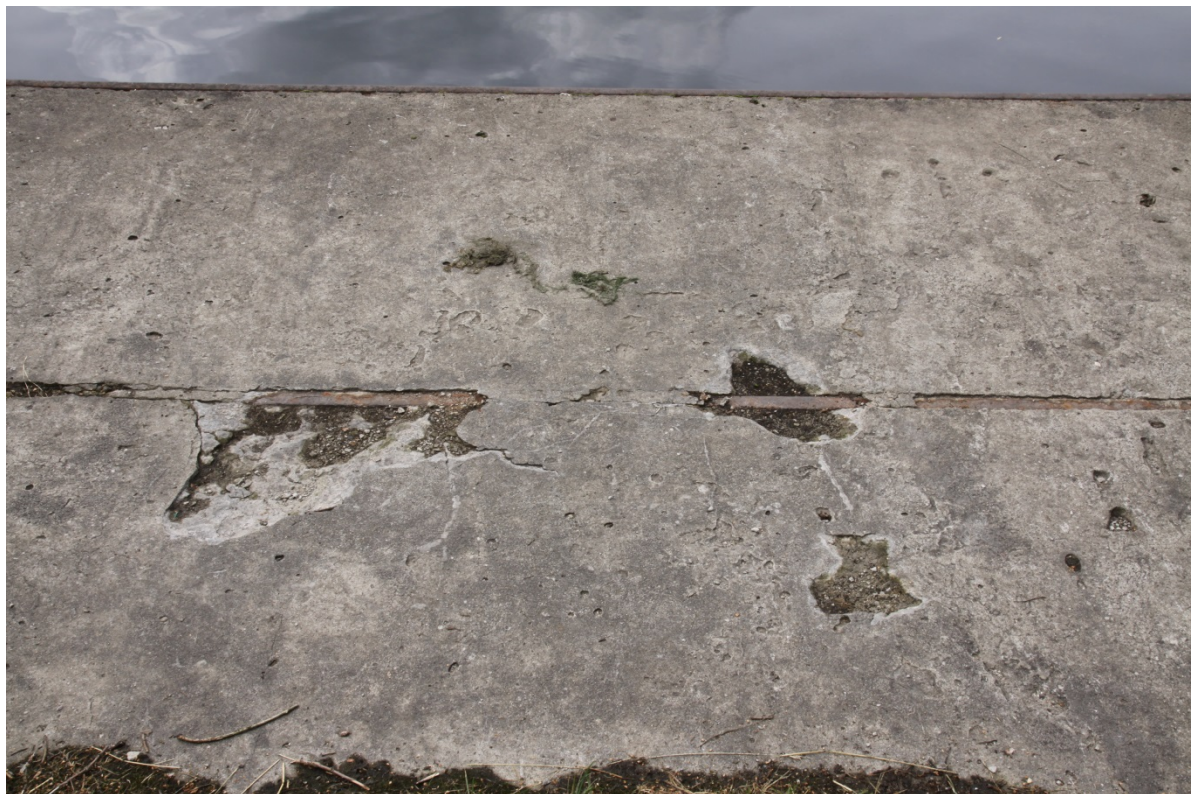
Natomiast zastrzeżenia budzi zły stan techniczny pokładu pomostu, na którym występuje wiele wżerów, odprysków i spękań wylewki betonowej, a w kilku przypadkach odnotowano defragmentację (rozpad) betoników. Zapewne taki stan techniczny pokładu pomostu wynika z negatywnego oddziaływania na betonową warstwę wylewki oraz betoniki (przez okres ponad 40 lat) czynników atmosferycznych m.in. kwaśnych deszczy, przemarzania, rozmarzania itd.), a także z zaniechania remontów bieżących i zachowawczych.

Przykłady złego stanu technicznego pokładu pomostu nabrzeża pokazano na poniższej serii fotografii.

Pomimo stwierdzonych uszkodzeń pokładu pomostu nabrzeża (ubytki w wylewce betonowej, rozpad betoników) budowlę można zarekomendować do użytkowania, jednakże pod warunkiem pilnego zlikwidowania ubytków na powierzchni pokładu pomostu w celu uniknięcia nieszczęśliwych wypadków osób korzystających z pomostu np. wskutek potknięcia się i upadku, w tym do stawu.

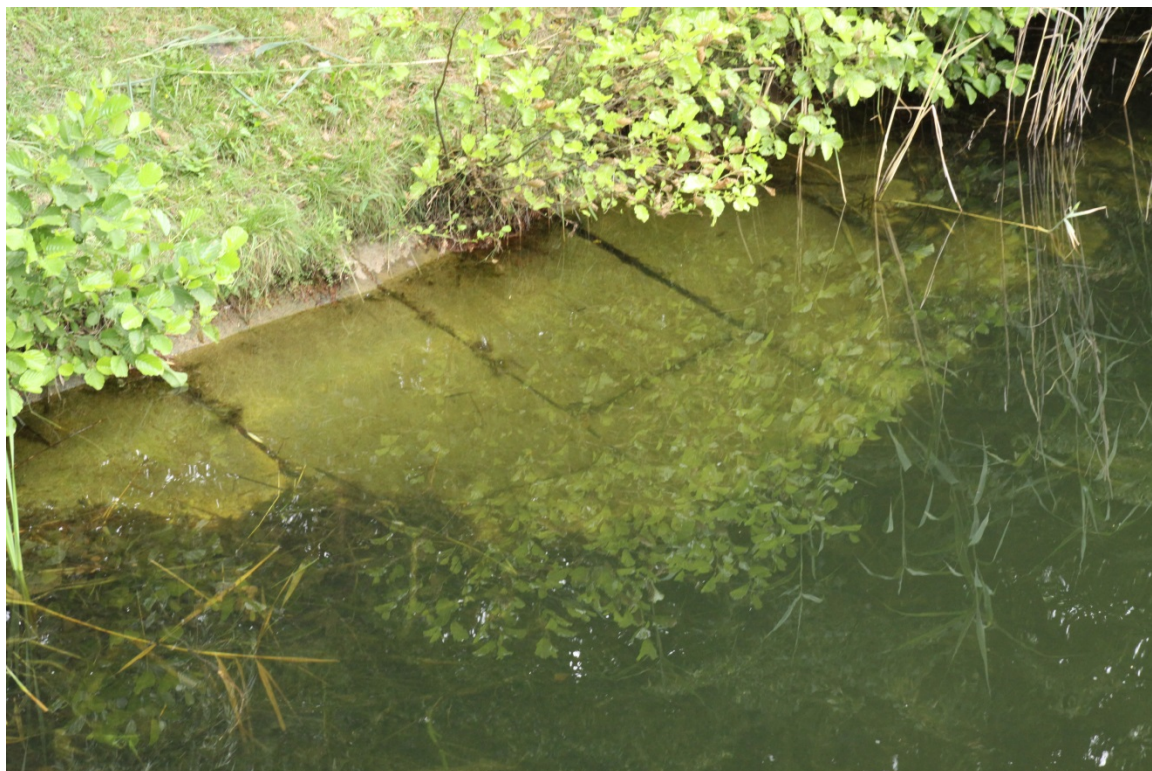
Stan techniczny ubezpieczeń skarp jest dostateczny, aczkolwiek na niektórych odcinkach ubezpieczenia płyty są poprzesuwane i pozsuwane w głąb stawu. W związku z tym, że płyty znajdują się pod powierzchnią lustra wody w stawie ich stan nie wpływa na funkcjonalność i przydatność obiektu do użytkowania (Fot.18).

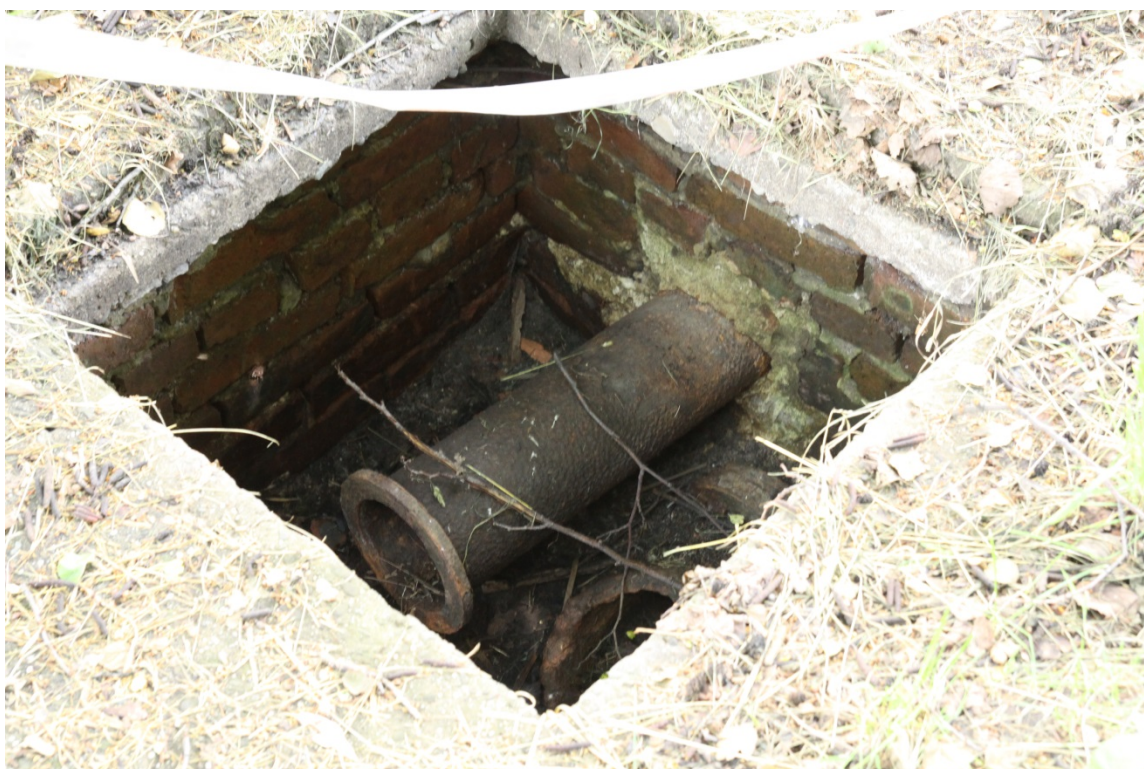
W czasie wizji (25,06.2018 r.) pokrywy nie było, a budowla zabezpieczona była taśmą ostrzegawczą.

Widok komory obrazuje Fot. 19.

1. Wyremontowanie komory wlotu do rurociągu odpływowego \varnothing 150 mm,
2. Udrożnienie (oczyszczenie) obu rurociągów (napływowego i odpływowego),
3. Założenie kraty na przelewie do komory wlotu do rurociągu \varnothing 150 mm,
4. Założenie łat wodowskazowych na stawie Smug i Leśna,
5. Ewentualne zwiększenie średnicy rurociągu odpływowego z \varnothing 150 mm do \varnothing 200 (250) mm.
