**Ekspertyza stanu technicznego wiaduktu drogowego  
w km 6+007 drogi powiatowej nr 7605S – ul. Wojska Polskiego  
w Sosnowcu, nad torami PKP**

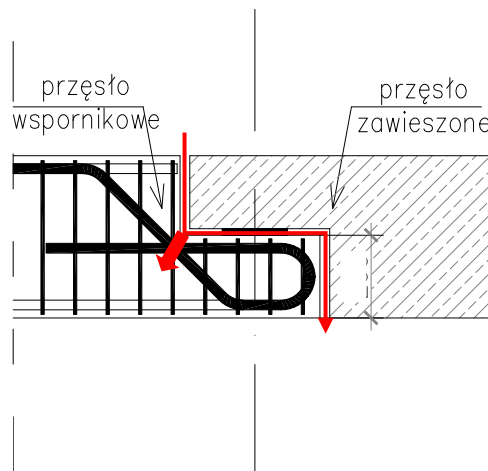
W najgorszym stanie technicznym są przeguby gerberowskie, których stan techniczny oceniono jako niedostateczny. Występują tu wżery betonu, zaawansowana korozja betonu (stalaktyty solne) oraz zaawansowana korozja stalowych elementów przegubów. Tak znaczne uszkodzenia tych elementów

spowodowane są ciągłymi przeciekami wody. Woda penetrująca szczeliny w przegubie zbiera się w nich i szuka najkrótszej naturalnej drogi wypływu (zgodnie z prawem ciężenia). Stan taki prowadzi do szczególnego narażenia na degradacją betonu i zbrojenia we wsporniku wychodzącym z przęsła wspornikowego (dolnym). Wspornik ten dodatkowo jest dość cienki (połowa przekroju normalnego płyty pomostu) oraz jego całe zbrojenie główne jest umiejscowione w pobliżu miejsca szczególnie narażonego na przecieki i korozję (patrz rysunek). Ze względu na zamkniętą konstrukcję przegubów nie można dokładnie stwierdzić skali degradacji zbrojenia i betonu wsporników. Jednak sądząc po śladach przecieków na spodzie płyty oraz zawansowania korozji zbrojenia głównego w innych miejscach przęsła jego stan należy uznać jako bardzo zły. Poniżej zobrazowano zjawisko penetracji wody w przegubie.

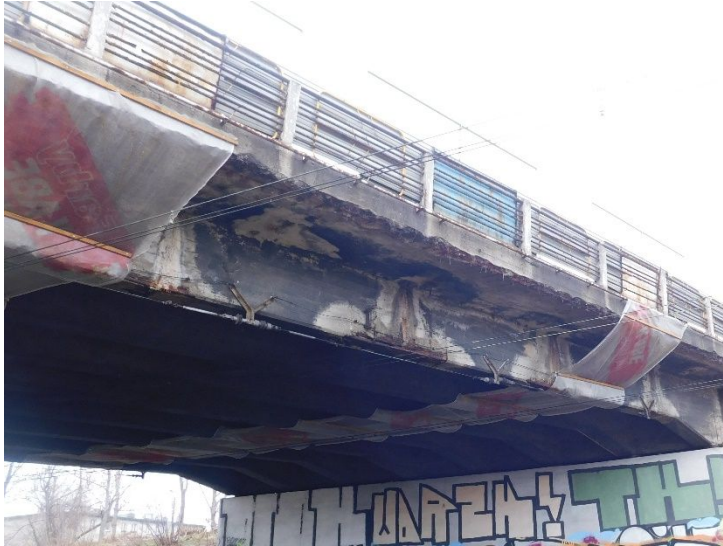
Stan techniczny dźwigarów głównych i poprzecznic oceniono również jako niedostateczny. Na ustroju nośnym widoczne są uszkodzenia głównie w postaci ubytków betonu, odsłoniętego skorodowanego zbrojenia, przebarwień oraz korozji betonu. W największym stopniu uszkodzone są skrajne belki główne oraz wsporniki podchodnikowe. W przęsłach przedskrajnych i środkowym na spodniej powierzchni dźwigarów skrajnych i wsporników widoczne są rozległe ubytki betonu odsłaniające w dużym zakresie pręty nośne konstrukcji. Na bocznych powierzchniach dźwigarów skrajnych zaobserwowano białe zacieki, rdzawe przebarwienia oraz odspojenia otuliny. Na krawędziach belek skrajnych oraz na końcach wsporników płyty widoczne są wyługowania i wysolenia (stalaktyty solne), świadczące o zawansowanej korozji betonu w tych miejscach. W pozostałych miejscach konstrukcji (belkach wewnętrznych, poprzecznicach, płycie pomostu) występują podobne uszkodzenia jednak intensywność jest ich o wiele mniejsza. Pojawiające się na konstrukcji nośnej przęseł nieprawidłowości związane są z uszkodzeniem izolacji oraz nieprawidłowym odwodnieniem płyty pomostu, czego następstwem są ciągłe przecieki wody. Odpadające odłamki betonu mogą zagrażać bezpieczeństwu ruchu kolejowego pod obiektem, dlatego też na obiekcie zamontowano specjalne siatki zabezpieczające

**Fot. 6** Widok ogólny na przęsło przedskrajne od strony Sosnowca od strony prawej. Widoczne znaczne uszkodzenia dźwigara skrajnego i wspornika podchodnikowego.

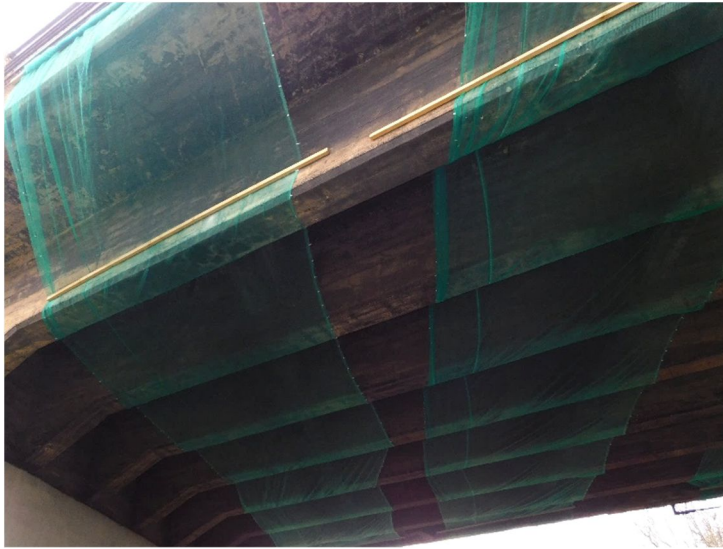
**Fot. 7** Widok ogólny od strony prawej na przęsło przedskrajne od strony Mysłowic. Widoczne przebarwienia na powierzchniach betonowych.

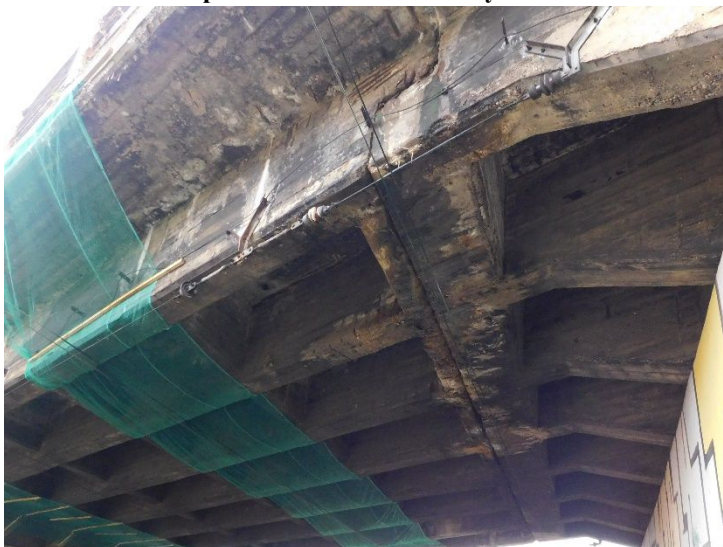
**Fot. 8** Widok na przęsło środkowe od strony prawej. Widoczne przebarwienia betonu na spodniej powierzchni poprzecznicy przęsła wspornikowego oraz na bocznej powierzchni dźwigara skrajnego głównego i wspornika podchodnikowego świadczące o korozji betonu.

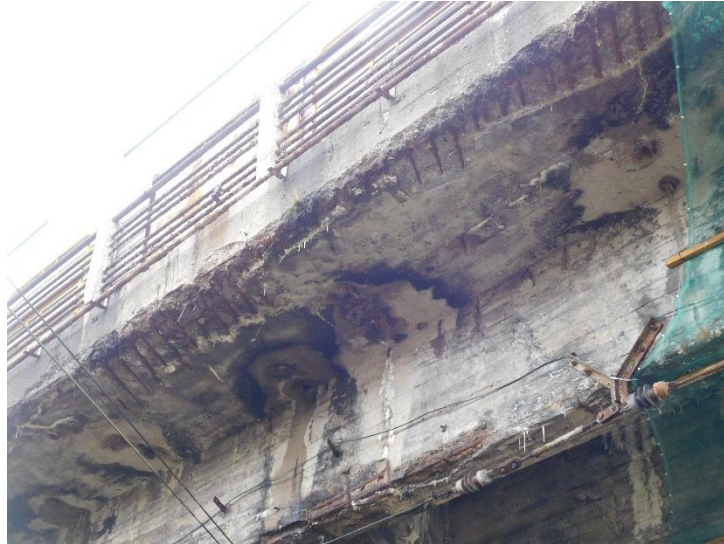
**Fot. 9** Widok na wspornik prawy w prześle środkowym. Widoczne rozległe ubytki betonu i odsłonięte zbrojenie, a także przebarwienia, wylugowania i wysolenia na powierzchni betonu świadczące o zaawansowanej korozji.

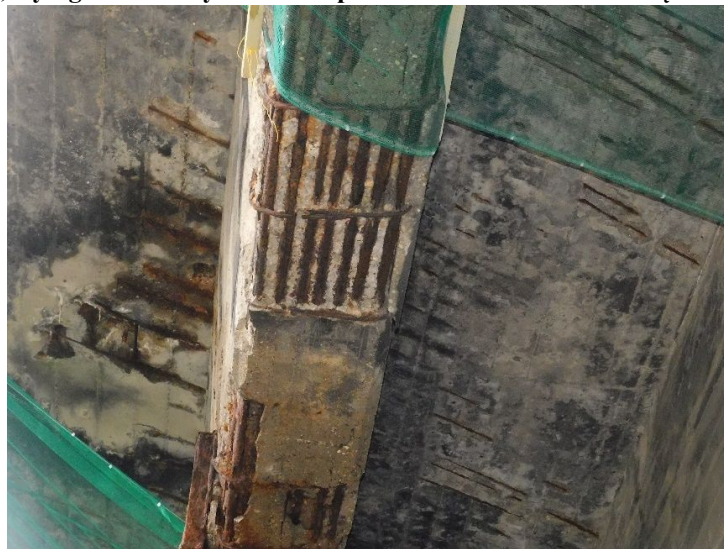
**Fot. 10** Widok na spodnią powierzchnię belki skrajnej lewej w prześle przed skrajnym od strony Mysłowic. Widoczne ubytki betonu i odsłonięte skorodowane pręty nośne belki. Odsłonięte zbrojenie widoczne również na spodniej powierzchni płyty.

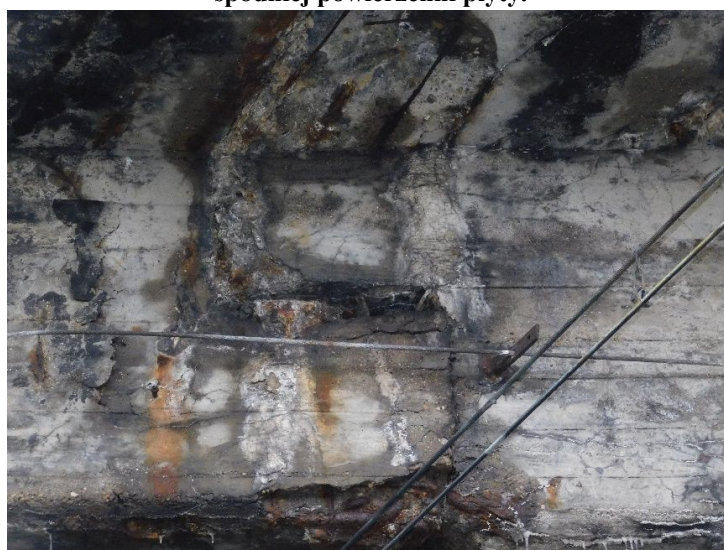
**Fot. 11** Widok na przegub gerberowski w belce skrajnej lewej w prześle środkowym. Widoczne krawędziowe ubytki betonu, zaawansowana korozja betonu i stalowych elementów przegubu.

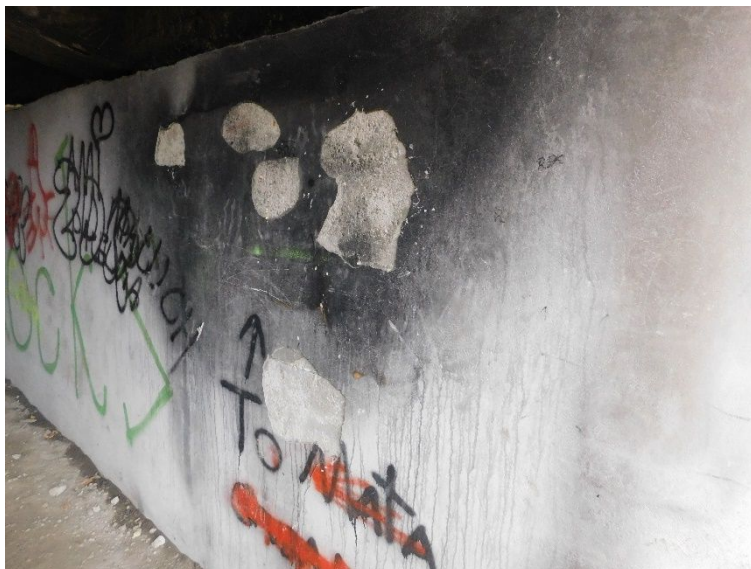
Stan techniczny podpór oceniono jako **niepokojący (3)**. Na każdej podporze widoczne są zarysowania zlokalizowane głównie w górnej części w narożach, pod łożyskami belek skrajnych. Powierzchniowe pęknięcia na całej wysokości w środkowej części korpusu zaobserwowano na podporach w osi B i C. Lokalnie widoczne są odspojenia warstwy antykorozyjnej betonu, ubytki zewnętrznej warstwy naprawczej z PCC oraz rdzawe zacieki. Większość powierzchni podpór jest zanieczyszczona graffiti.

Fot. 12 Widok powierzchni podpórę w osi A od strony Sosnowca. Na korpusie filara widoczne ubytki warstwy zewnętrznej, graffiti oraz zanieczyszczenie osadami.

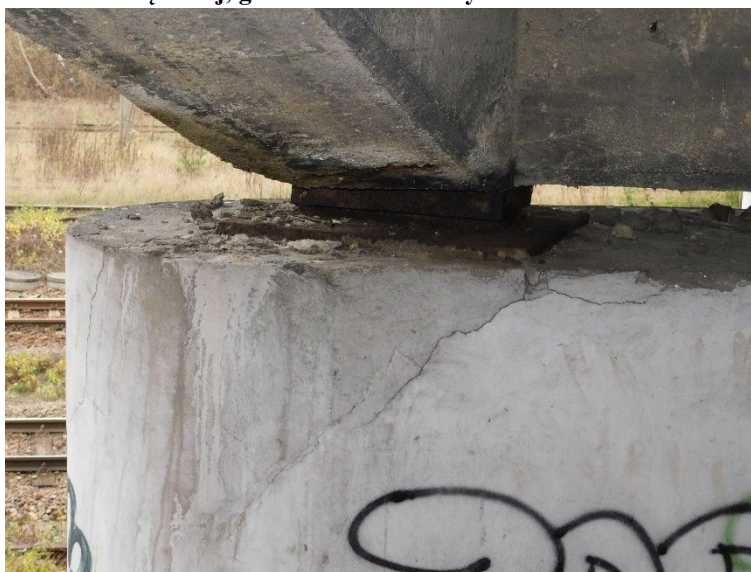
Fot. 13 Widok na fragment podpory w osi A pod łożyskiem dźwigara skrajnego lewego. Widoczne zarysowania na powierzchni podpory oraz zanieczyszczenie ławy podłożyskowej.

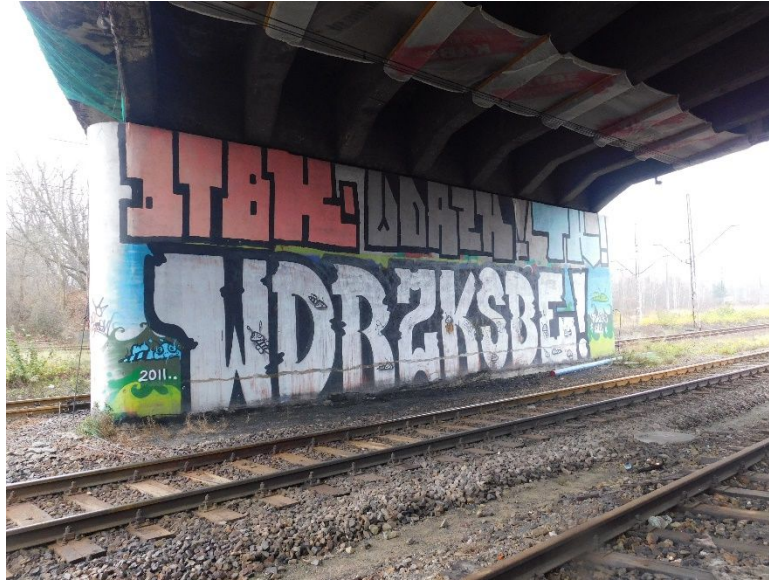
Fot. 14 Widok ogólny na podporę w osi B od strony Sosnowca. Widoczne graffiti na całej powierzchni podpory.

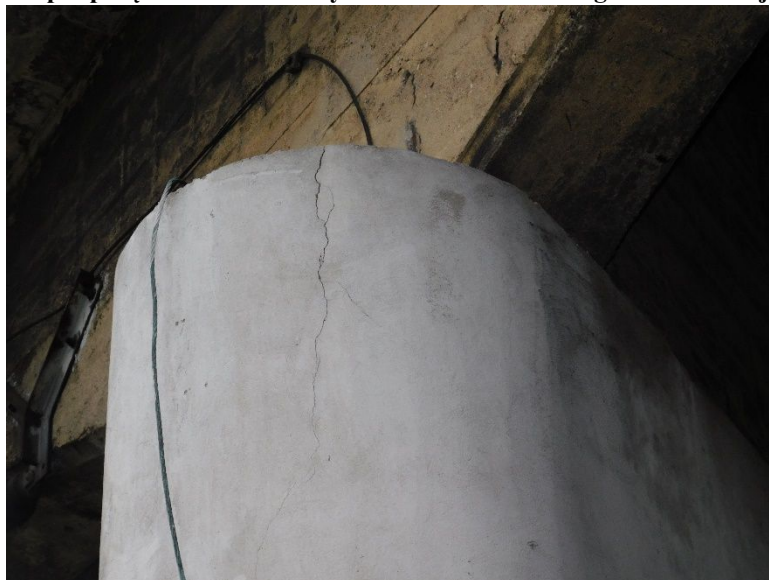
Fot. 15 Widok na górną część podpory w osi C od strony prawej. Widoczne zarysowanie na powierzchni.

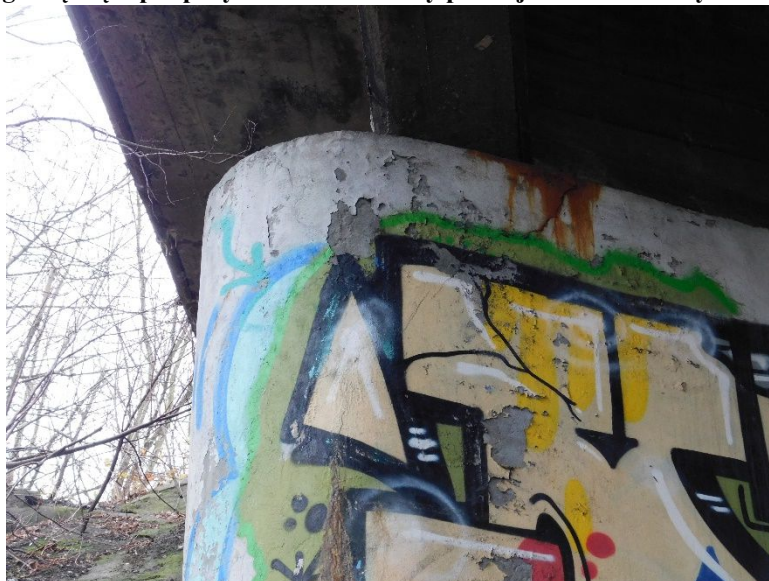
Fot. 16 Widok na górną część podpory w osi D od strony Sosnowca. Widoczne ubytki i odpajanie się powłoki antykorozyjnej podpory oraz rdzawy zacieki pod łożyskiem.

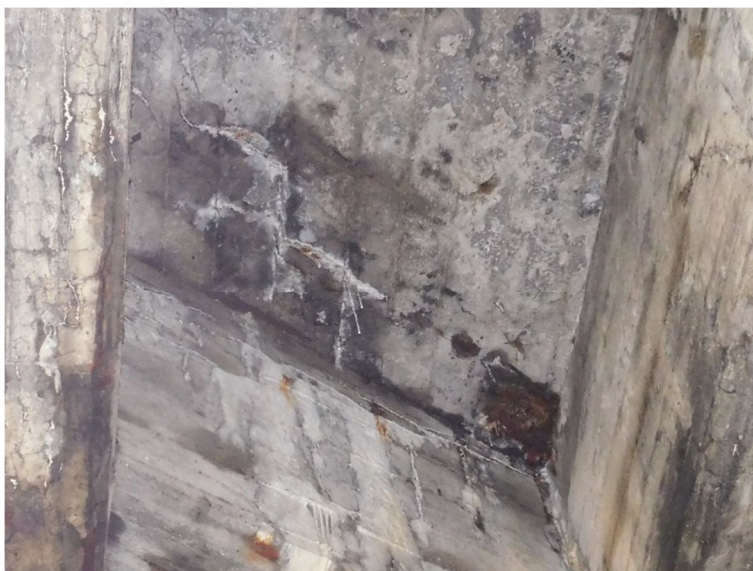
Stan izolacji płyty pomostu oraz odwodnienia oceniono jako **przedawaryjny (1)**. Izolacja jest w znacznym stopniu uszkodzona, o czym świadczą liczne ślady przecieków (przebarwienia, wyługowania, wysolenia) na spodzie konstrukcji nośnej przęseł. Rury odwadniające zlokalizowane pod częścią tramwajową są silnie skorodowane, zaobserwowano ubytki końców rur. W części wspornikowej pomostu rury odwadniające są niewidoczne, co może świadczyć o całkowitym ich braku lub bardzo silnej korozji, która spowodowała całkowitą degradację króćców rur.

**Fot. 17 Widok na fragment konstrukcji przęsła środkowego pomiędzy dźwigarem skrajnym i przedskrajnym w przęśle środkowym. W polu płyty widoczne wyługowania i wysolenia (stalaktyty solne) świadczące o uszkodzeniu izolacji płyty pomostu.**

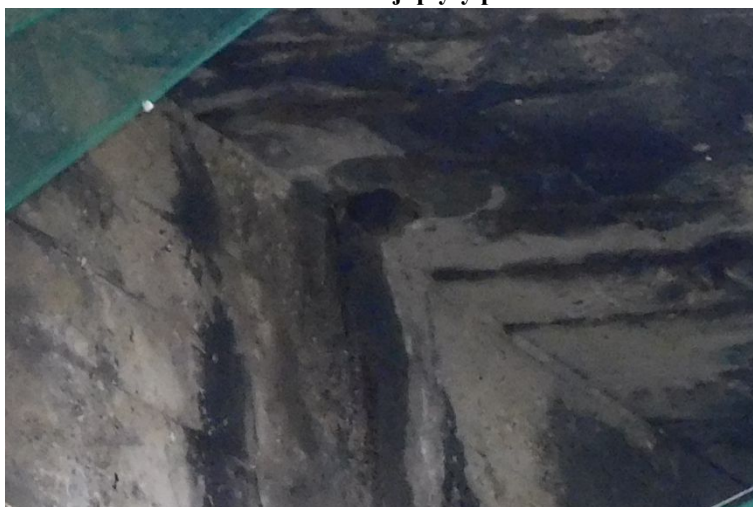
**Fot. 18 Widok na otwór odwadniający we wsporniku podchodnikowym przy dźwigarze skrajnym, lewym w przęśle przedskrajnym od strony Mysłowic. Brak rury odwadniającej.**

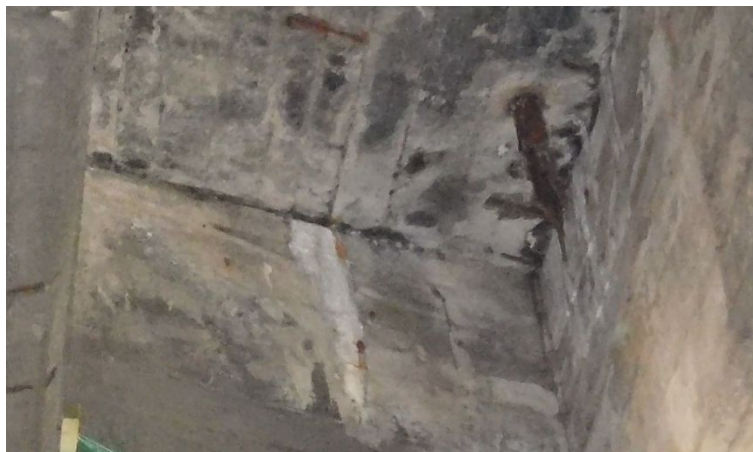
Fot. 19 Widok na rurę odwadniającą pod częścią tramwajową w prześle środkowym. Widoczna zaawansowana korozja elementu i ubytki stali.

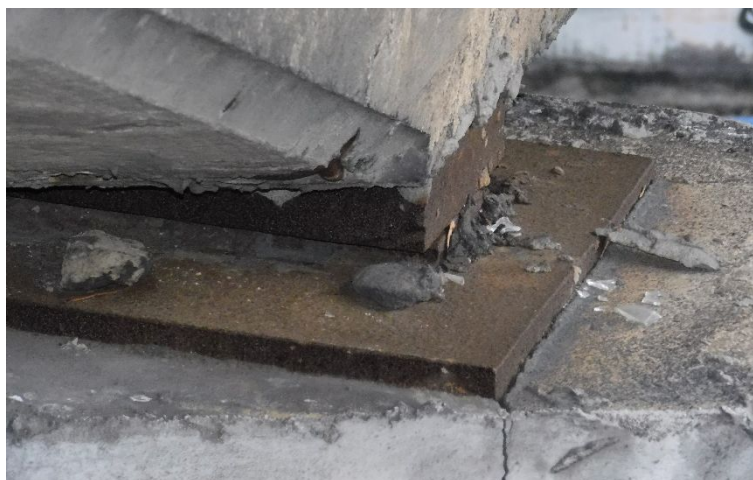
Stan techniczny łożysk oceniono jako **niepokojący (3)**. Na całej powierzchni łożysk występuje korozja powierzchniowa.

Fot. 20 Widok na łożysko pod belką skrajną prawą na podporze w osi A. Widoczna korozja powierzchniowa na całym elemencie.

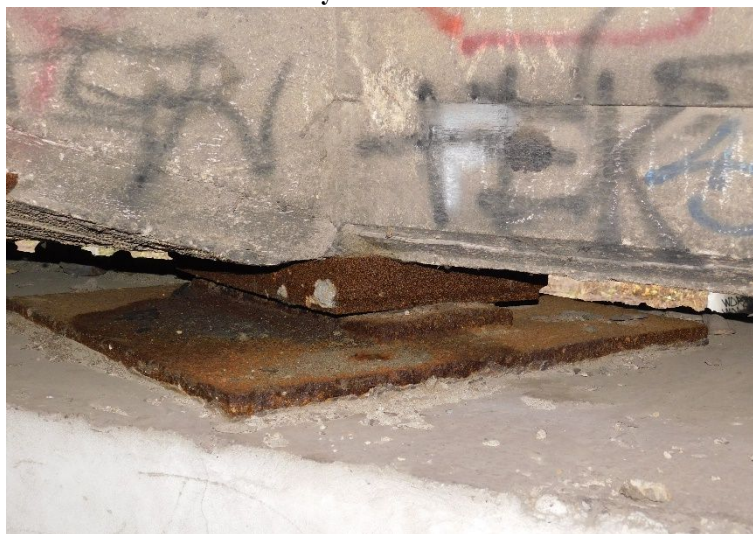
Fot. 21 Widok na łożysko pod belką wewnętrzną na podporze w osi D. Widoczna korozja powierzchniowa na całym elemencie.

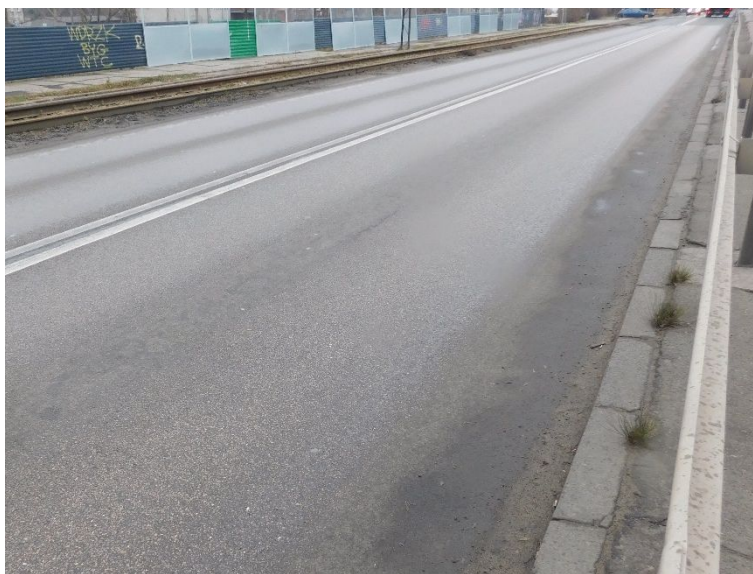
Stan techniczny nawierzchni jezdni oceniono jako **niepokojący (3)**. Na nawierzchni widoczne są znaczne deformacje w postaci kolein na całej długości obiektu. Przy torowisku tramwajowym i przy chodniku lewym zaobserwowano nagromadzenie zanieczyszczeń. Na krawędzi przy torowisku oraz miejscowo w środkowej części jezdni widoczne są podłużne zarysowania nawierzchni.

**Fot. 22** Widok ogólny na jezdnię na obiekcie od strony Mysłowic. Widoczne koleiny na całej długości obiektu oraz nagromadzenie zanieczyszczeń przy krawężniku chodnika lewego.

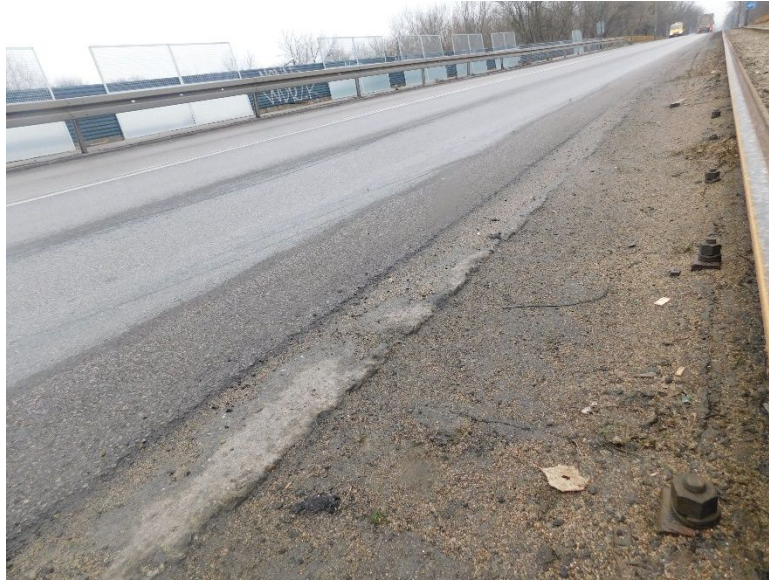
Fot. 23 Widok na krawędź jezdni przy torowisku tramwajowym. Widoczne nagromadzenie zanieczyszczeń.

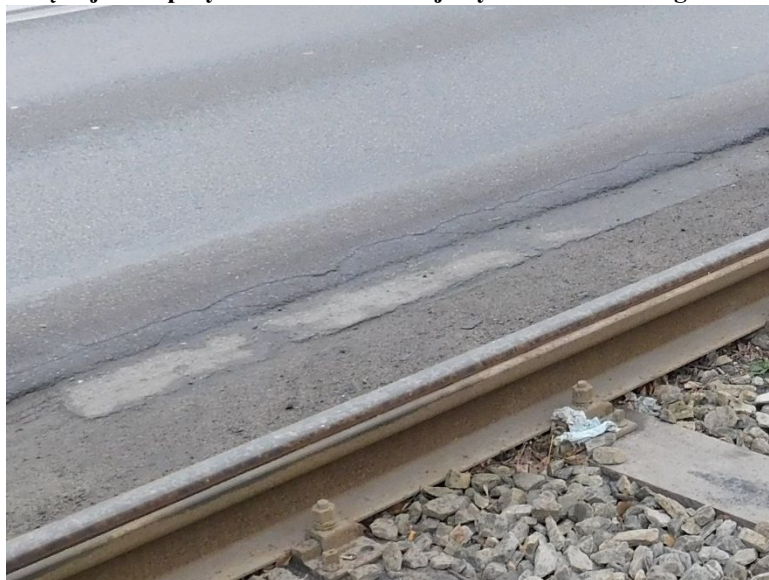
Fot. 24 Widok na krawędź jezdni przy torowisku tramwajowym. Widoczne podłużne zarysowania nawierzchni.

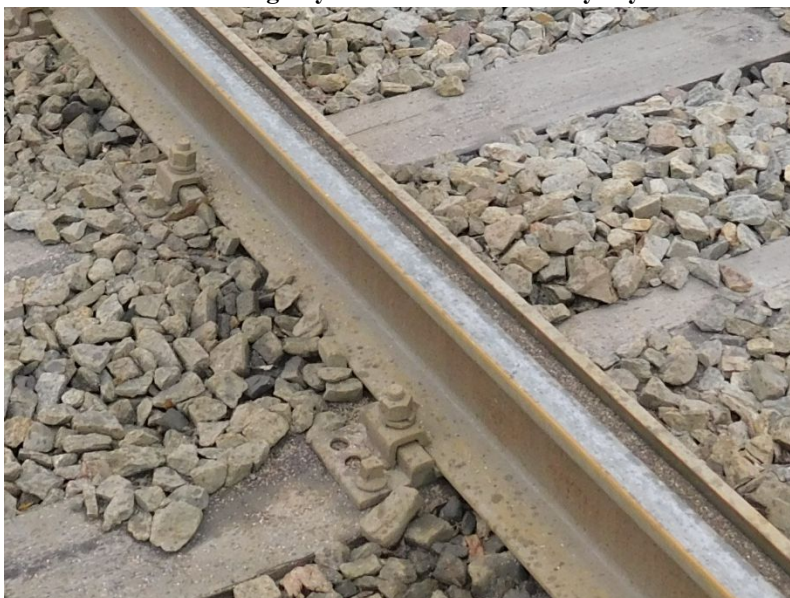
Stan nawierzchni torowiska na obiekcie oceniono jako **niepokojący (3)**. Na torowisku widoczna jest wegetacja roślinności. Miejscowo stwierdzono brak wkrętów mocujących podkładkę szyny tramwajowej do podkładu drewnianego.

Fot. 26 Widok na zamocowanie szyny tramwajowej do podkładu drewnianego. Widoczny brak wkrętów.

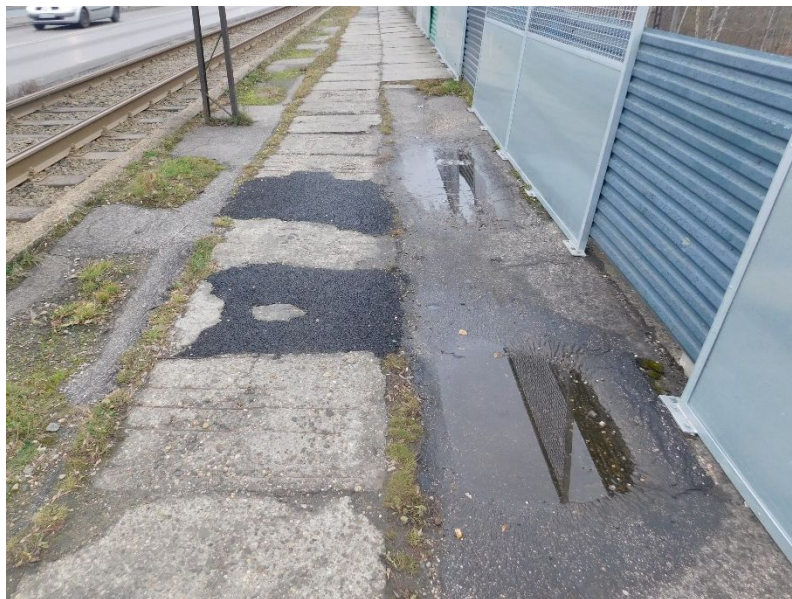
Stan techniczny nawierzchni chodników oceniono jako **niepokojący (3)**. Na chodniku prawym widoczne są nierówności nawierzchni bitumicznej, miejscowo zaobserwowano znaczne wgłębienia nawierzchni, w których powstały zastoiska wody. Na płytach chodnikowych stwierdzono ubytki betonu odsłaniające skorodowane zbrojenie oraz wzajemnie przemieszczenia płyt względem siebie powodujące nierówności nawierzchni chodnika. Na chodniku lewym widoczne są nierówności, poprzeczne spękania nawierzchni i ubytki nawierzchni bitumicznej głównie w rejonie słupków bariery energochłonnej. Miejscowo

**Fot. 27** Widok na chodnik prawy. Widoczne ubytki betonu płyt chodnikowych i odsłonięte zbrojenie oraz spękania, nierówności i zastoiska wody na nawierzchni bitumicznej.

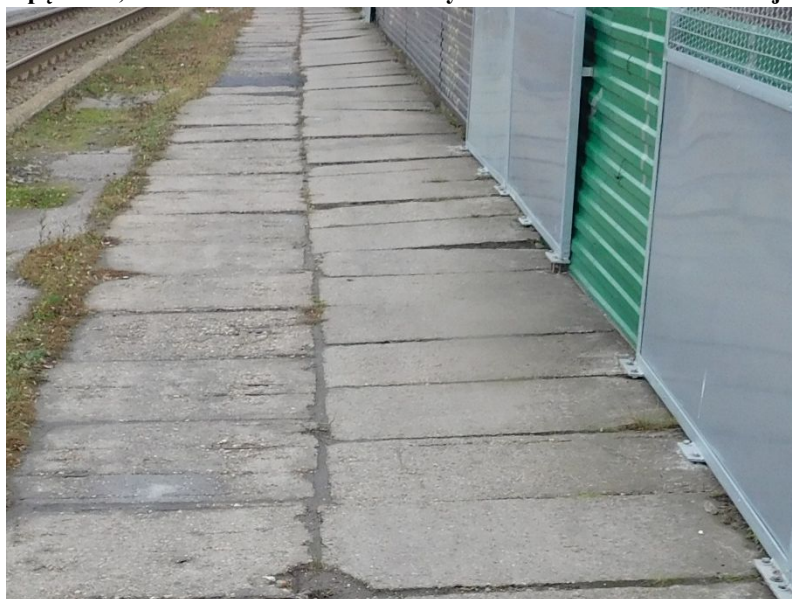
**Fot. 28** Widok na chodnik prawy. Widoczne przemieszczenia płyt chodnikowych względem siebie.

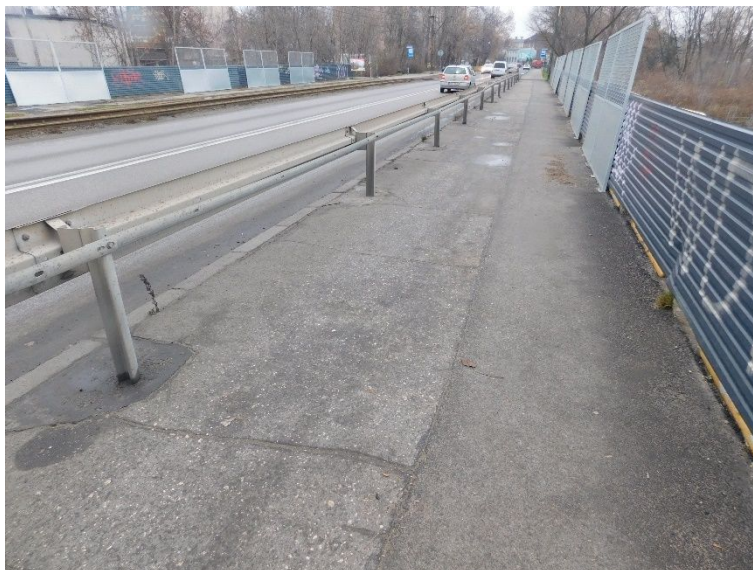
Fot. 29 Widok na chodnik lewy. Widoczne nierówności, spękania, ubytki nawierzchni bitumicznej chodnika oraz miejscową vegetację roślin przy krawężniku i gzymsie.

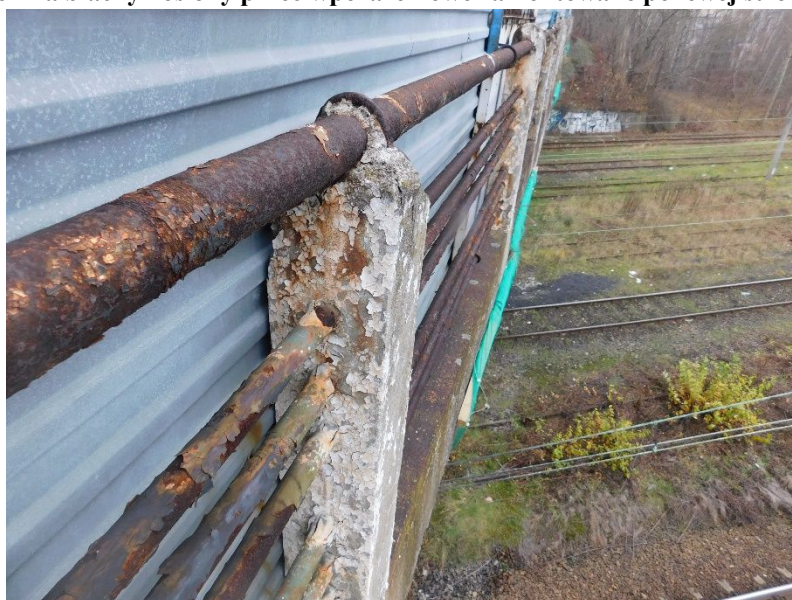
Stan techniczny balustrad oceniono jako **niedostateczny (2)** z uwagi na zaawansowaną korozję betonu i stali, której następstwem są znaczne ubytki materiału oraz deformacje elementów z których zostały wykonane balustrady. Wykonane zabezpieczenie z blachy trapezowej nie spełnia wymagań ustawy [2] odnośnie wysokości. Wysokość zabezpieczenia nad linią kolejową powinna wynosić 1,3 m, tymczasem zmierzona wysokość zabezpieczenia wynosi 1,25 m. Ponadto blacha trapezowa nad stalowo-betonową balustradą nie jest w żaden sposób usztywniona, chwieje się pod lekkim naciskiem. Tym samym, powyżej wysokości 1,1 m (wysokość balustrady stalowo-betonowej) nie stanowi odpowiedniego zabezpieczenia dla ruchu pieszego.

**Fot. 31** Widok na balustradę po prawej stronie obiektu nad przesłem skrajnym od strony Sosnowca. Widoczna zaawansowana korozja oraz znaczne ubytki betonu, a także zaawansowana korozja elementów stalowych balustrady.

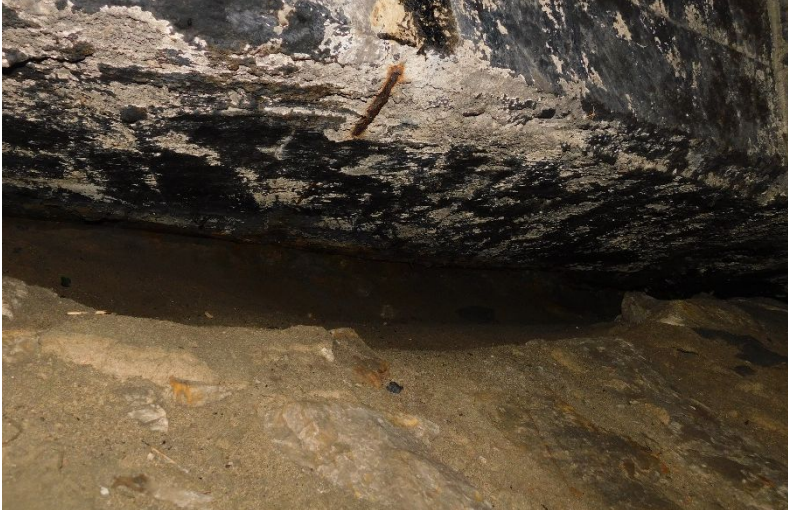
Stan techniczny skarp oceniono jako **niepokojący (3)**. Ze względu na brak prawidłowego zabezpieczenia przed penetracją wody w obrębie stożków i skarp przy poprzecznicy skrajnej przeszła skrajnego nastąpiło wypłukanie gruntu. Na umocnieniu skarp pod przesłem uszkodzeń nie zaobserwowano.

Fot. 33 Widok na skarpe pod poprzecznica skrajna przeszła skrajnego od strony Myslowic. Widoczne ubytki gruntu pod poprzecznica.

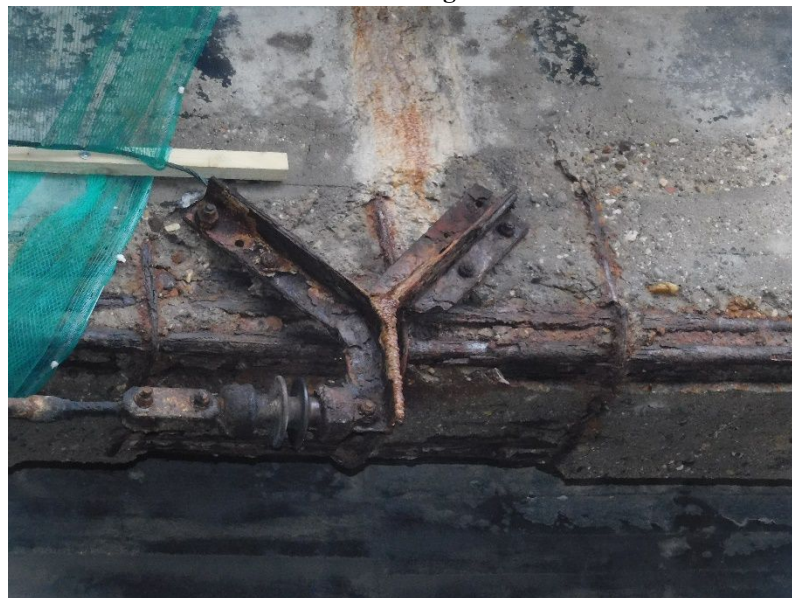
Stan techniczny uszynienia oraz elementów zamocowania trakcji kolejowej oceniono jako **niedostateczny (2)**. Na wszystkich elementach stalowych widoczna jest korozja powierzchniowa, na kształtownikach stalowych zamocowania trakcji miejscowo występuje również korozja wżerowa.

Fot. 37 Widok na element zamocowania trakcji kolejowej – widoczna zaawansowana korozja kształownika i ubytek stali.

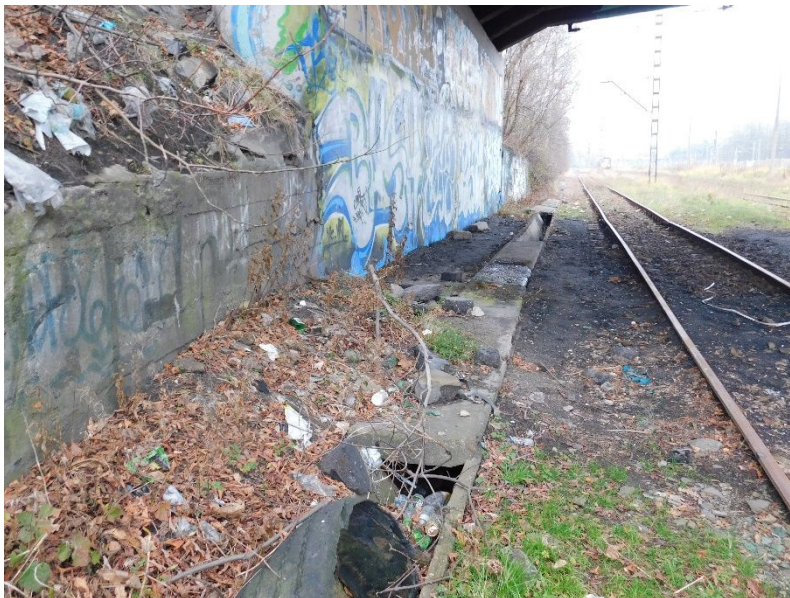
Stan techniczny przestrzeni podmostowej oceniono jako **niepokojący (3)**. Pod przęsłem przedskrajnym od strony Mysłowic widoczne jest miejscowe zaśmiecenie. Widoczne są również przemieszczenia płyt betonowych w obydwóch przęsłach przedskrajnych.

Fot. 38 Widok na przestrzeń podmostową przy podporze w osi D. Widoczne przemieszczenie żelbetowych płyt i miejscowe zaśmiecenie

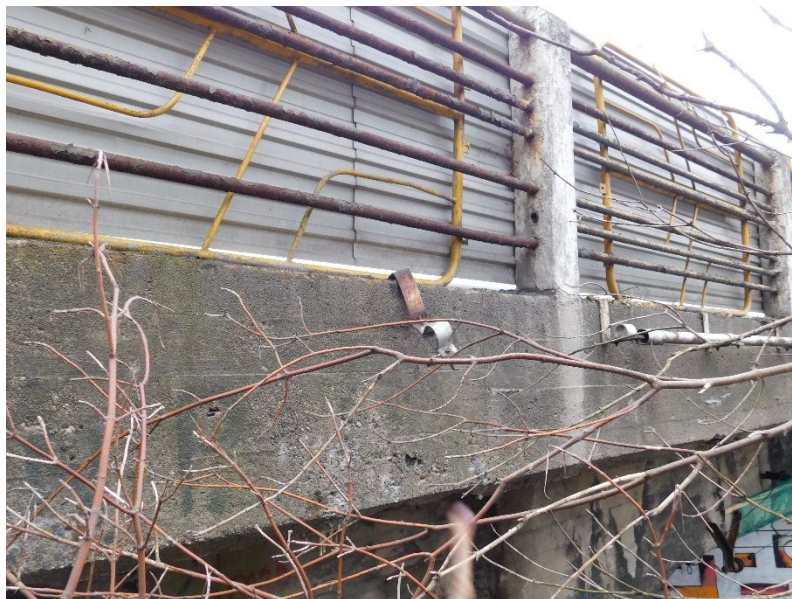
Zaobserwowano miejscowy brak osłony urządzenia obcego przy prześle skrajnym od strony Mysłowic.

Fot. 40 Widok na osłonę urządzenia obcego przy gzymsie lewym. Widoczny miejscowy brak rury osłonowej.
