NAZWA, ADRES OBIEKTU BUDOWLANEGO	EKSPERTYZA OBIEKTU MOSTOWEGO POZOSTAJĄCEGO W ZARZĄDZIE PREZYDENTA MIASTA SOSNOWCA – – WIADUKT W CIĄGU UL. WOJSKA POLSKIEGO NAD TORAMI KOLEJOWYMI			
NAZWA I ADRES INWESTORA	GMINA SOSNOWIEC al. Zwycięstwa 20 41-200 Sosnowiec tel. 32 2960600, fax: 32 2960605, e-mail: um@um.sosnowiec.pl www.sosnowiec.pl			
STADIUM	EKSPERTYZA TECHNICZNA BRANŻA: MOSTOWA <div style="text-align: right;"><i>Wersja: 02</i></div>			
NAZWA I ADRES JEDNOSTKI PROJEKTOWEJ	 	BIURO PROJEKTOWE TOKBUD <i>os. A. Biernackiego 94, 44-370 Pszów, www.tokbud.com.pl</i> <i>tel. 698 248 000, fax 32 7206165, e-mail: biuro@tokbud.com.pl</i>		
IMIĘ I NAZWISKO	STANOWISKO	SPECJALNOŚĆ	NR UPRAWNIENI	PODPIS
mgr inż. Krzysztof TOKAREK	Projektant , Kierownik zespołu	Mosty bez ograniczeń	SLK/2562/PWOM/09	 
mgr inż. Anna TOKAREK	Opracowała	Konstr-budowlana bez ograniczeń	SLK/2873/OWOK/10	 
inż. Jadwiga DOBROWOLSKA	Opracowała

NR UMOWY	WDR nr 272.1.12.2018 z dnia 15.06.2018 r.			
EGZEMPLARZ	NR 1			
PSZÓW, wrzesień 2018 r.

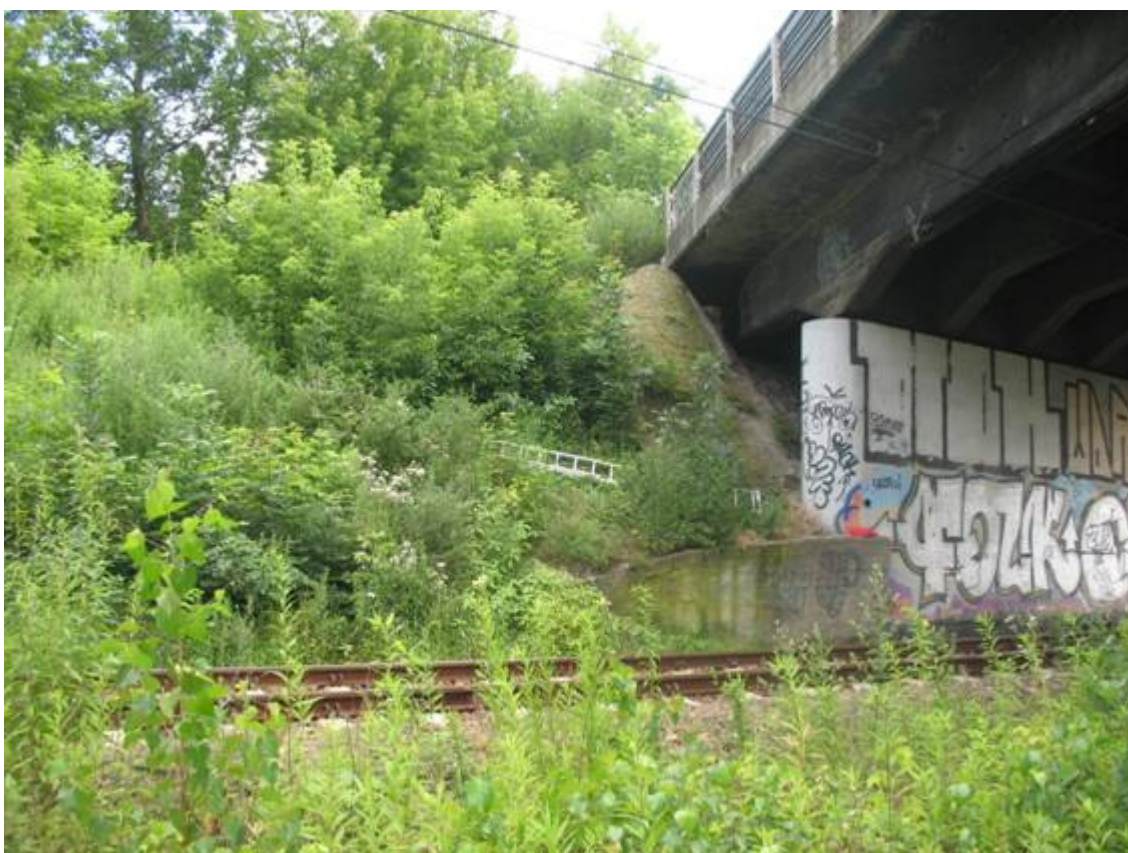
Fot. 5. Widok na stożek skarpowy od strony północno-wschodniej. Wegetacja roślin na stożku skarpowym.

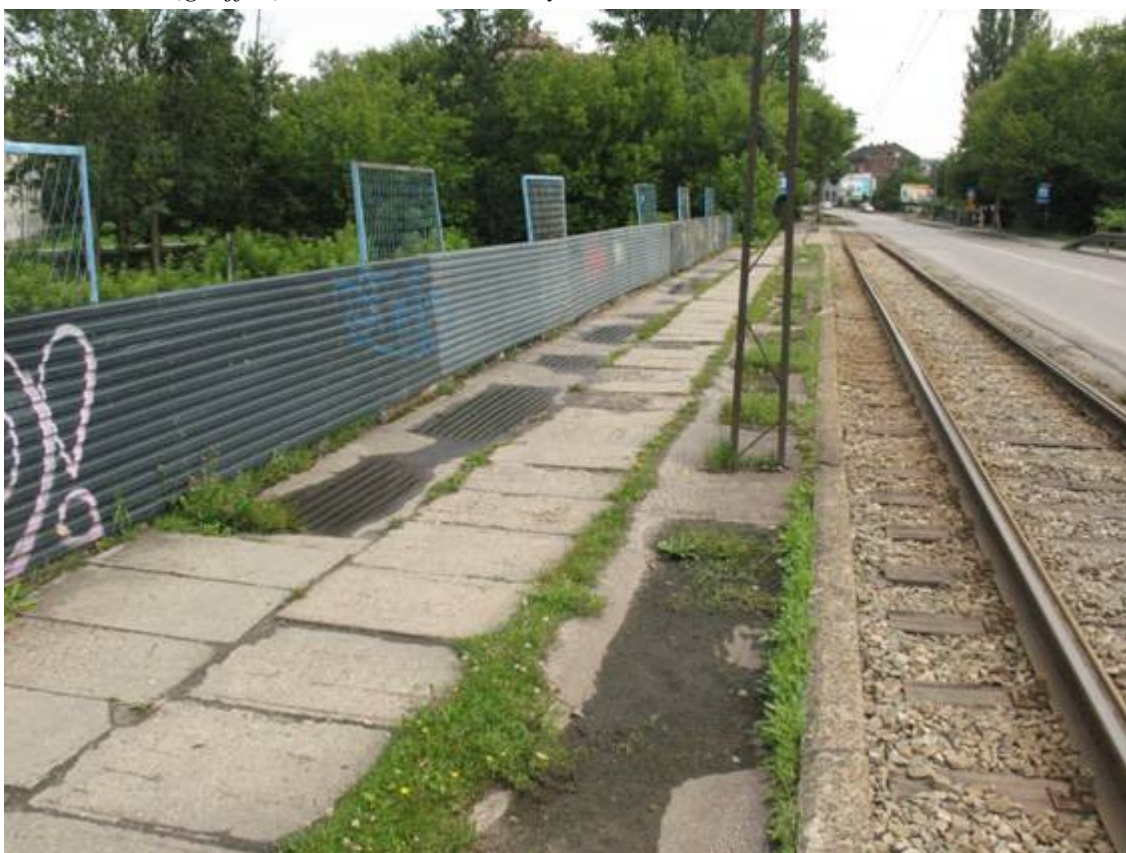
Chodnik od strony wschodniej posiada nawierzchnie z betonu asfaltowego. Stwierdzono zanieczyszczenia, łaty pęknięcia, nierówności.

Fot. 7. Widok na chodnik po stronie wschodniej. Widoczne zabrudzenia na blasze trapezowej (graffiti). Odkształcenia i zarysowania nawierzchni chodnika.

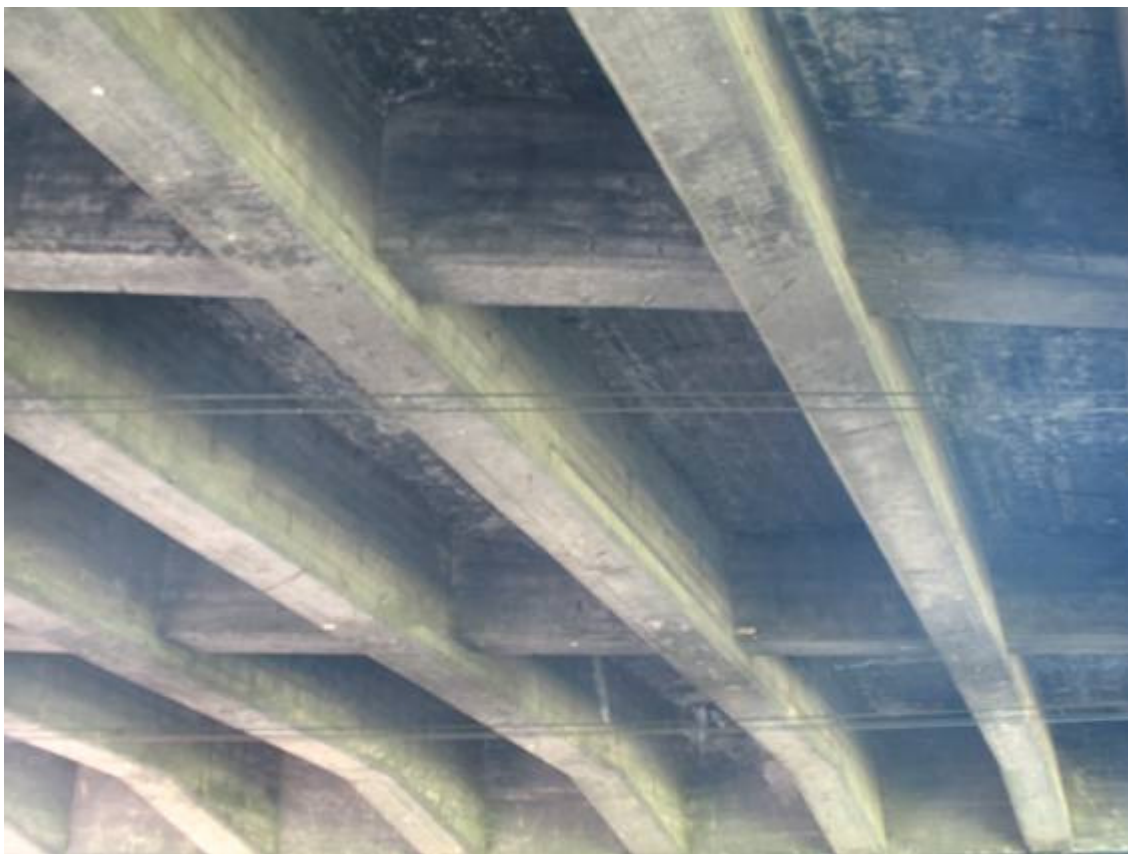
Fot. 9. Widok konstrukcji i przestrzeni pod obiektem w przęśle nr 1. Widoczne wykwyty i osady na powierzchni betonu. Ubytki betonu z odstąpieniem zbrojenia. Wymywanie bruku kamiennego umocnienia skarpy.

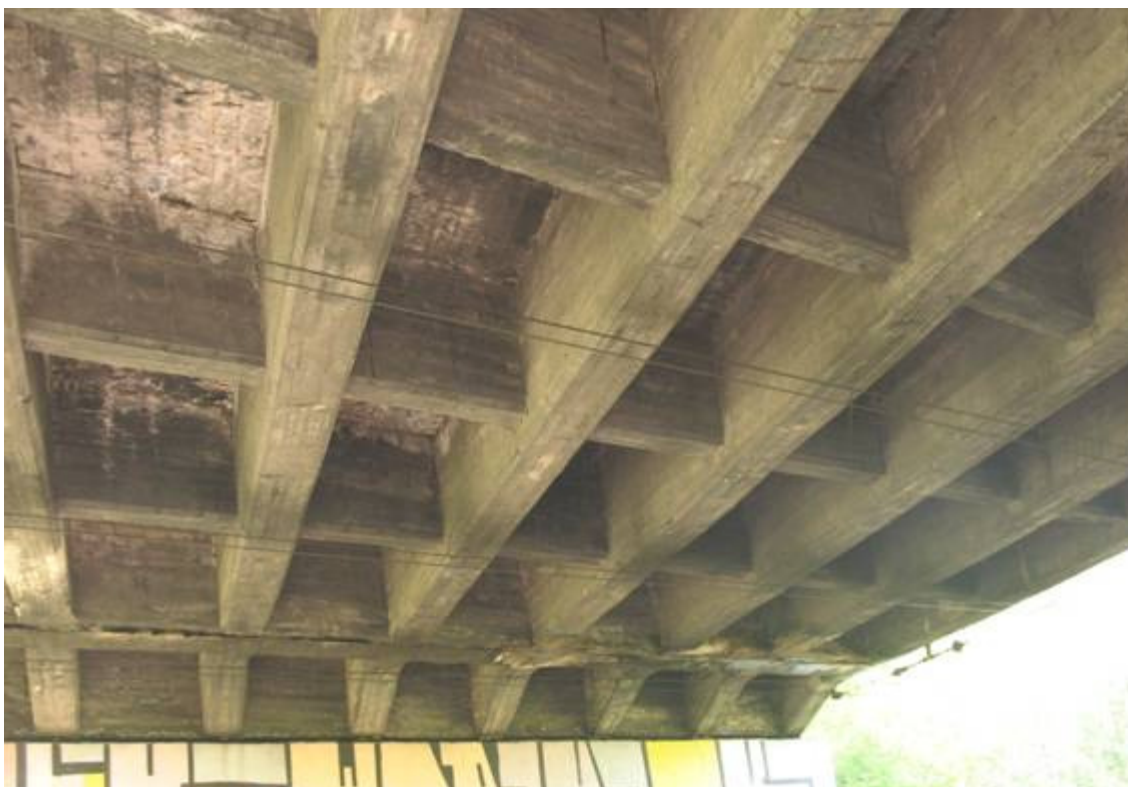
Fot. 10. Widok ustroju nośnego od spodu, przęsto nr 2. Widoczne wykwyty i osady na powierzchni betonu. Ubytki betonu z odstąpieniem zbrojenia. Zbliżenie tralki do konstrukcji.

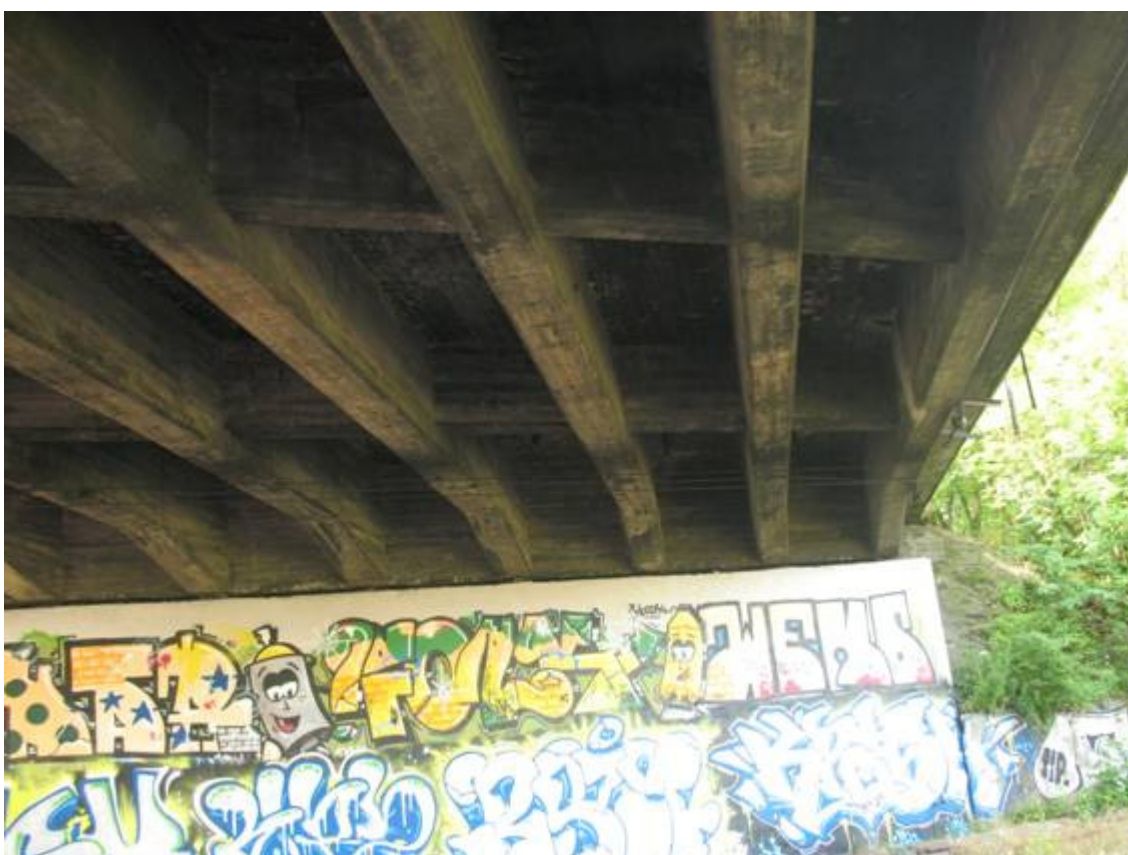
Fot. 11. Widok ustroju nośnego od spodu, prześto nr 3. Widoczne wykwyty i osady na powierzchni betonu. Ubytki betonu z odstonięciem zbrojenia. Zbliżenie trakcji do konstrukcji. Przemoczona konstrukcja i znaczna degradacja w sąsiedztwie dylatacji.

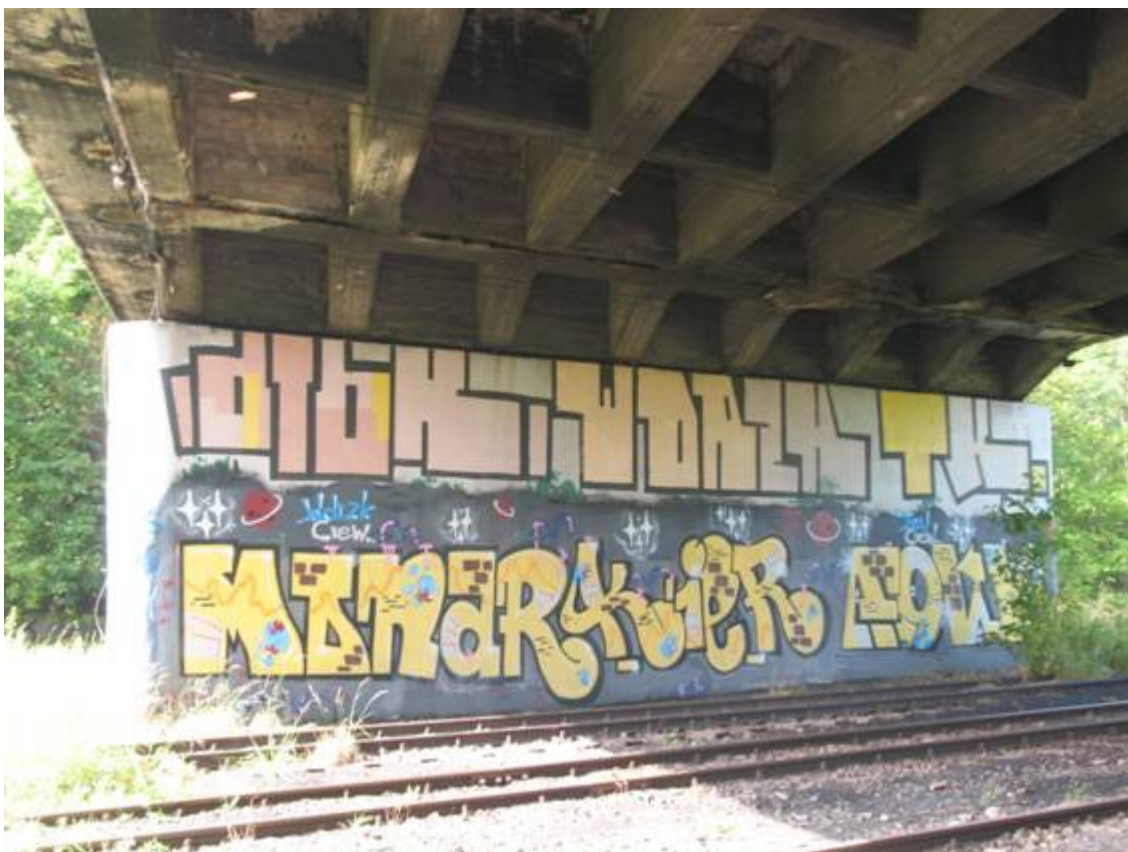
Fot. 12. Widok ustroju nośnego od spodu, prześto nr 4 oraz podpora nr 4. Widoczne wykwyty i osady na powierzchni betonu. Ubytki betonu z odstonięciem zbrojenia. Zbliżenie przewodów trakcji kolejowej do konstrukcji. Zabrudzenia na powierzchni betonu (graffiti).

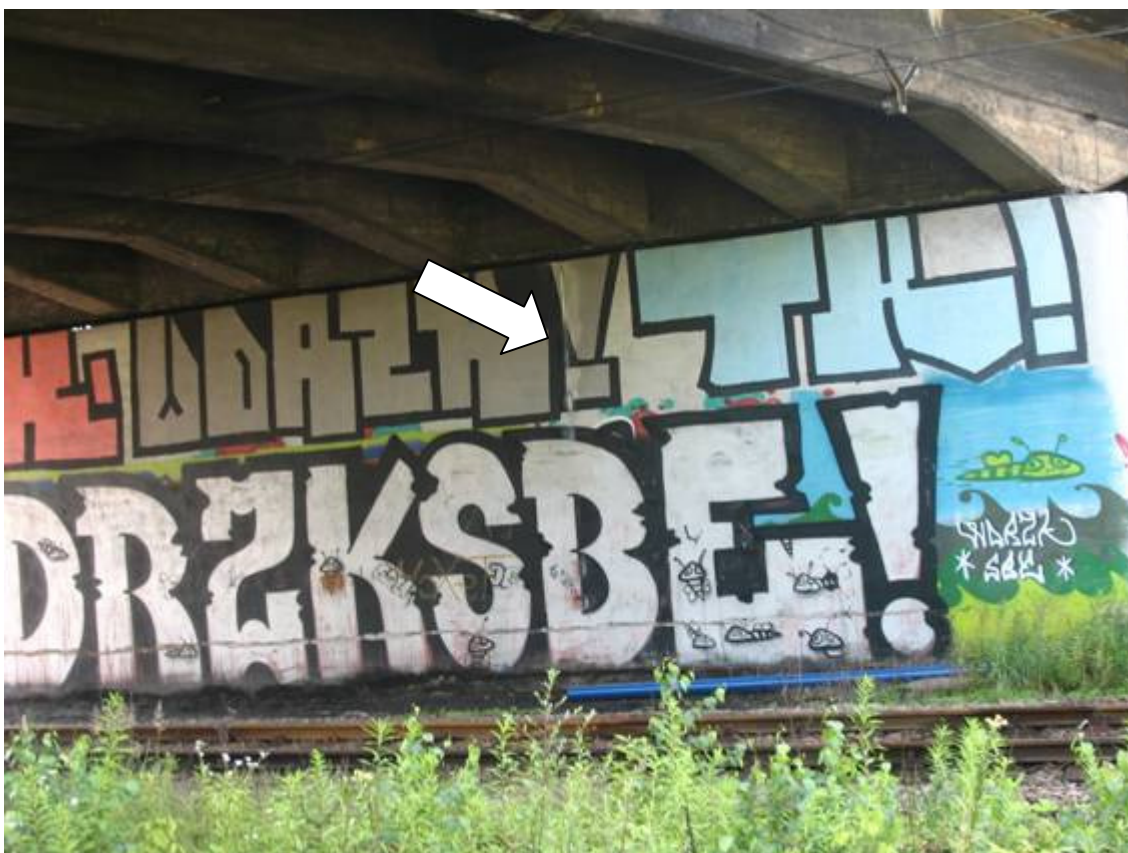
Fot. 13. Widok na podporę nr 3. Zabrudzenia na powierzchni betonu (graffiti).

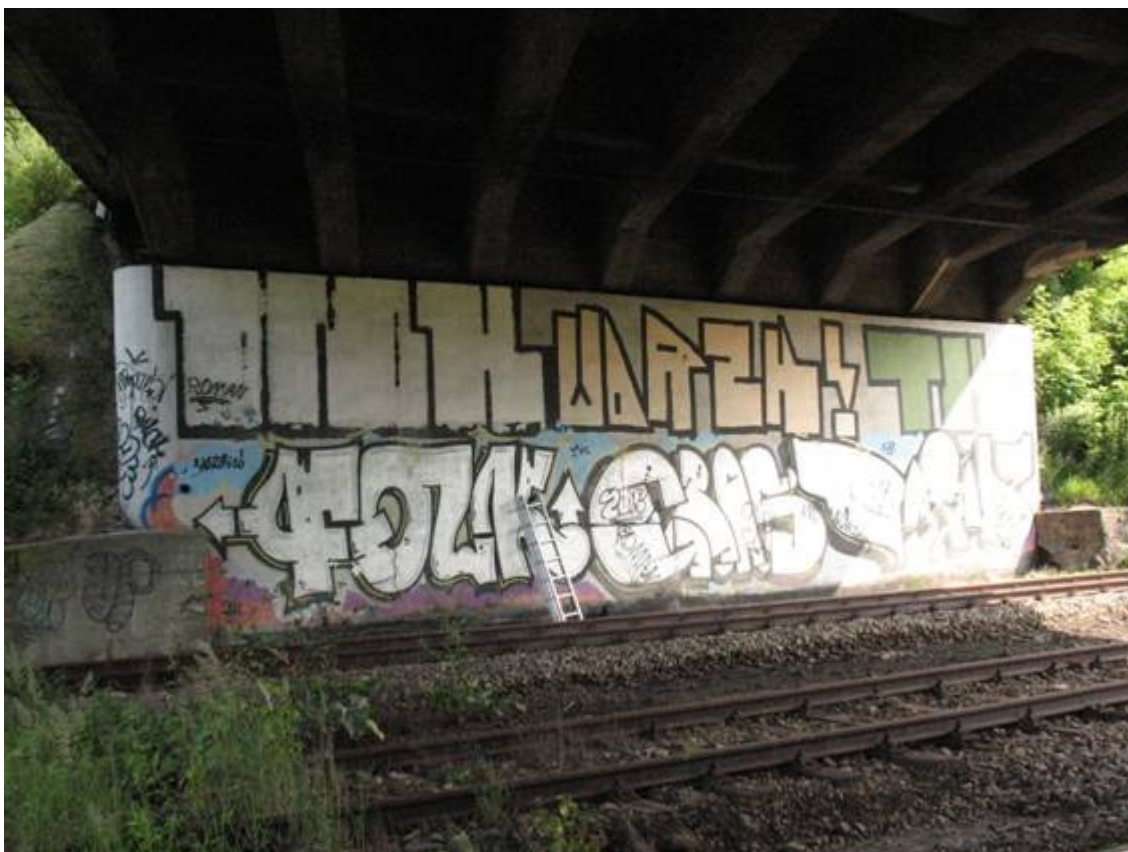
Fot. 14. Widok na podporę nr 2. Zabrudzenia na powierzchni betonu (graffiti). Widoczna rysa na powierzchni betonu.

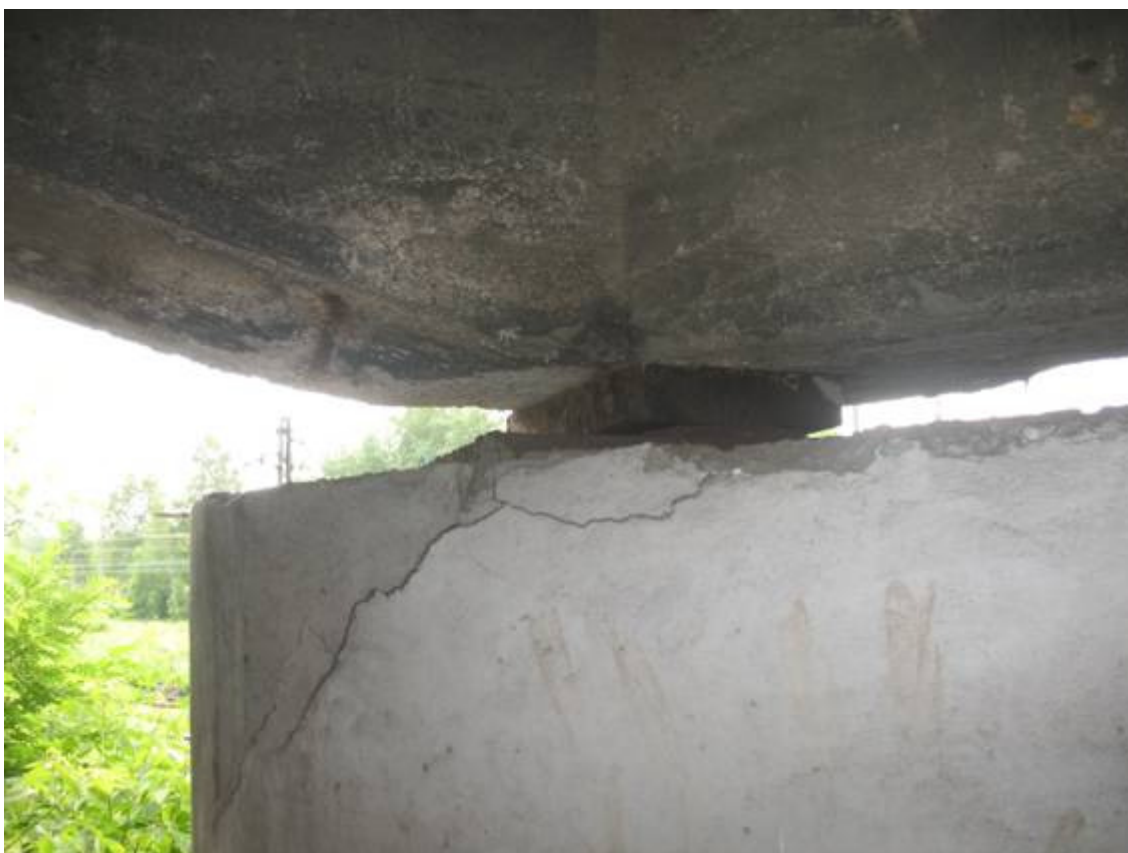
Fot. 15. Widok na podporę nr 2. Zabrudzenia na powierzchni betonu (graffiti).

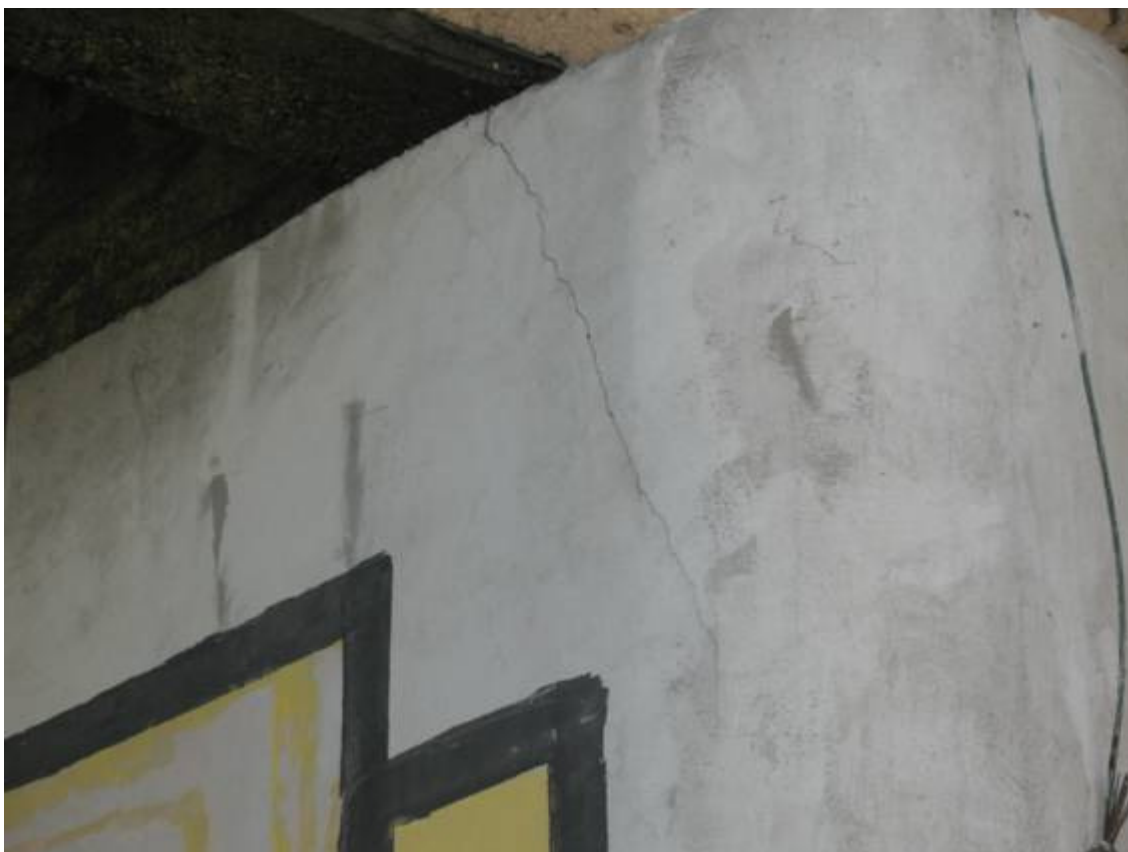
Fot. 16. Podpora nr 1, szczegół od strony północno- wschodniej. Widoczna rysa na powierzchni betonu. Widoczne zabrudzenia betonu, mocowanie trąkcyj do konstrukcji.

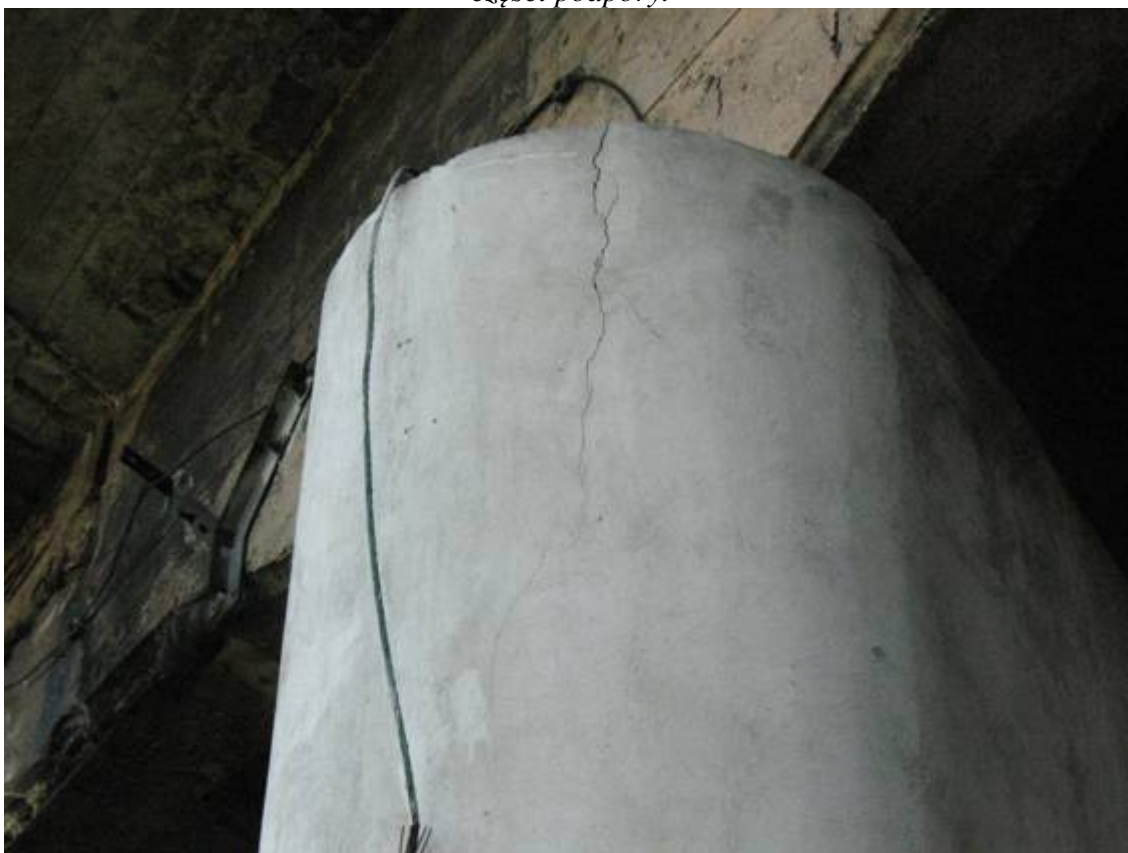
Fot. 17. Podpora nr 2, szczegół od strony południowo-wschodniej. Widoczna rysa na powierzchni betonu. Widoczne zabrudzenie betonu. Niewielkie zawilgocenie betonu w górnej części podpory.

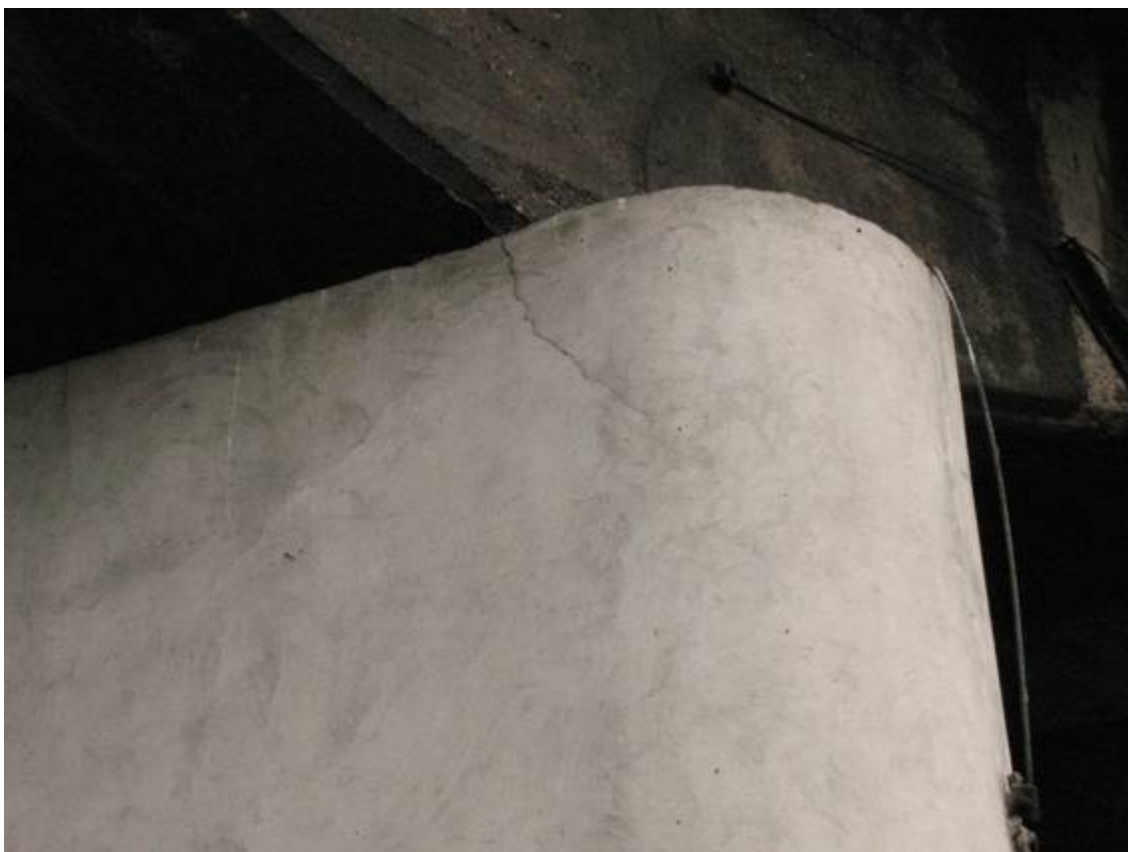
Fot. 18. Podpora nr 2, szczegół od strony północno-wschodniej. Widoczna rysa na powierzchni betonu.

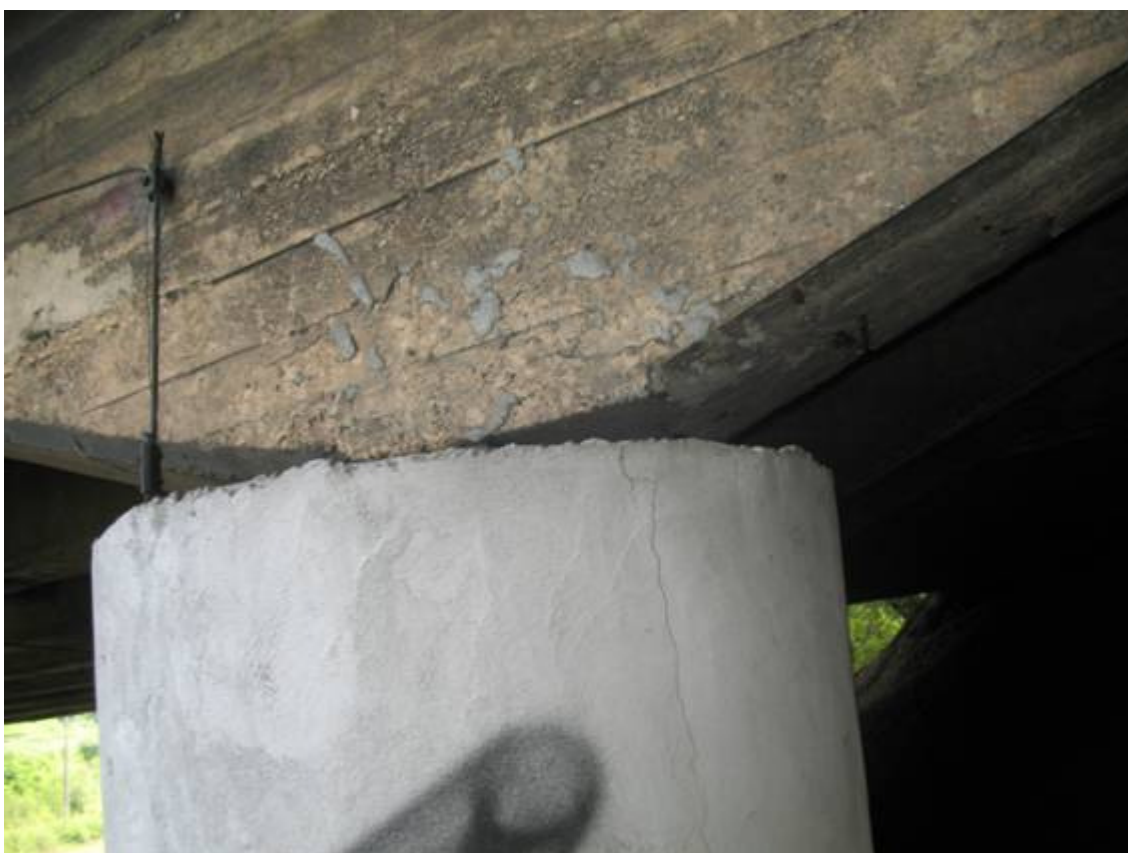
Fot. 18. Podpora nr 3, szczegół od strony północno-wschodniej. Widoczna rysa na powierzchni betonu.

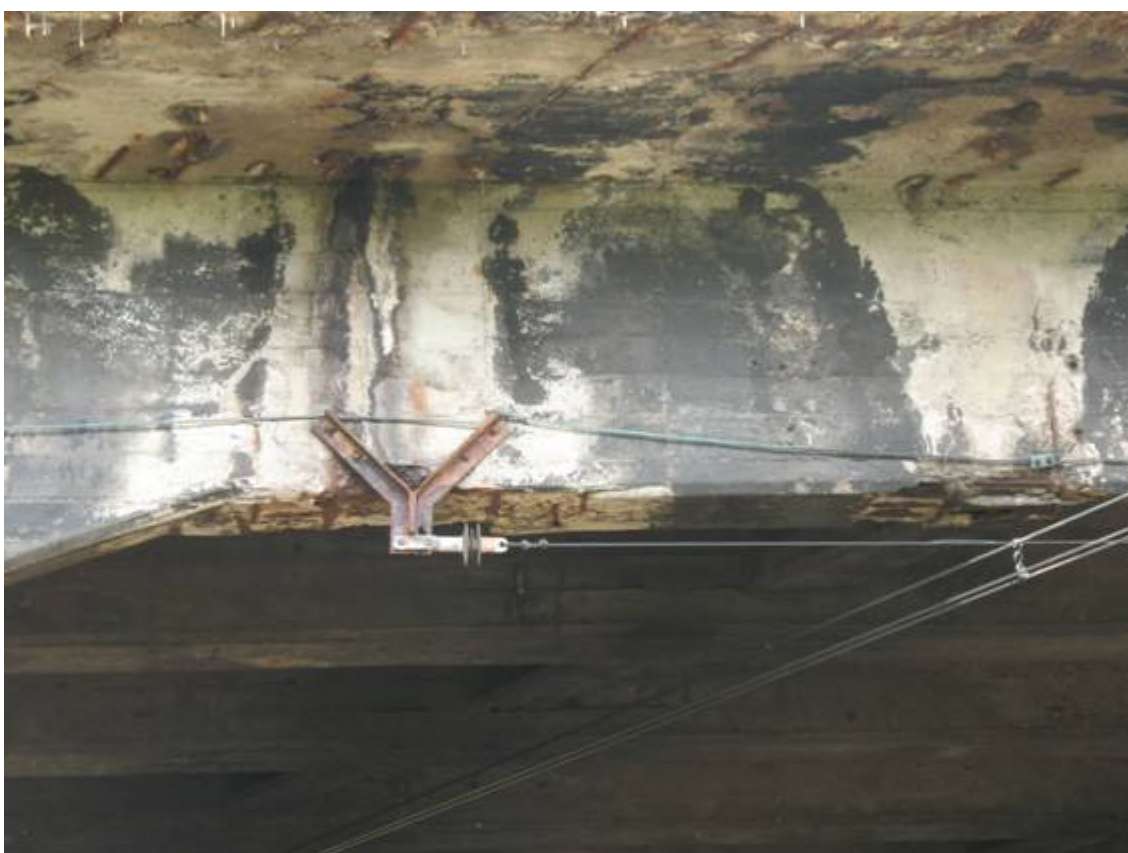
Odsłonięte zbrojenie główne żeber jest silnie skorodowane. W roku 2009 dokumentacja archiwalna [VI] oszacowała możliwy stopień korozji jako sięgający 50%. Aktualny poziom korozji prętów zbrojeniowych w sąsiedztwie użytkowanych linii kolejowych może być określony jedynie poprzez tymczasowe wyłączenie z użytkowania trakcji kolejowej i dokonania bezpośredniego pomiaru prętów po ich dokładnym oczyszczeniu z warstw korozji.

Fot. 19. Przęsło nr 2 szczegół uszkodzenia żebra od strony wschodniej. Widoczne wykwity i osady na powierzchni betonu. Ubytki betonu z odstonięciem zbrojenia, korozja zbrojenia.

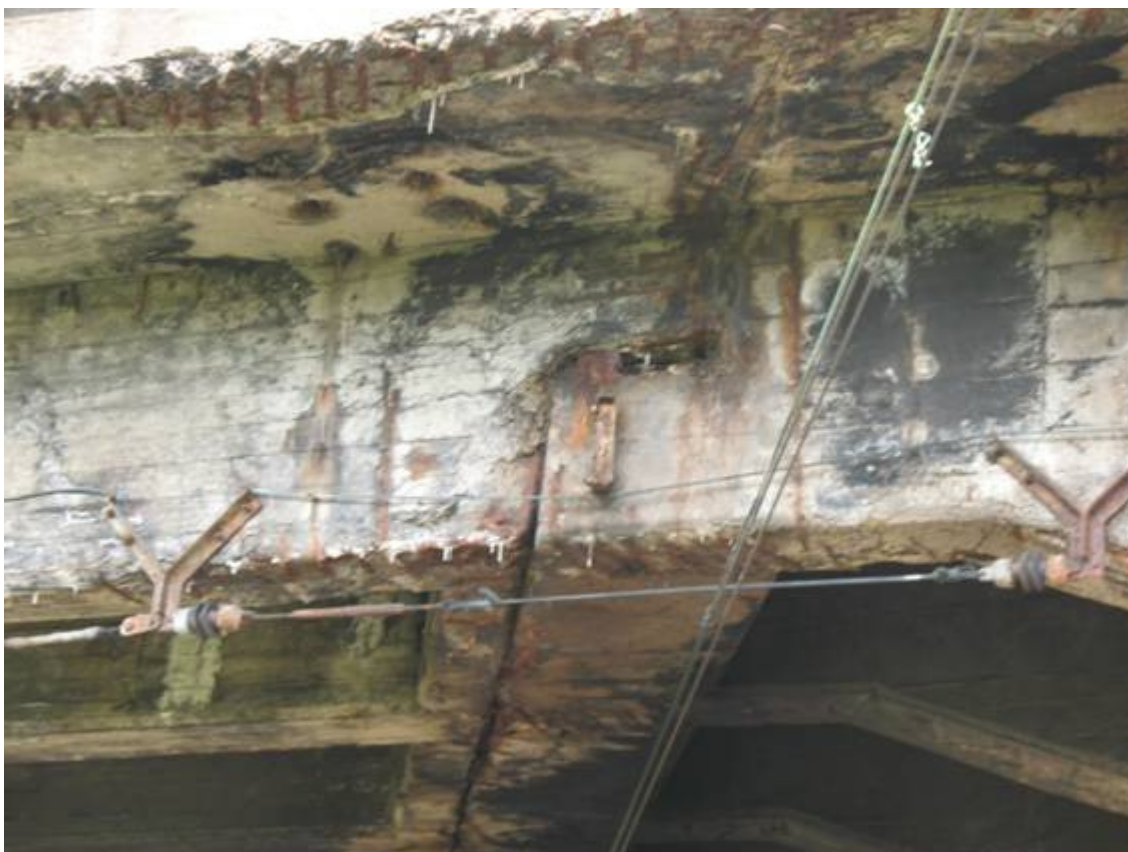
Fot. 20. Przęsło nr 2 szczegół uszkodzenia żebra od strony wschodniej. Widoczne wykwity, osady i zacieki na powierzchni betonu. Ubytki betonu z odstonięciem zbrojenia, korozja zbrojenia. Korozja stalowych elementów mocowania trakcji.

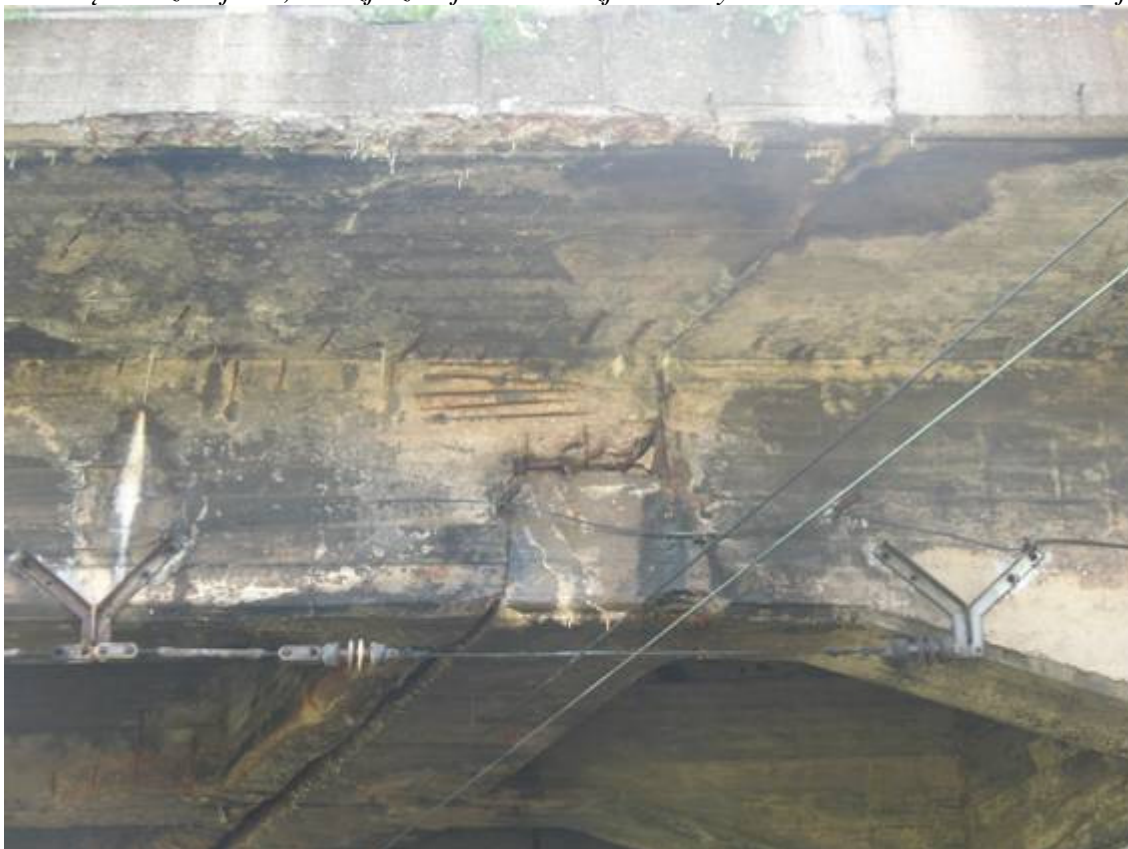
Fot. 21. Przęsło nr 3 szczegół uszkodzenia żebra od strony wschodniej w sąsiedztwie przegubu. Widoczne wykwitki(stalaktyty), osady i zacieki na powierzchni betonu. Ubytki betonu z odstonięciem zbrojenia, korozja zbrojenia. Korozja stalowych elementów mocowania trakcji.

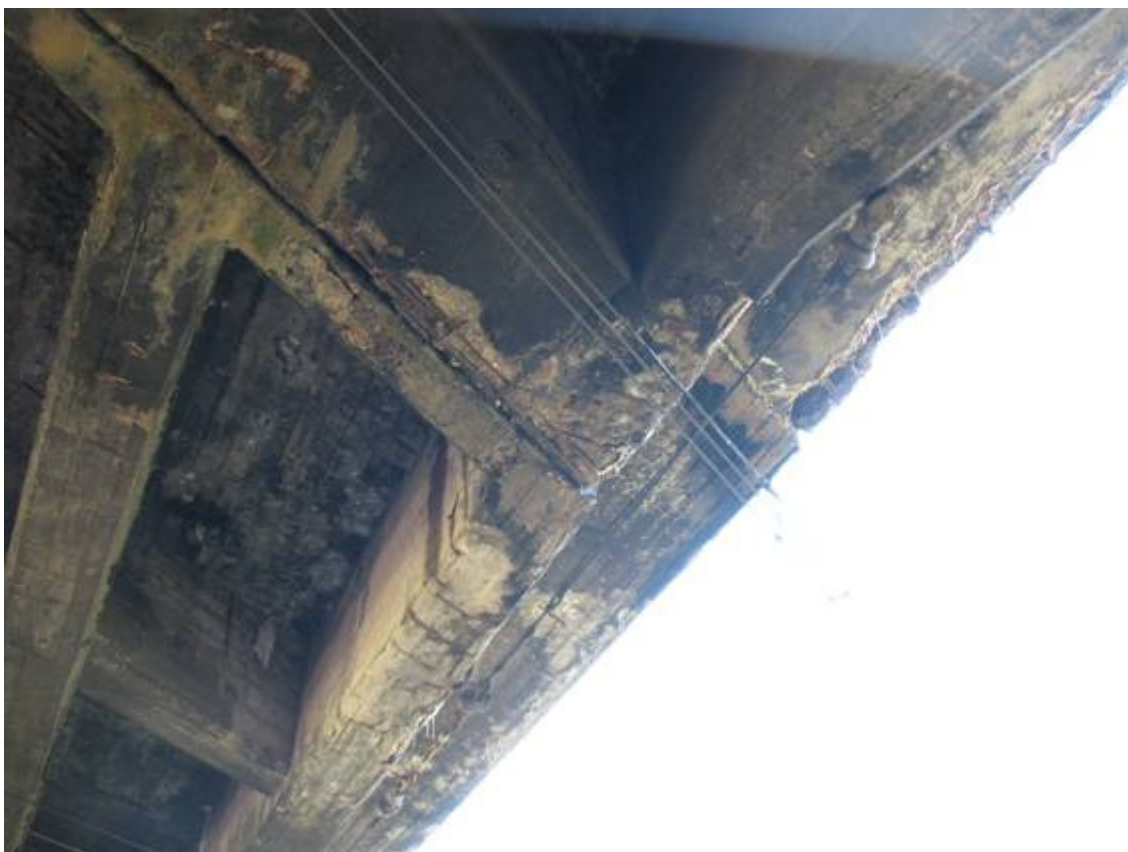
Fot. 22. Przęsło nr 3 szczegół uszkodzenia żebra od strony zachodniej w sąsiedztwie przegubu. Widoczne wykwitki, osady i zacieki na powierzchni betonu. Ubytki betonu z odstonięciem zbrojenia, korozja zbrojenia. Korozja stalowych elementów mocowania trakcji.

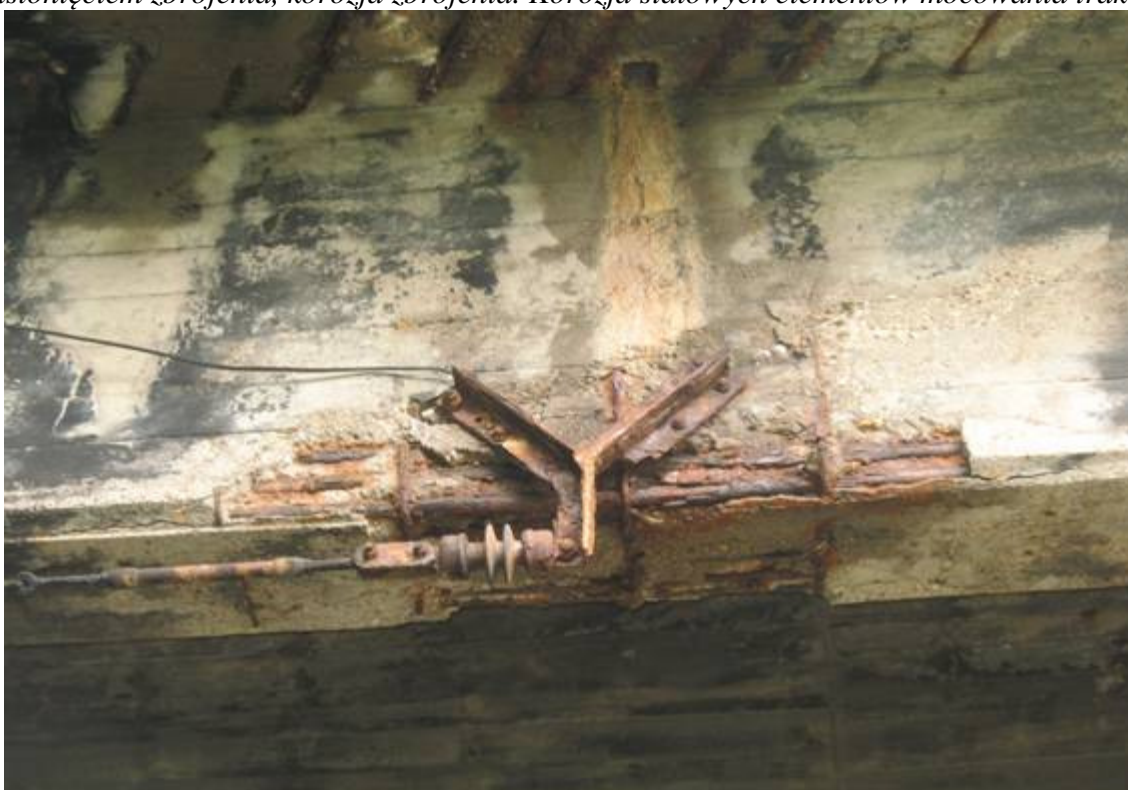
Fot. 23. Przęsło nr 3 szczegół uszkodzenia żebra od strony zachodniej w sąsiedztwie przegubu. Widoczne wykwity osady i zacieki na powierzchni betonu. Ubytki betonu z odstonięciem zbrojenia, korozja zbrojenia. Korozja stalowych elementów mocowania trakcji.

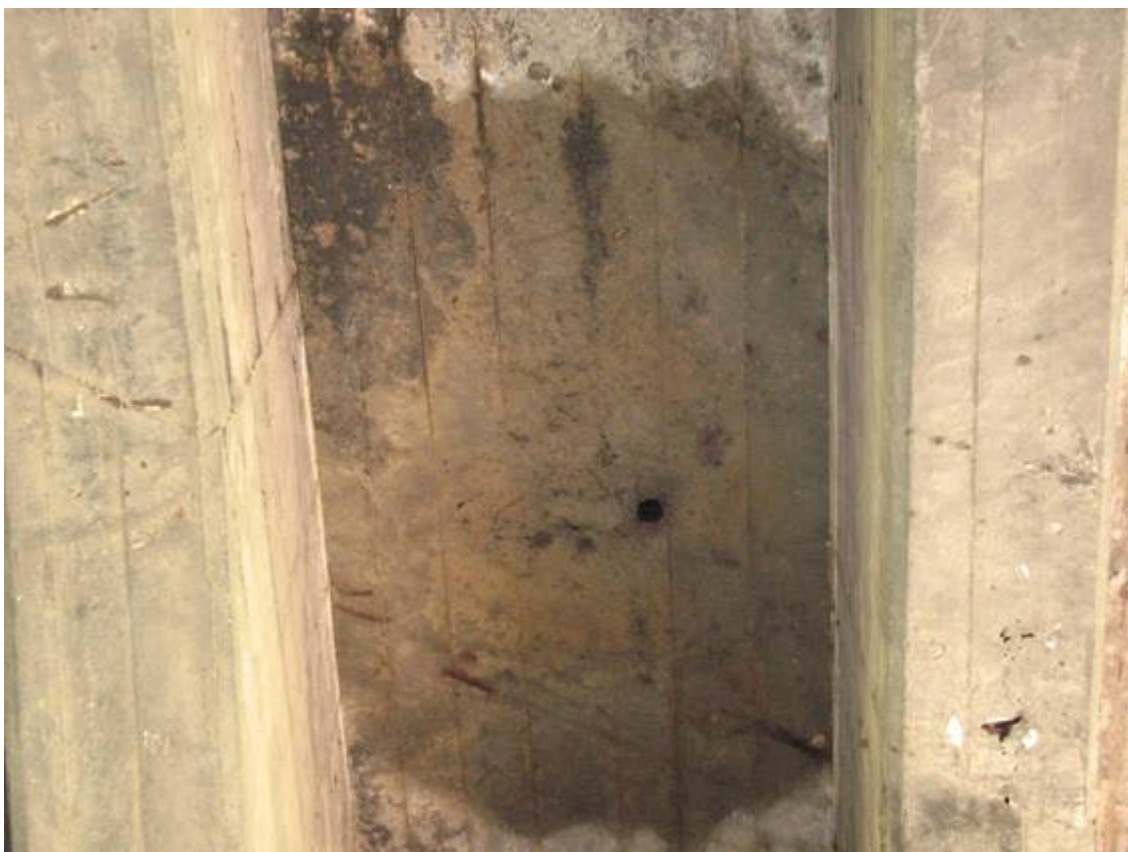
Fot. 24. Przęsło nr 4 szczegół uszkodzenia żebra od strony wschodniej. Widoczne wykwity osady i zacieki na powierzchni betonu. Ubytki betonu z odstonięciem zbrojenia, korozja zbrojenia. Korozja stalowych elementów mocowania trakcji. Wylot sączka bezpośrednio na konstrukcję.

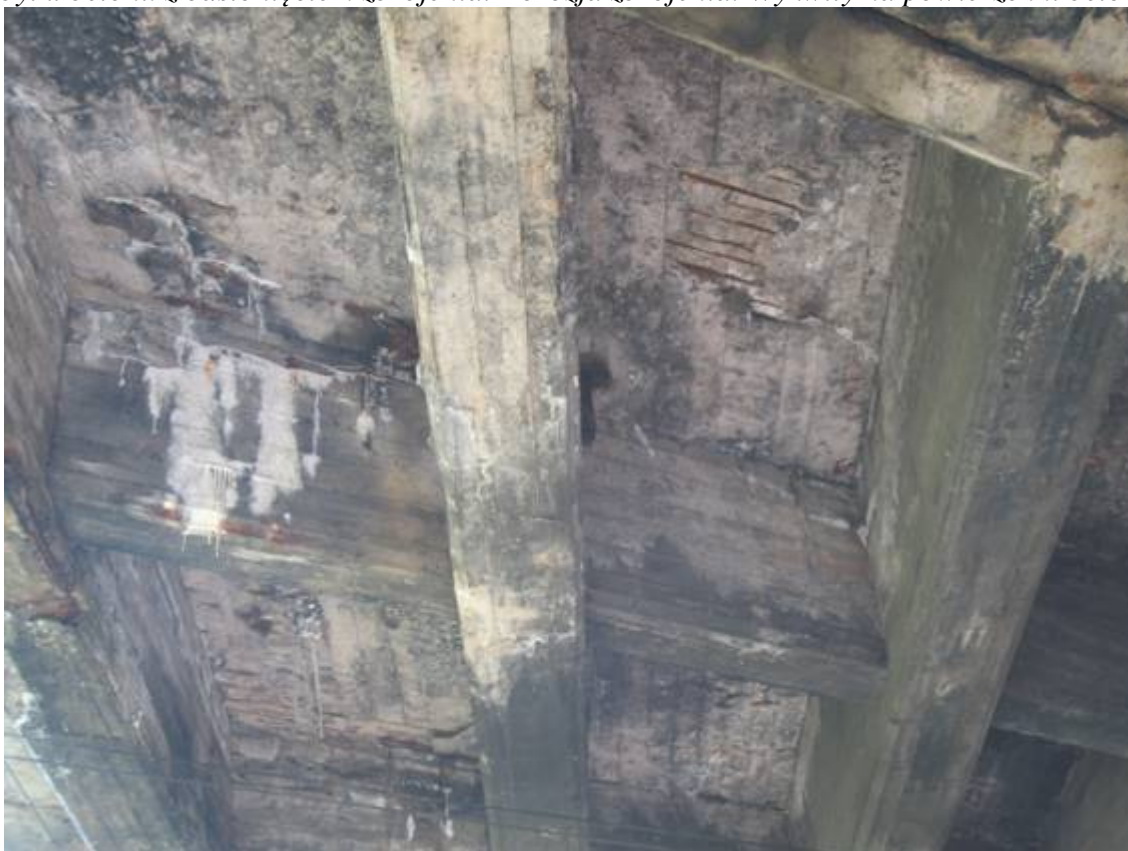
Płyta pomostu jest silnie przemoczona. Widoczne są liczne osady, wykwyty i zacieki. Występują liczne ubytki betonu wraz z odsłonięciem zbrojenia. Na odsłoniętym zbrojeniu widoczna jest korozja.

Fot. 25. Widok na płytę pomostu od spodu. Szczegół zawilgocenia płyty w sąsiedztwie sączka. Ubytki betonu z odstąpieniem zbrojenia. Korozja zbrojenia. Wykwity na powierzchni betonu.

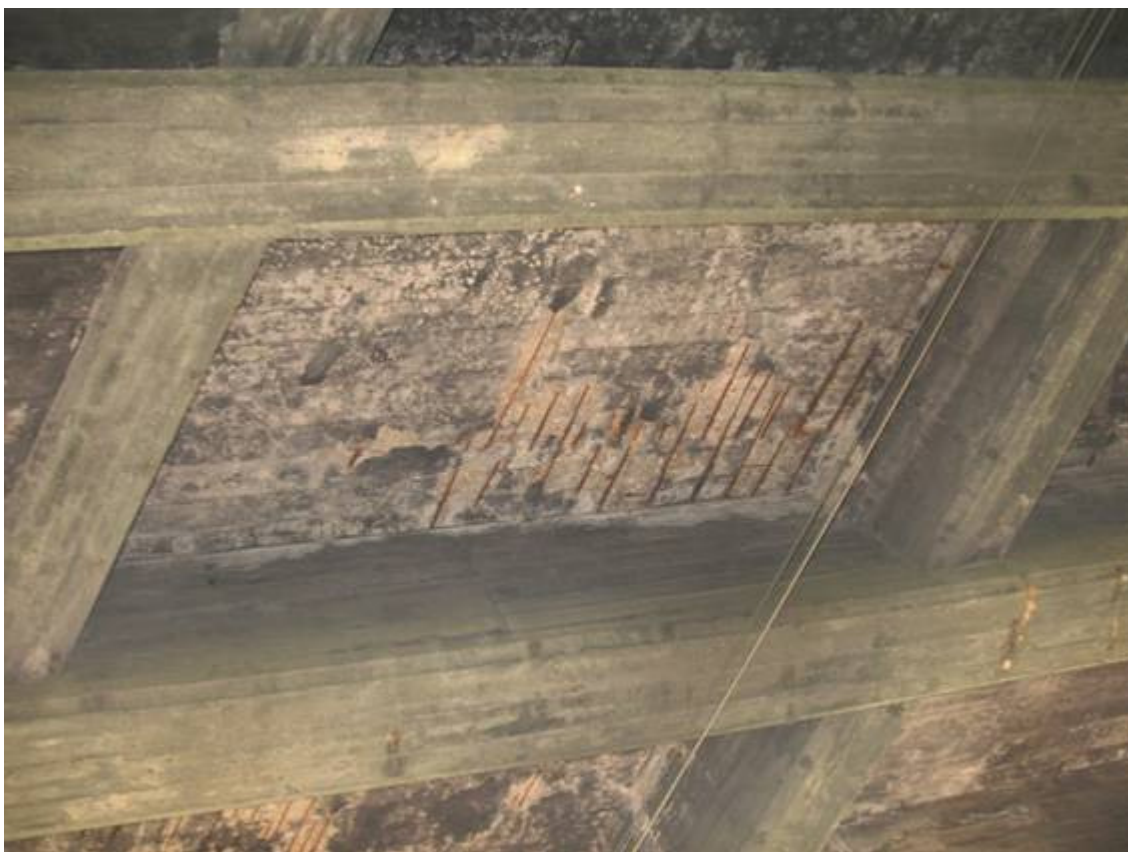
Fot. 25. Widok na płytę pomostu od spodu. Szczegół w przęśle nr 3. Widoczne wykwity osady i zacieki na powierzchni betonu. Ubytki betonu z odstąpieniem zbrojenia, korozja zbrojenia.

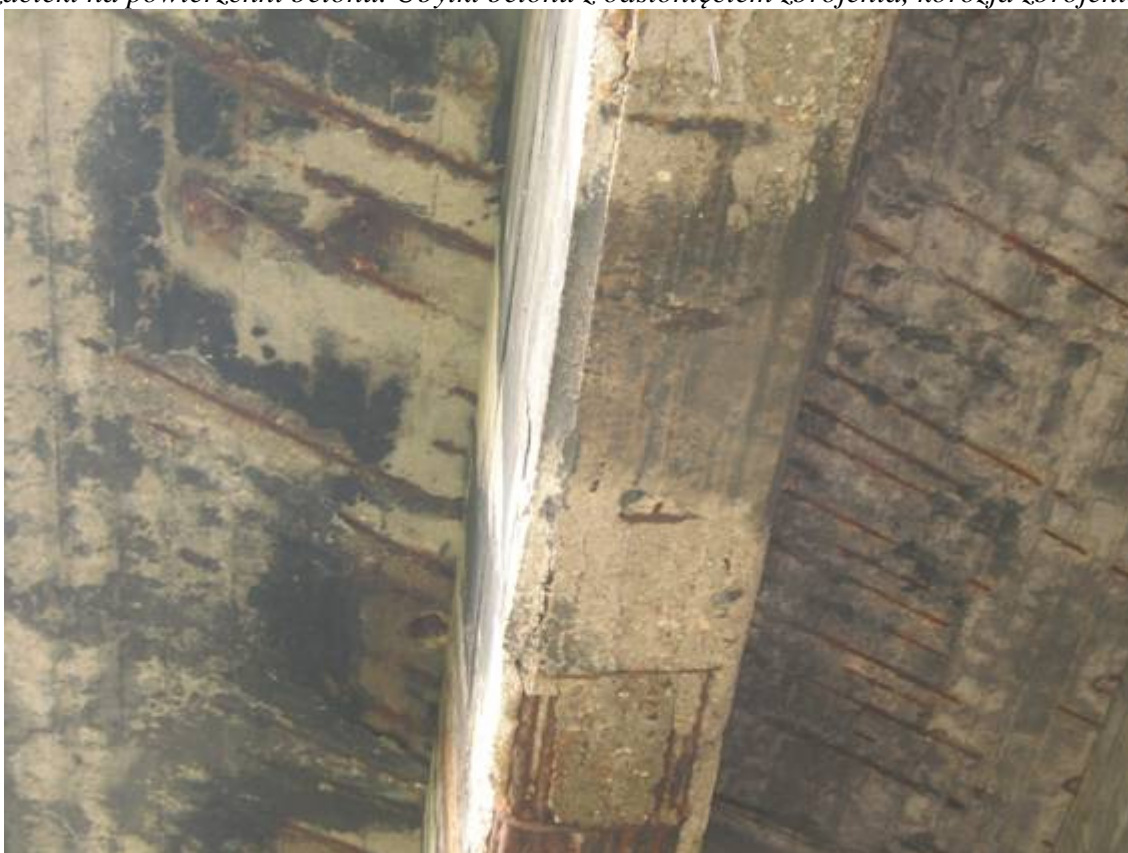
Fot. 25. Widok na płytę pomostu od spodu. Szczegół w przęśle nr 4. Widoczne wykwity osady i zacieki na powierzchni betonu. Ubytki betonu z odstąpieniem zbrojenia, korozja zbrojenia.
