NAZWA, ADRES OBIEKTU BUDOWLANEGO	EKSPERTYZA OBIEKTU MOSTOWEGO POZOSTAJĄCEGO W ZARZĄDZIE PREZYDENTA MIASTA SOSNOWCA – – WIADUKT W CIĄGU UL. WOJSKA POLSKIEGO NAD TORAMI KOLEJOWYMI			
NAZWA I ADRES INWESTORA	GMINA SOSNOWIEC al. Zwycięstwa 20 41-200 Sosnowiec tel. 32 2960600, fax: 32 2960605, e-mail: um@um.sosnowiec.pl www.sosnowiec.pl			
STADIUM	EKSPERTYZA TECHNICZNA BRANŻA: MOSTOWA <div style="text-align: right;"><i>Wersja: 02</i></div>			
NAZWA I ADRES JEDNOSTKI PROJEKTOWEJ	 	BIURO PROJEKTOWE TOKBUD <i>os. A. Biernackiego 94, 44-370 Pszów, www.tokbud.com.pl</i> <i>tel. 698 248 000, fax 32 7206165, e-mail: biuro@tokbud.com.pl</i>		
IMIĘ I NAZWISKO	STANOWISKO	SPECJALNOŚĆ	NR UPRAWNIENI	PODPIS
mgr inż. Krzysztof TOKAREK	Projektant , Kierownik zespołu	Mosty bez ograniczeń	SLK/2562/PWOM/09	 
mgr inż. Anna TOKAREK	Opracowała	Konstr-budowlana bez ograniczeń	SLK/2873/OWOK/10	 
inż. Jadwiga DOBROWOLSKA	Opracowała

NR UMOWY	WDR nr 272.1.12.2018 z dnia 15.06.2018 r.			
EGZEMPLARZ	NR 1			
PSZÓW, wrzesień 2018 r.

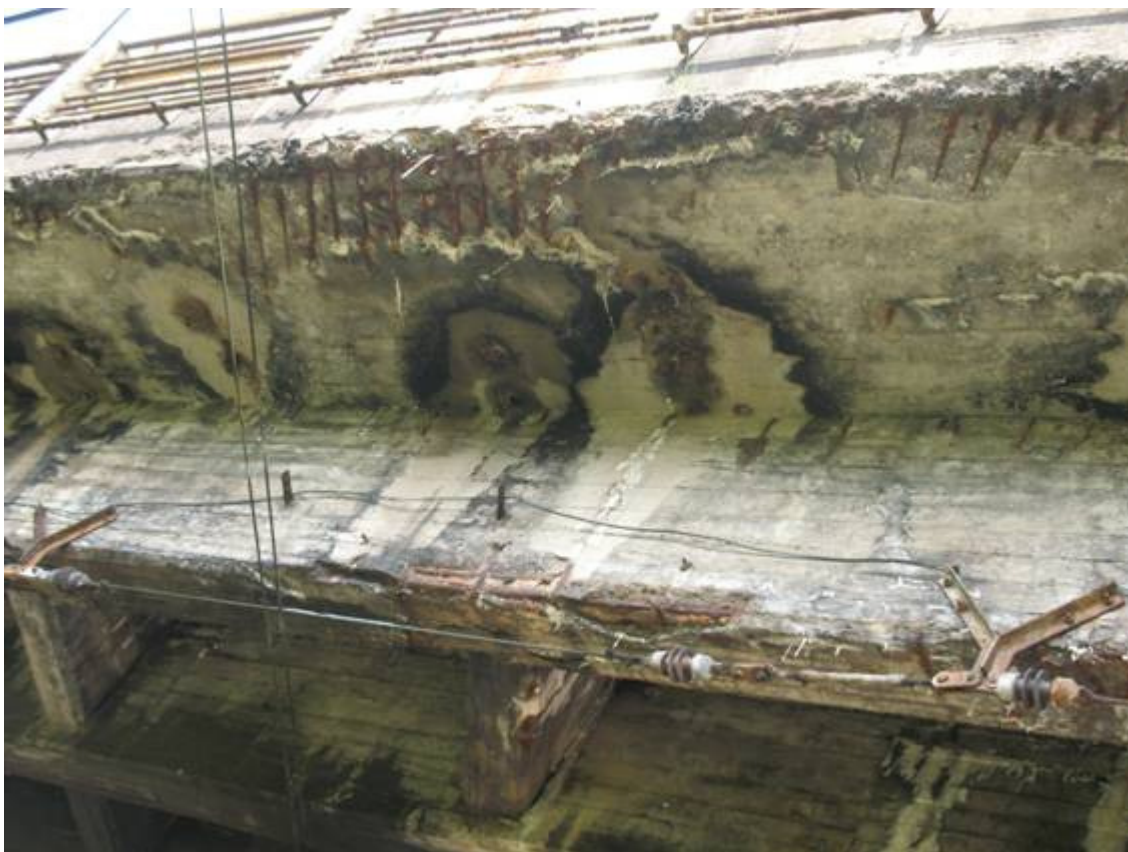
Fot. 26. Widok na płytę pomostu i wspornik od spodu. Szczegół w przęśle nr 4. Widoczne wykwity osady i zacieki na powierzchni betonu. Ubytki betonu z odstąpieniem zbrojenia, korozja zbrojenia.

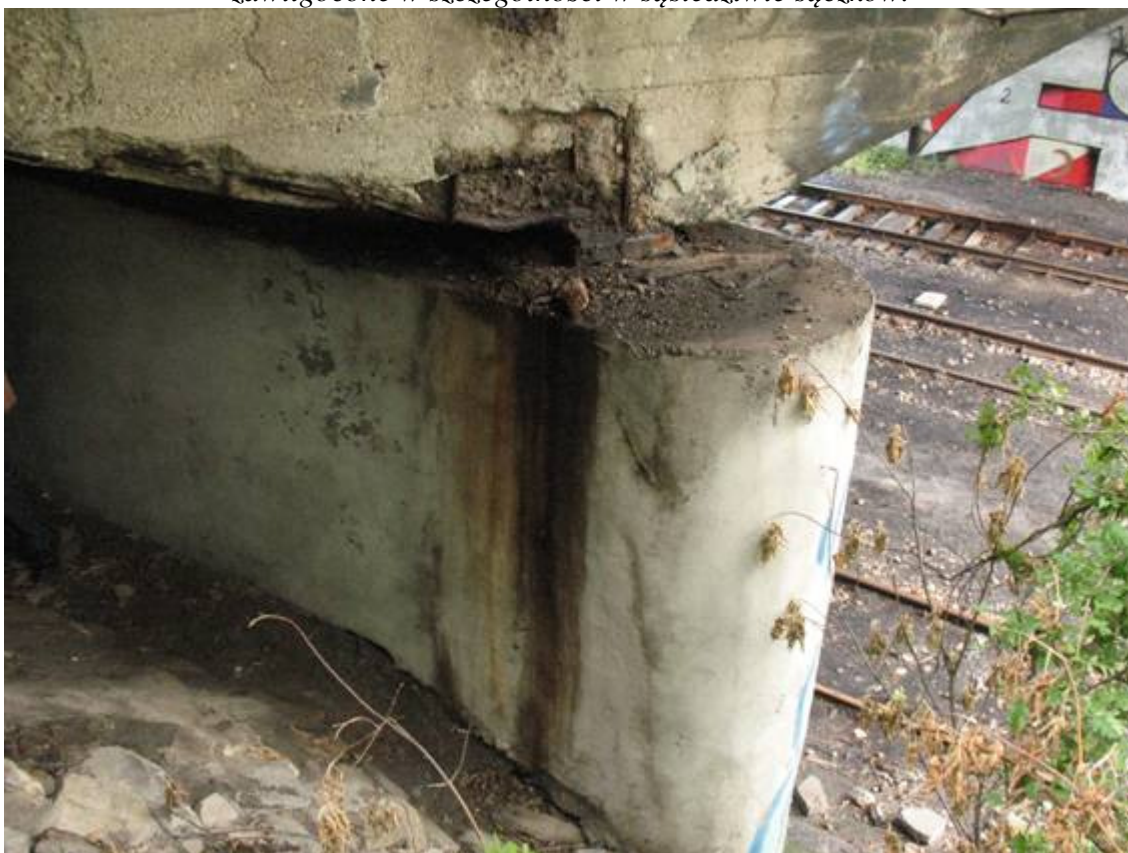
Na wspornikach pochodnikowych wpływ wilgoci jest szczególnie widoczny. Beton jest wyraźnie silnie przemoczony. Występują liczne zacieki i osady wapienne miejscami formujące stalaktyty. Na powierzchni betonu widoczne są liczne wykwyty i miejscowa wegetacja porostów. Gzymsy wykonstruowane są nieprawidłowo, na skrajach gzymsów brak jest kapinosów zapobiegających zamakaniu spodu wspornika. Kapinos nie został wykonstruowany lub uległ zniszczeniu podczas odspojenia betonu na krawędziach gzymsów (kilku centymetrowe ubytki betonu). Zbrojenie główne wsporników płyty pomostowej przebiega górną płytą, głęboko pod nawierzchnią betonu. Ze względu na znaczną grubość płyty żelbetowej pomostu (około 45cm) badanie ilości i stanu technicznego zbrojenia głównego, rozciąganego wsporników wymaga odkrywki od góry, pod nawierzchnią chodnikową.

Fot. 27. Widok wspornik pomostu od spodu. Widoczne wykwity osady i zacieki na powierzchni betonu. Ubytki betonu z odsłonięciem zbrojenia, korozja zbrojenia. Elementy betonowe silnie zawilgocone w szczególności w sąsiedztwie sączków.

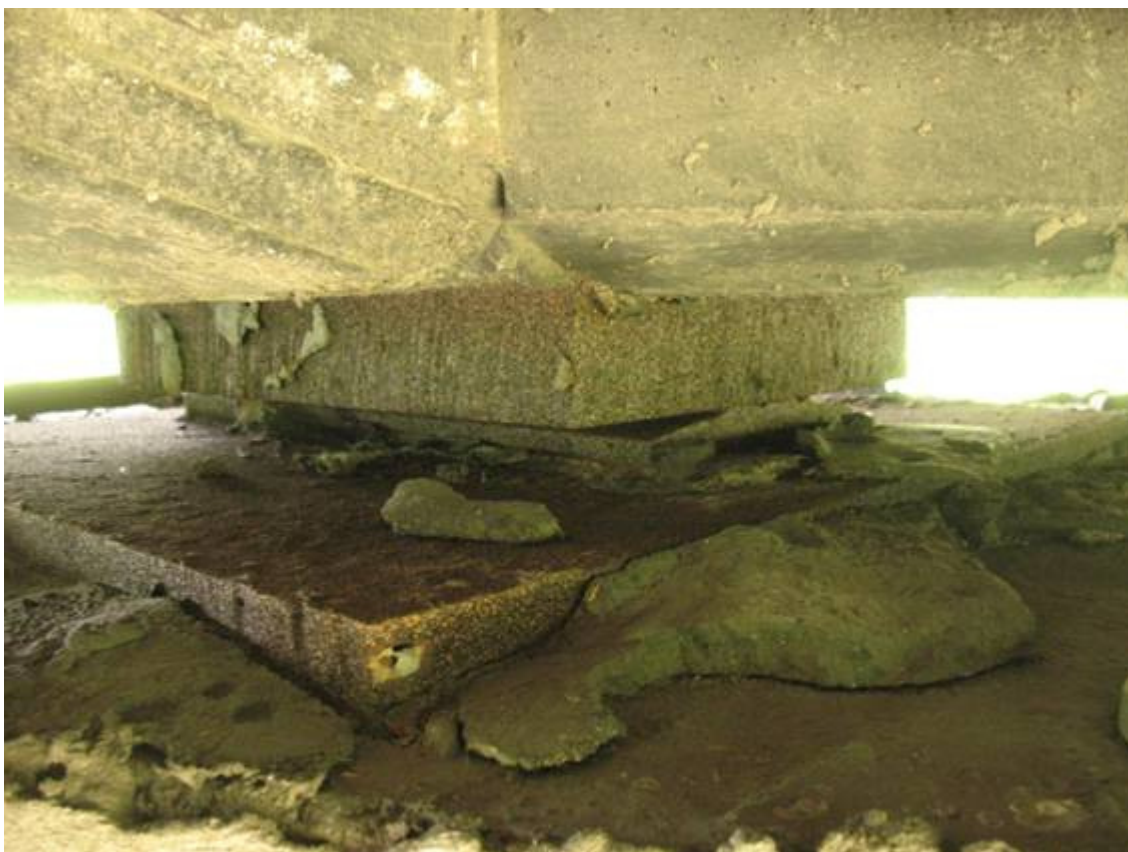
Fot. 28. Widok na żebro i podporę w sąsiedztwie łóżyska. Zacieki i wykwity na powierzchni betonu. Ubytki betonu z odsłonięciem zbrojenia, korozja zbrojenia. Korozja stali łóżyska.

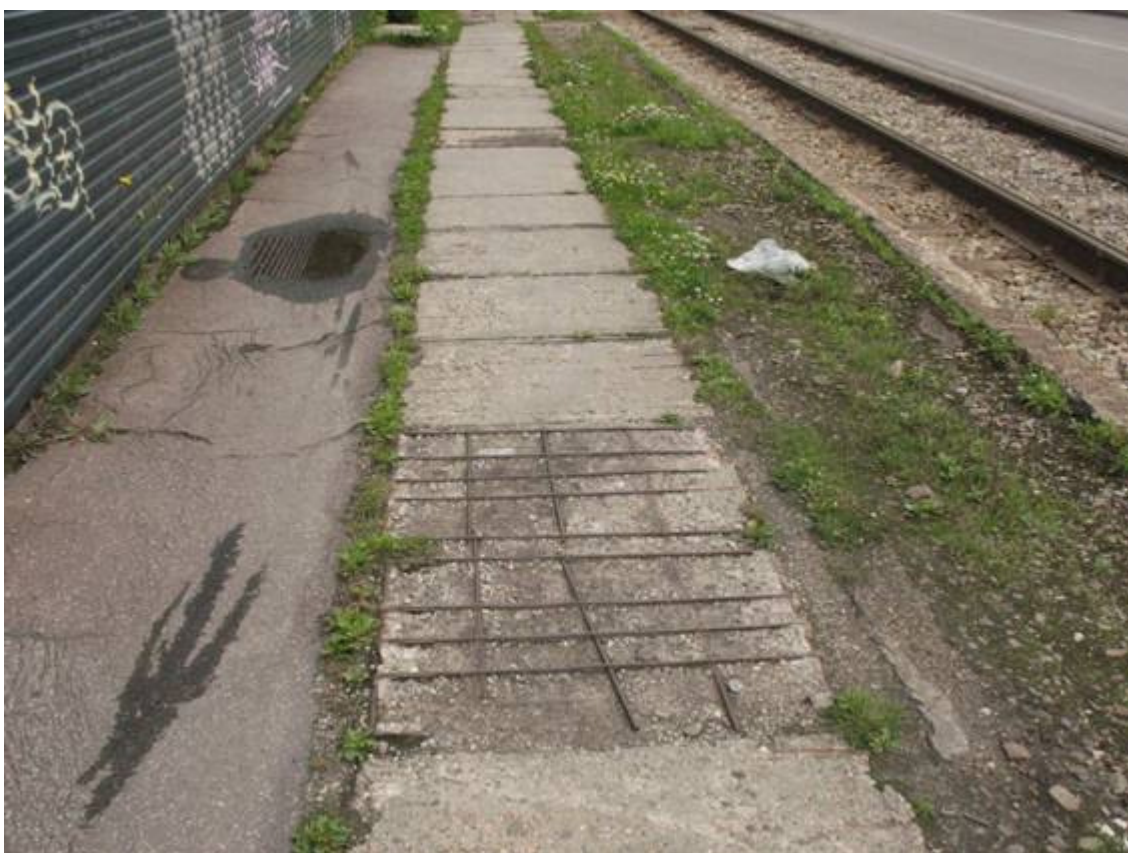
Fot. 31. Widok chodnika po stronie wschodniej. Widoczne deformacje nawierzchni chodnika. Gromadzenie się wody w deformacjach. Wegetacja roślin. Graffiti na blasze trapezowej.

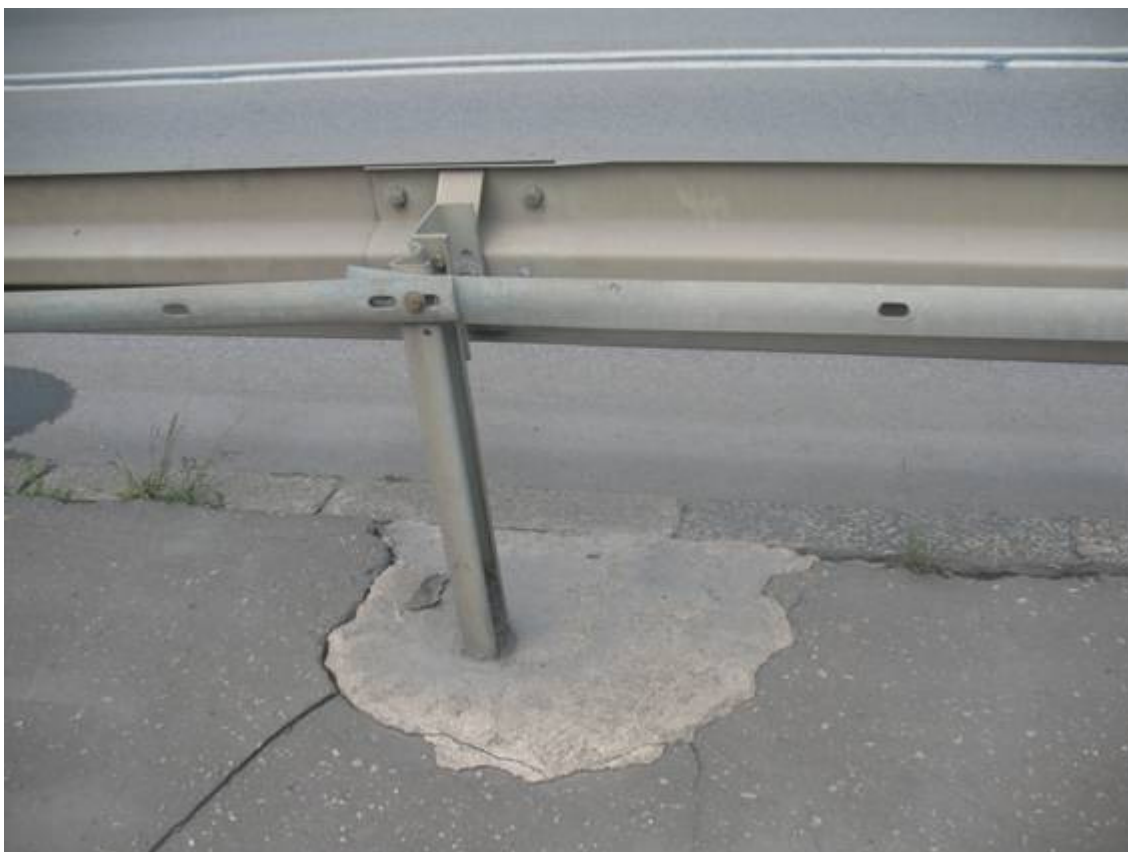
Fot. 32. Widok na płytę chodnika po stronie zachodniej. Ubytki betonu z odstąpieniem zbrojenia. Korozja odstąpiętego zbrojenia. Deformacje powierzchni chodnika.

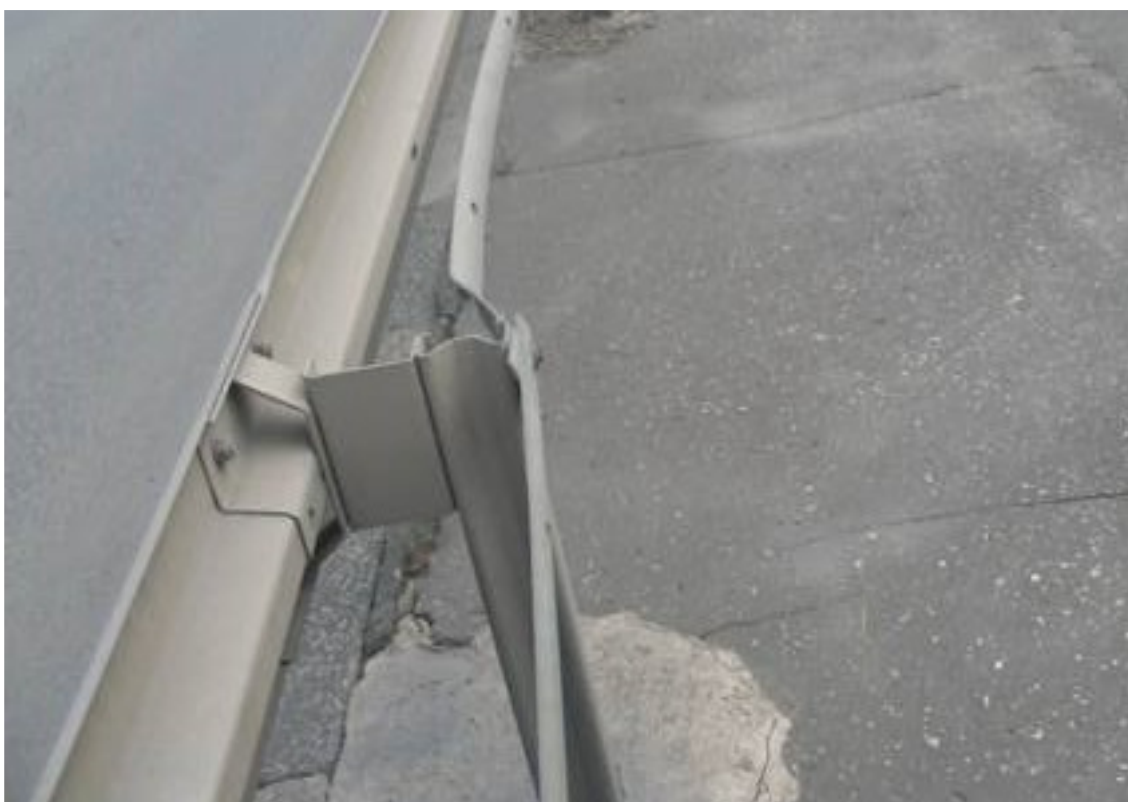
Fot. 33. Widok na mocowanie bariery energochłonnej do powierzchni chodnika po stronie zachodniej. Widoczne pęknięcia nawierzchni.

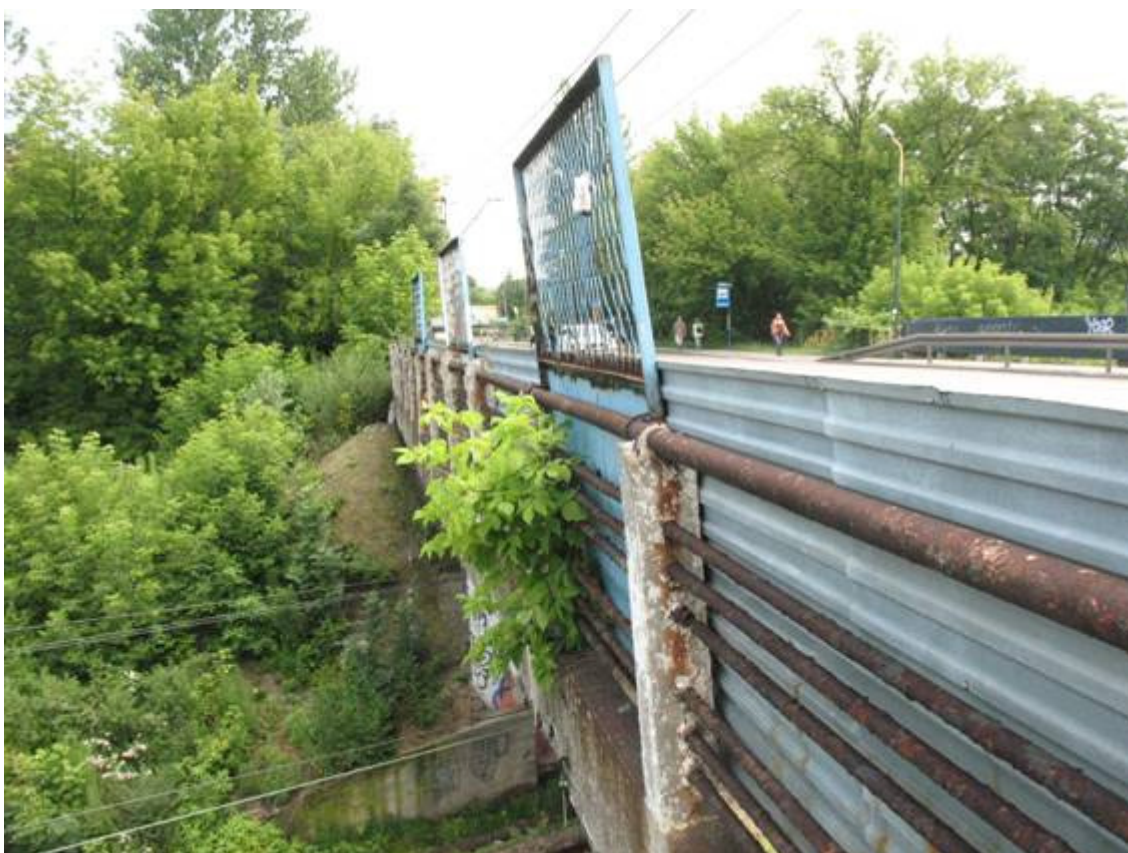
Fot. 35. Blacha trapezowa, brak mocowań.

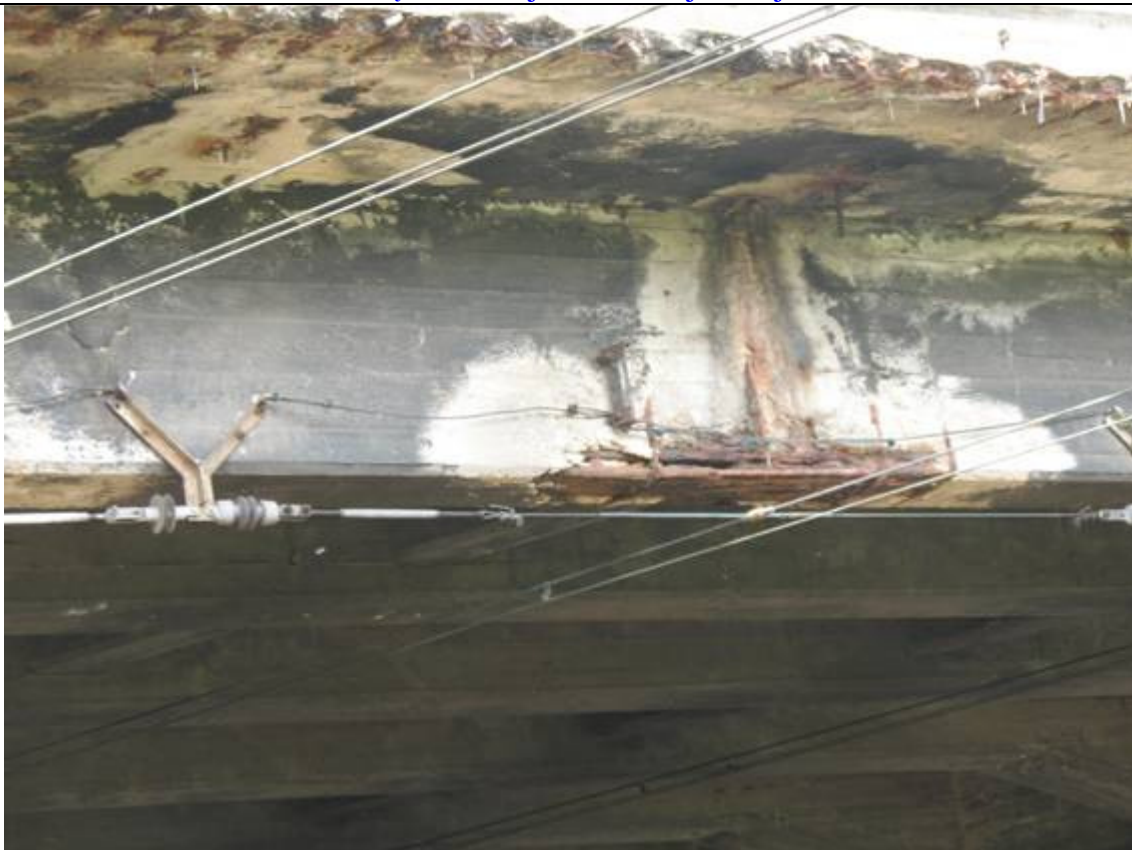
Fot. 7. Płyta pomostu, widok od dołu. Białe wykwity na powierzchni betonu. Ubytki betonu z odsłonięciem zbrojenia. Korozja zbrojenia.

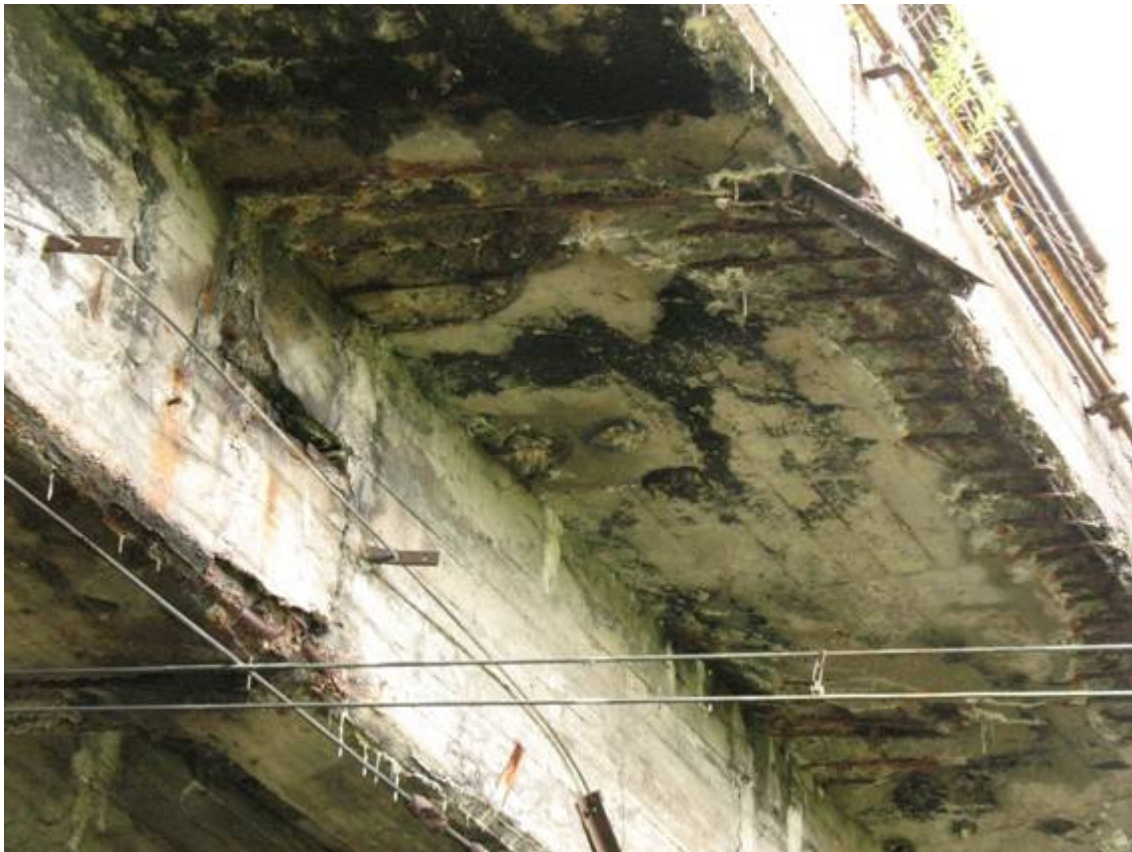
Fot. 8. Ubytki betonu, korozja prętów, zacieki na belce skrajnej od strony zachodniej. Wylot sączka na powierzchnię belki. Wykwity i stalaktyty na wsporniku.

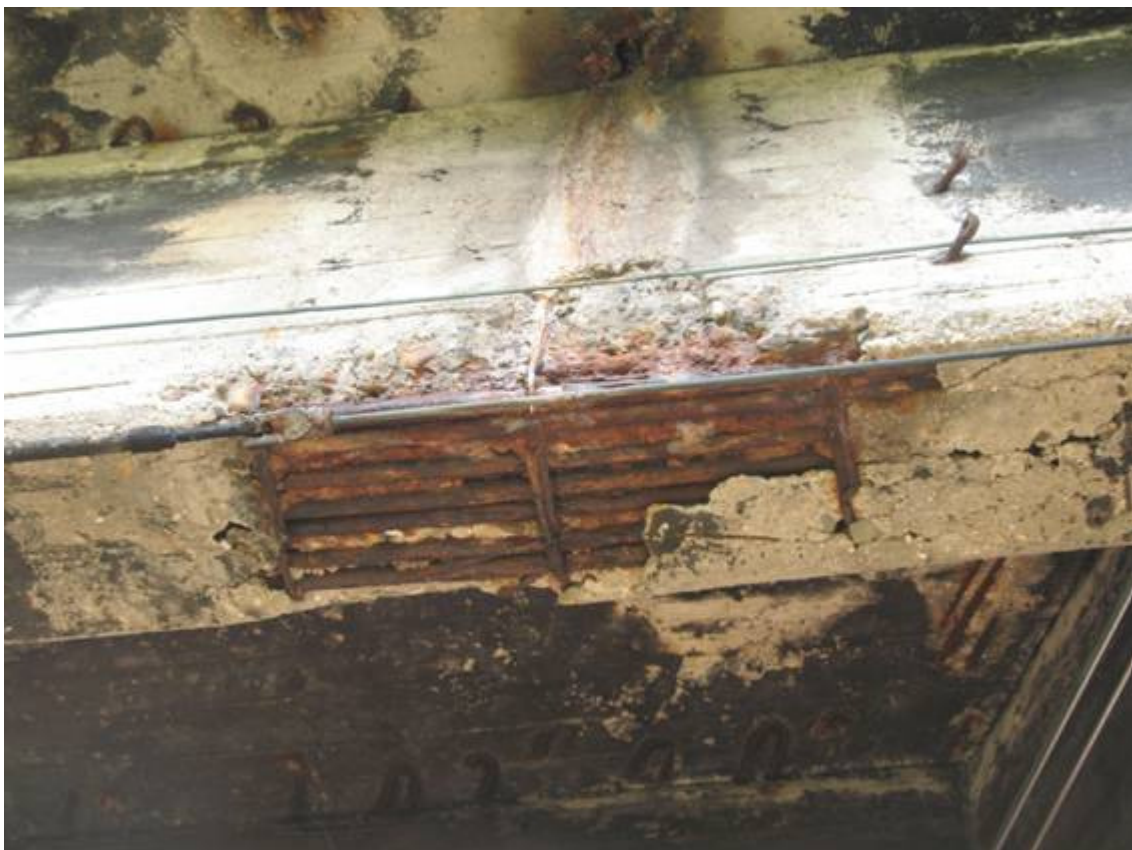
Fot. 9. Widok wspornika i belki w sąsiedztwie przegubu. Korozja betonu i stali. Wykwity, stalaktyty i wegetacja porostów na powierzchni betonu

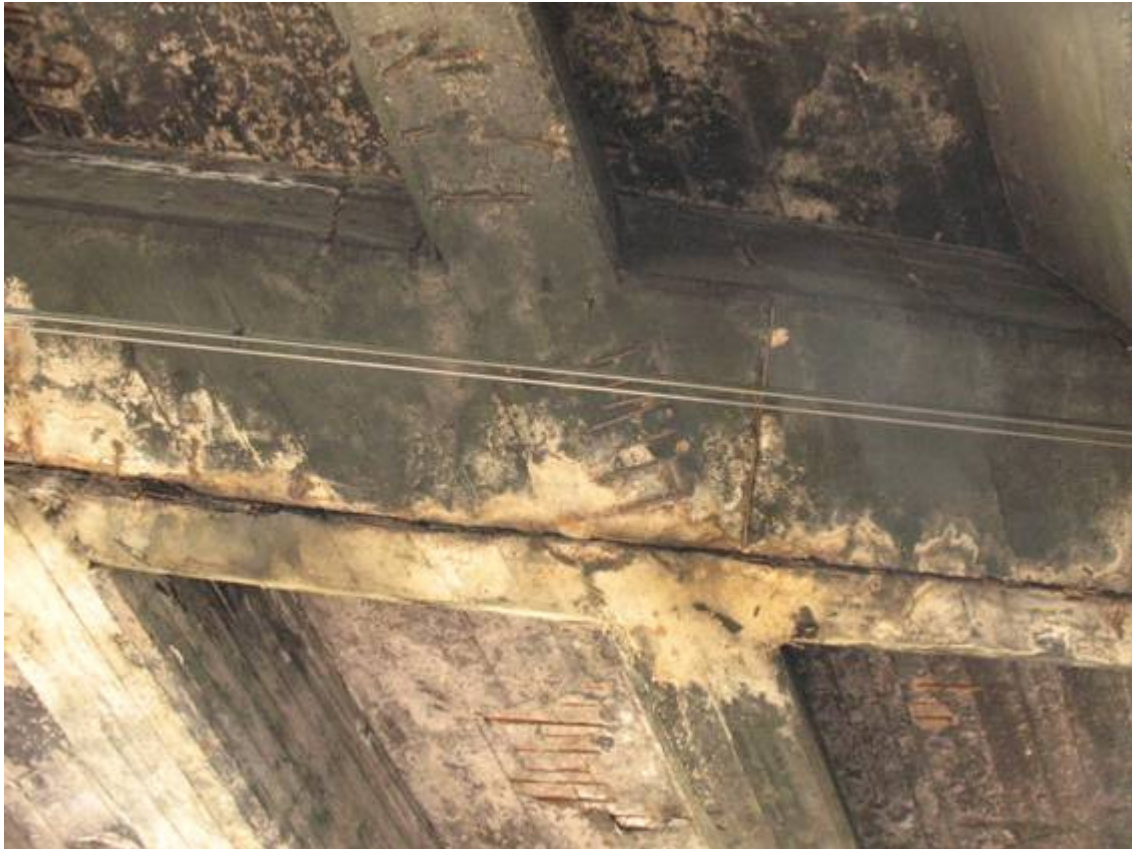
Fot. 10. Widok żebro od strony zachodniej. Korozja betonu i zbrojenia. Sączone zrzucanie wody bezpośrednio na element. Brak wymaganego rozstawu prętów między sobą.

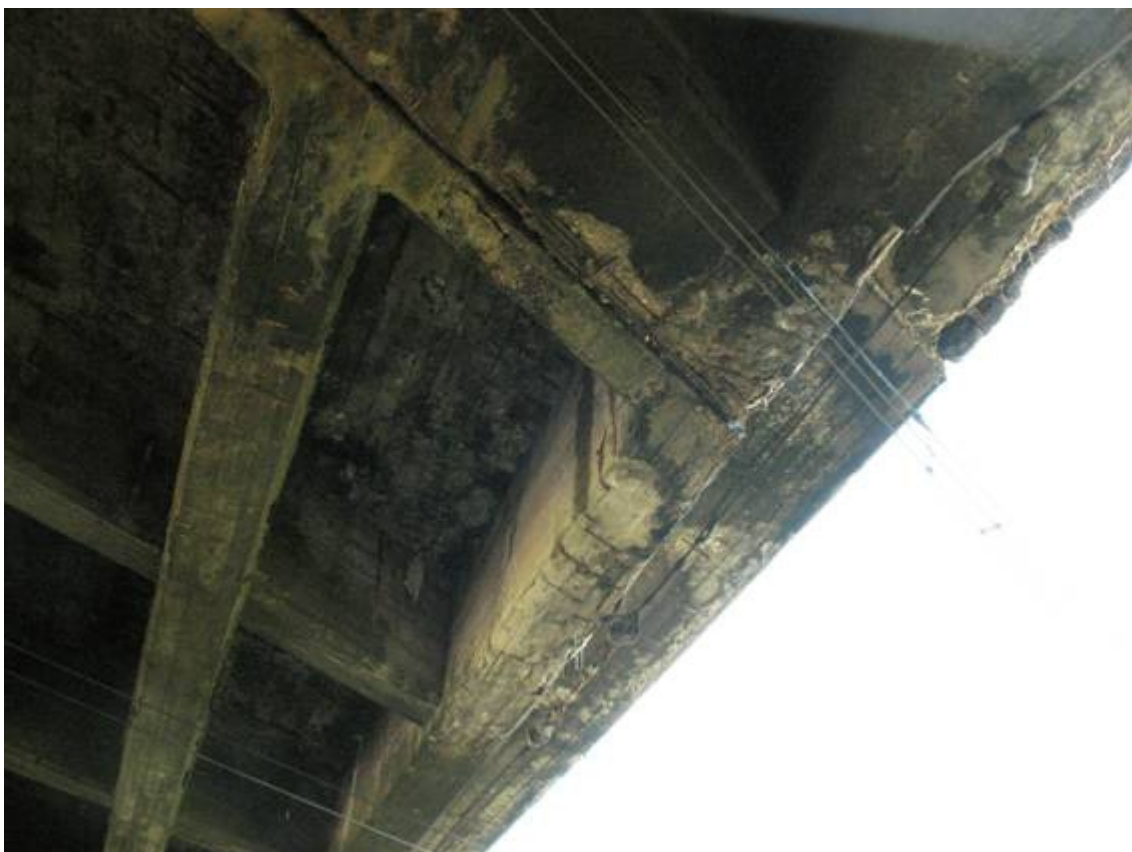
Fot. 11. Widok na przegub w przęśle środkowym. Zacieki, wykwyty, korozja prętów zbrojeniowych, korozja powierzchniowa betonu.

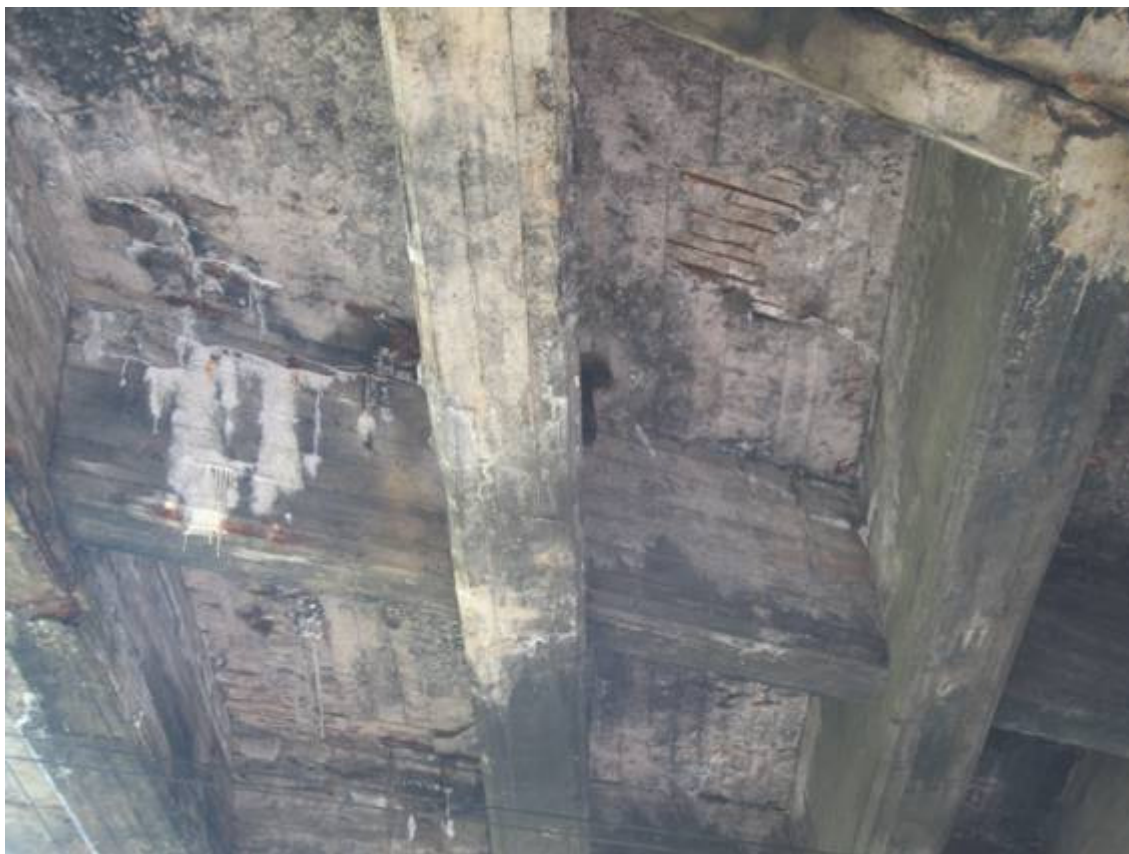
Fot. 12. Widok na przegub i płytę pomostu w przęśle środkowym. Zacieki, wykwyty, korozja prętów zbrojeniowych, korozja powierzchniowa betonu.

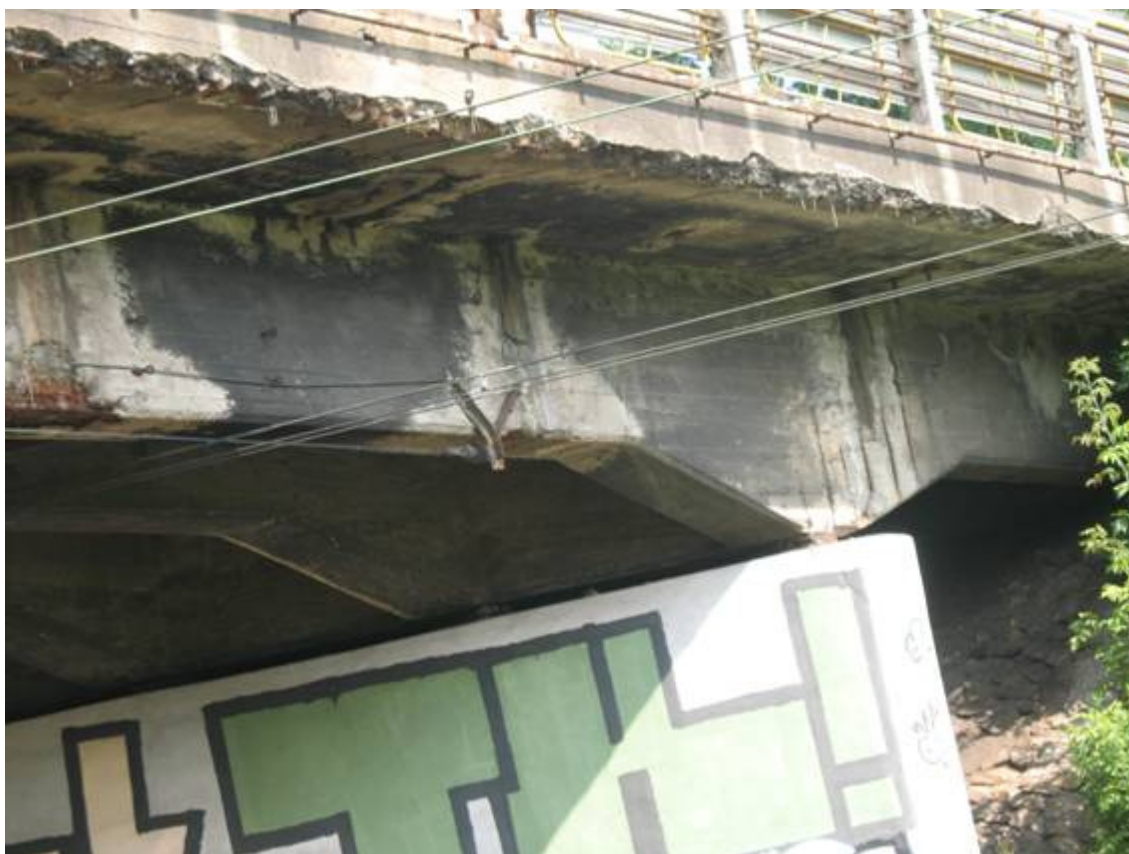
Fot. 13. Widok płytę pomostu i żebro. Ubytki betonu, korozja prętów zbrojeniowych, zacieki, wykwyty.

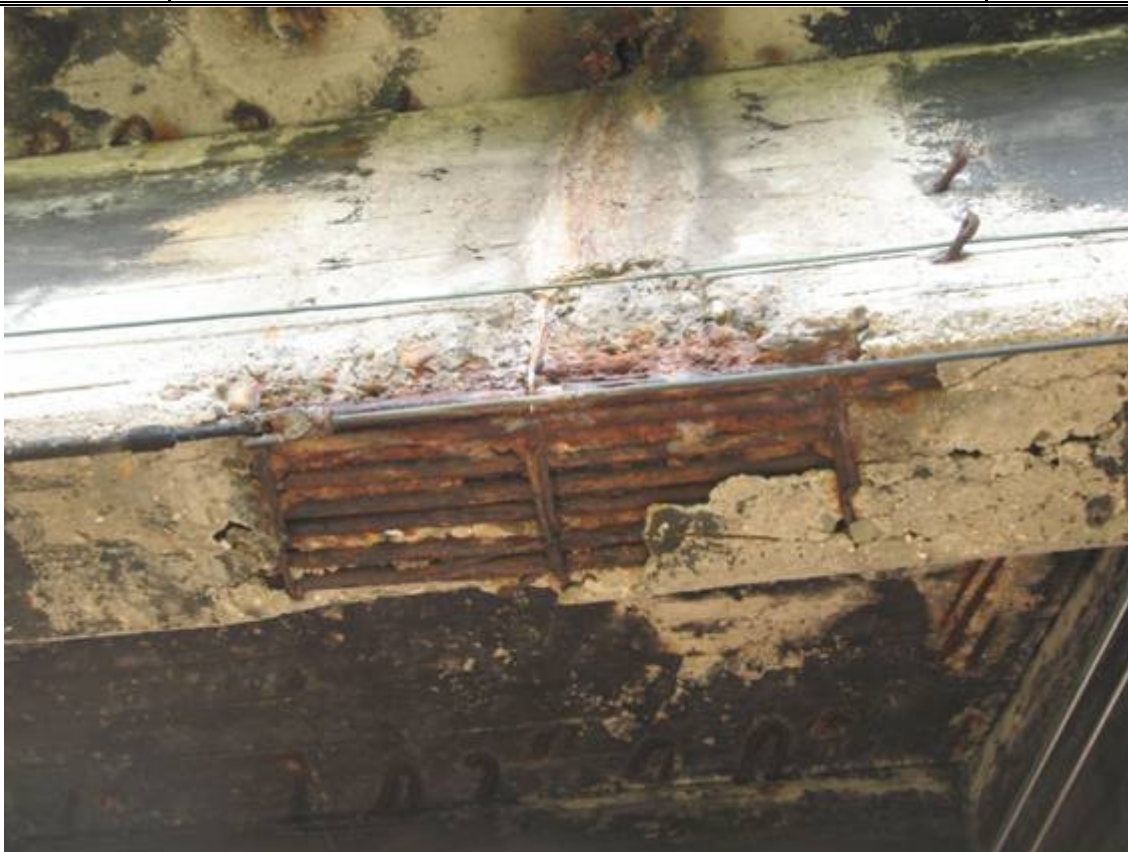
Fot. 14. Widok na wspornik od strony południowej. Widoczne wykwyty i zacieki na powierzchni betonu. Korozja betonu i prętów zbrojeniowych.

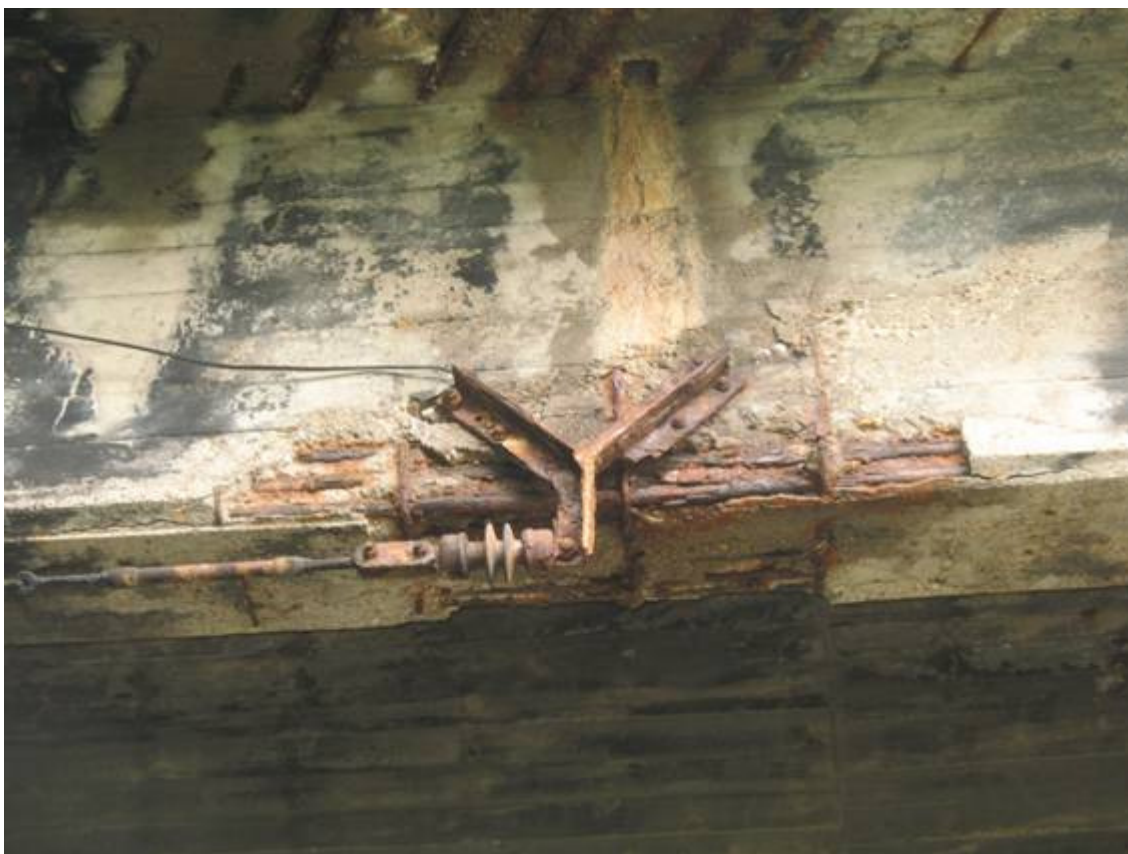
Fot. 15. Szczegół - ubytek betonu i zaawansowana korozja stali zbrojeniowej. Beton przemoczony, odpada z konstrukcji - niebezpieczeństwo !!

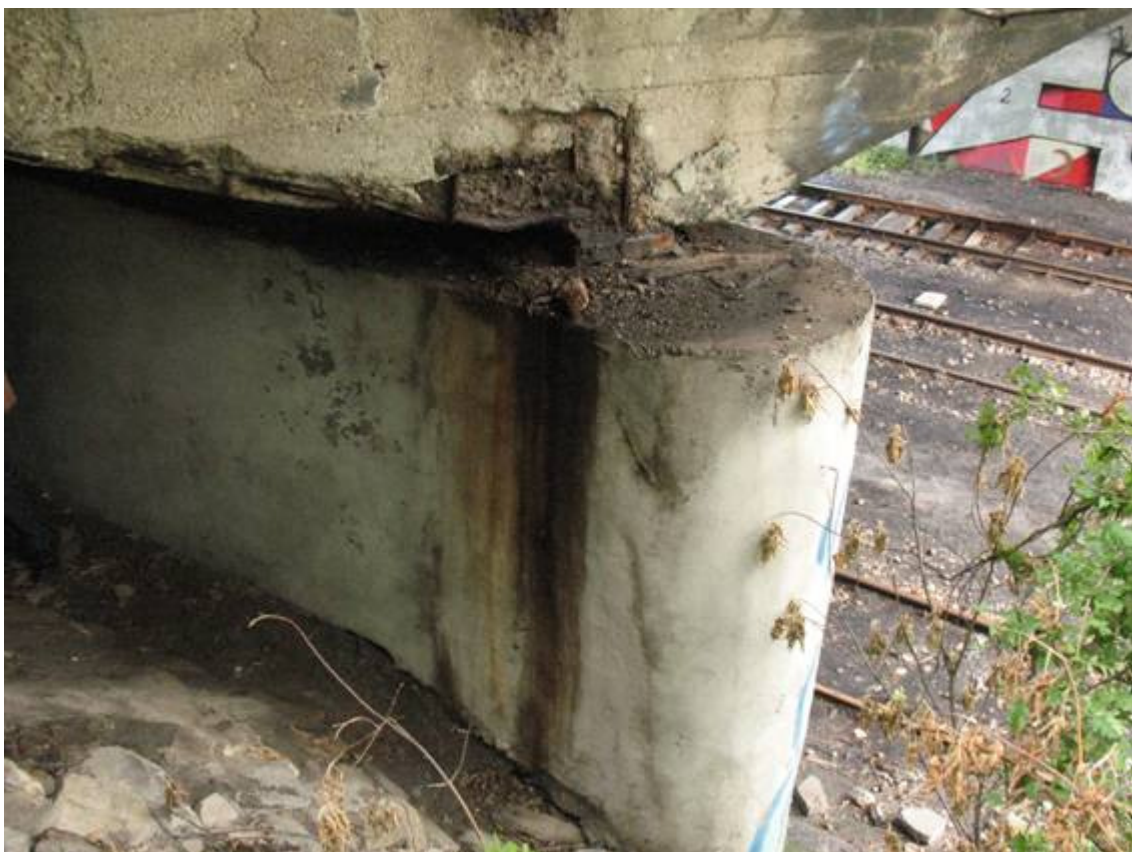
Fot. 17. Zarysowanie i ubytki betonu w strefie przypodporowej. Korozja stali łożyska.

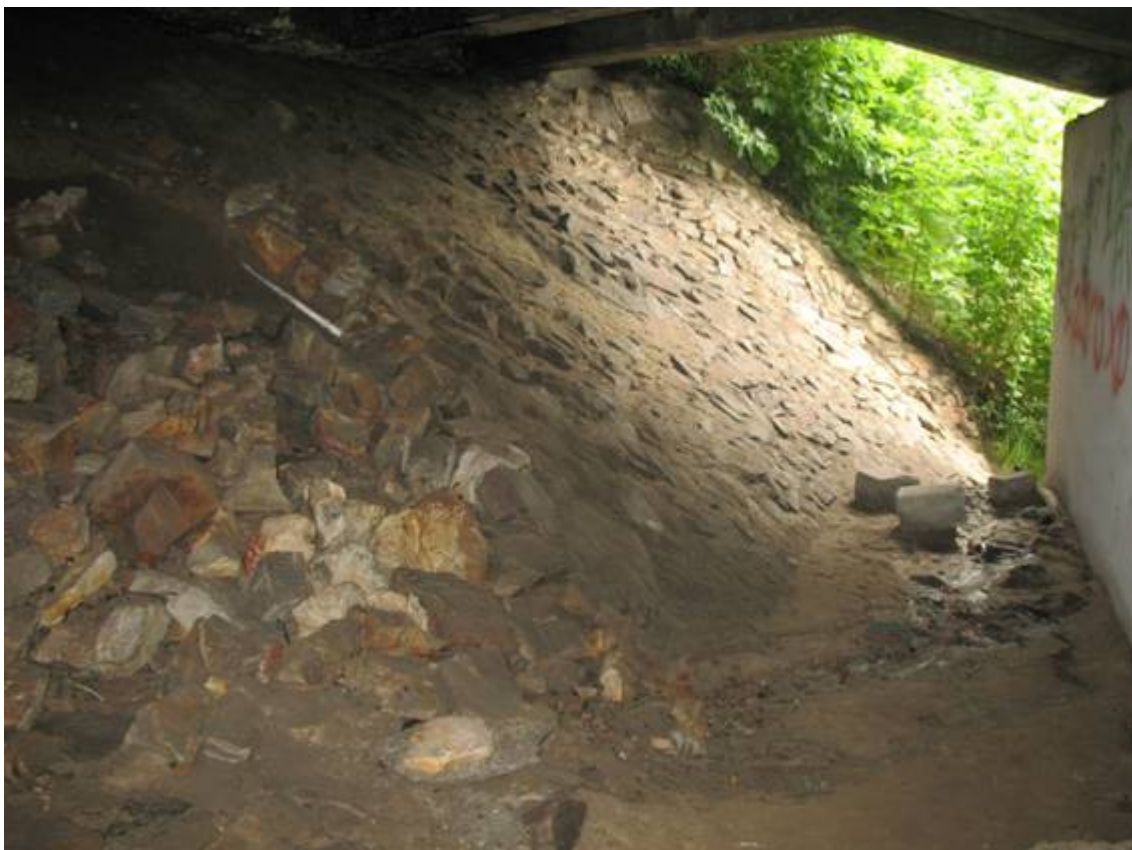
Stwierdzono również nieprawidłowe odprowadzenie wody w rejonie płyt przejściowych od strony północnej, przesączanie się wody pod płytą przejściową powoduje ubytki gruntu w skarpach i obłuzowanie materiału kamiennego.

Fot. 21. Ubytek nasypu pod płytą przejściową. Osunięcie się materiału kamiennego. Występuje stałe sączenie się wody. Po opadach występuje rwący potok.

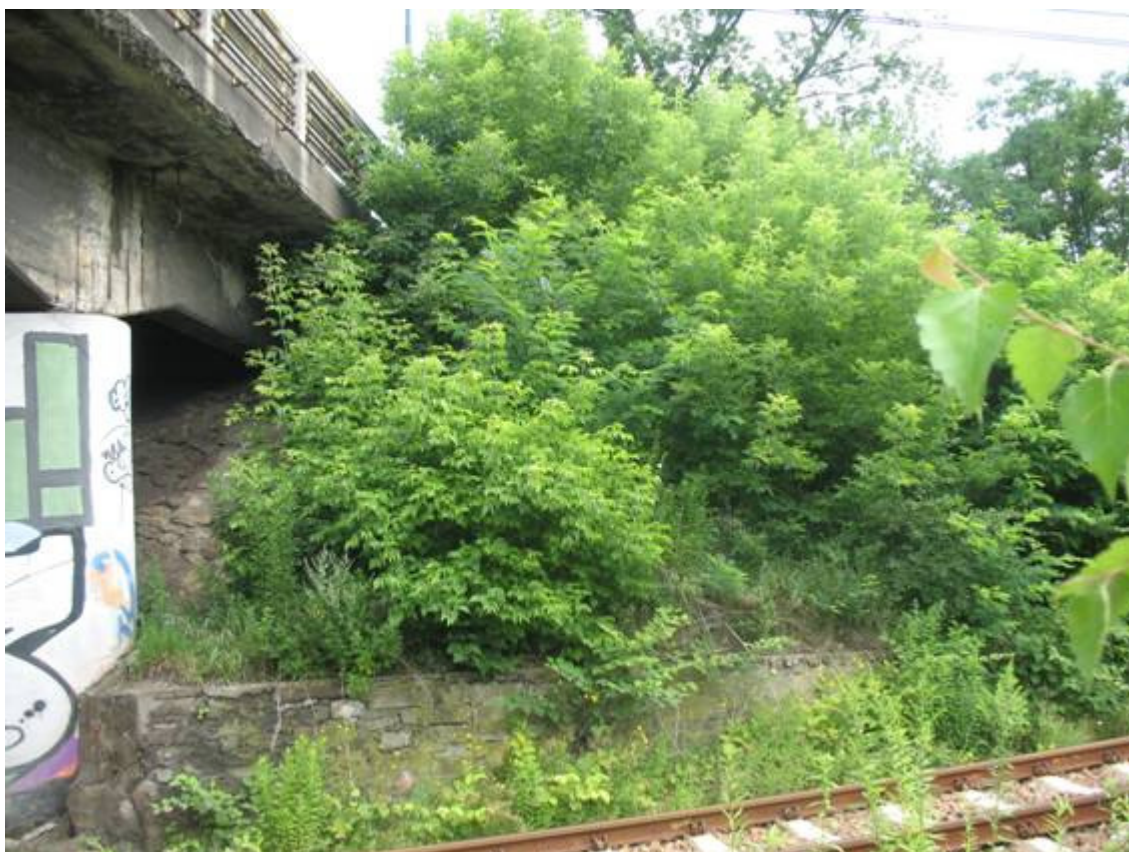
Fot. 22. Widok pod wspornikiem od strony północnej. Ubytek nasypu pod płytą przejściową. Osunięcie się materiału kamiennego. Występuje stałe sączenie się wody.

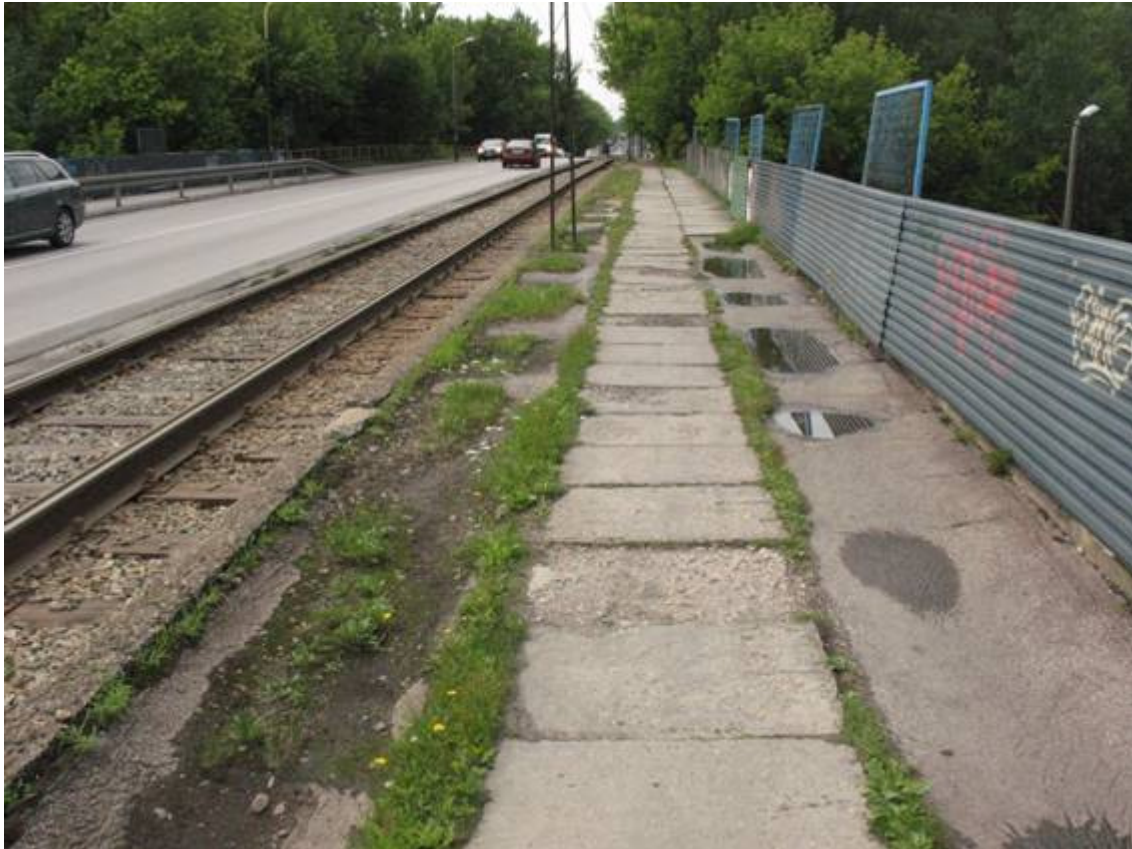
Fot. 24. Widok chodnika po stronie wschodniej. Widoczne deformacje nawierzchni chodnika.

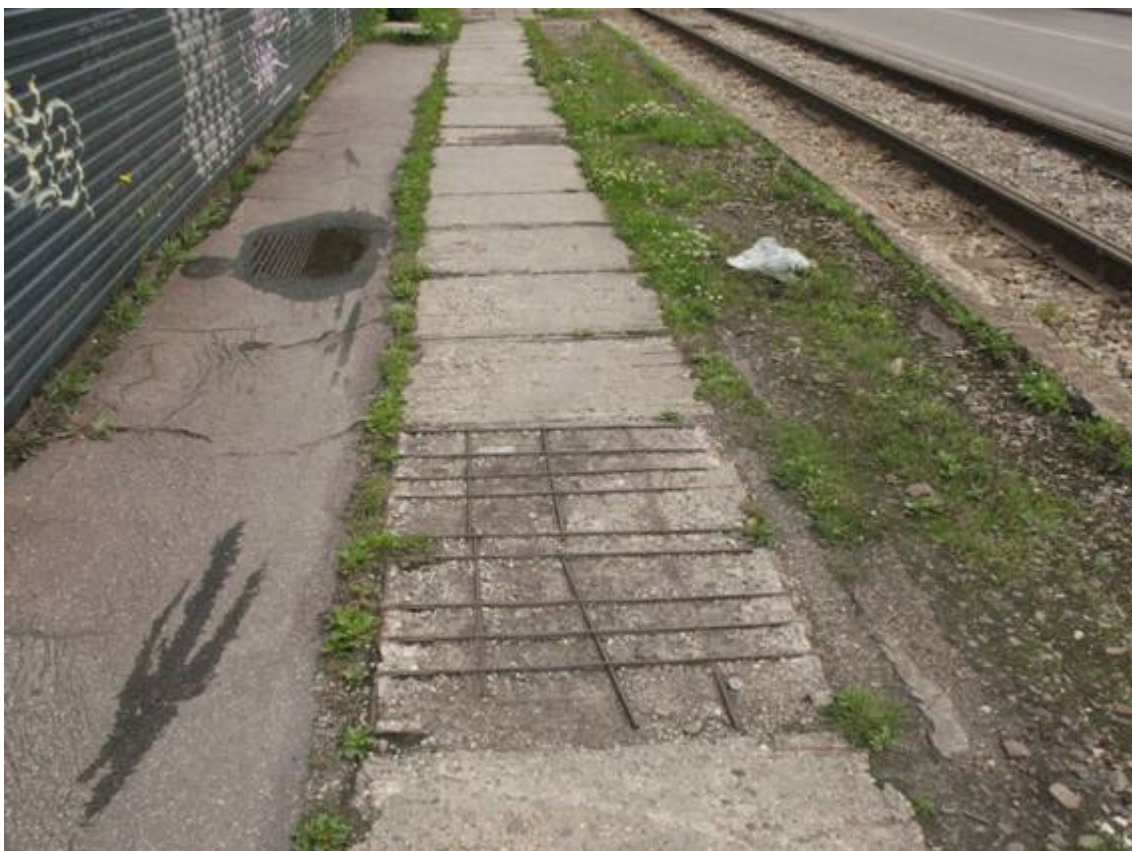
Fot. 25. Widok chodnika po stronie wschodniej. Widoczne deformacje nawierzchni chodnika. Gromadzenie się wody w deformacjach. Wegetacja roślin. Graffiti na blasze.

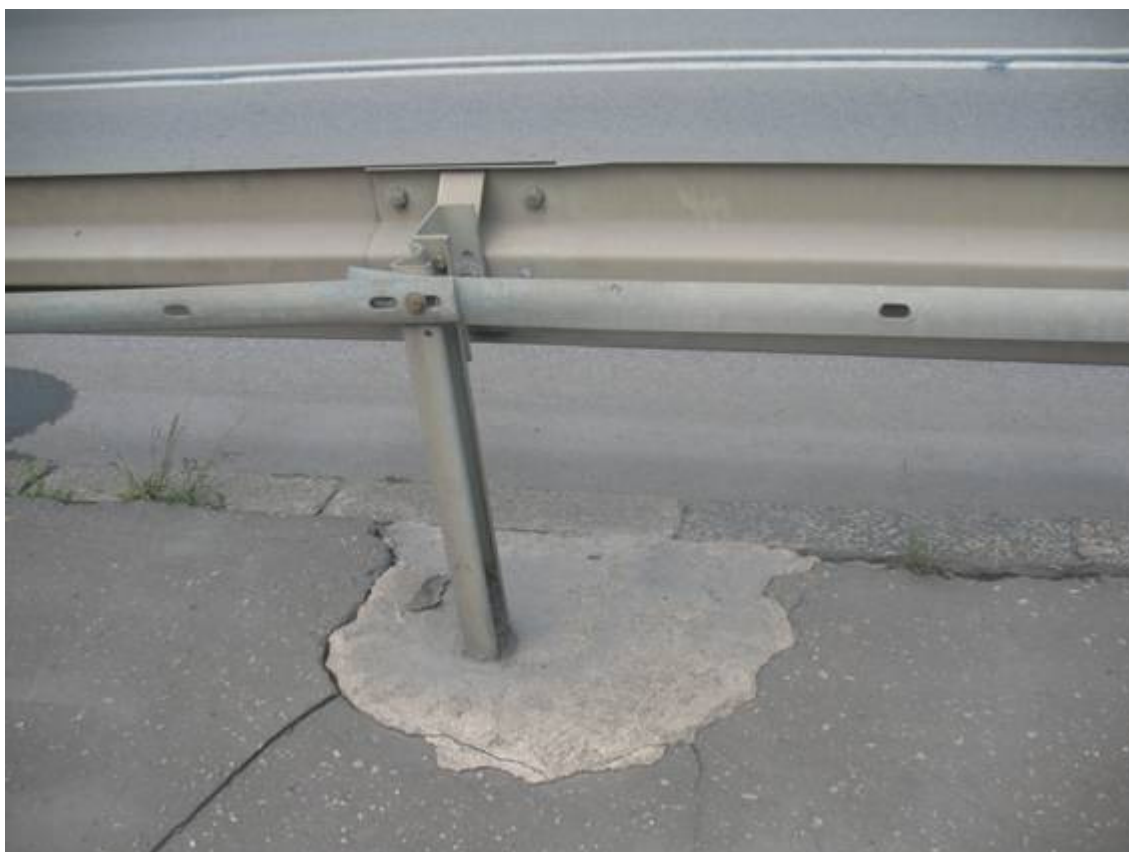
Fot. 26. Widok na płytę chodnika po stronie zachodniej. Ubytki betonu z odsłonięciem zbrojenia.
