NAZWA, ADRES OBIEKTU BUDOWLANEGO	EKSPERTYZA OBIEKTU MOSTOWEGO POZOSTAJĄCEGO W ZARZĄDZIE PREZYDENTA MIASTA SOSNOWCA – – WIADUKT W CIĄGU UL. WOJSKA POLSKIEGO NAD TORAMI KOLEJOWYMI			
NAZWA I ADRES INWESTORA	GMINA SOSNOWIEC al. Zwycięstwa 20 41-200 Sosnowiec tel. 32 2960600, fax: 32 2960605, e-mail: um@um.sosnowiec.pl www.sosnowiec.pl			
STADIUM	EKSPERTYZA TECHNICZNA BRANŻA: MOSTOWA <div style="text-align: right;"><i>Wersja: 02</i></div>			
NAZWA I ADRES JEDNOSTKI PROJEKTOWEJ	 	BIURO PROJEKTOWE TOKBUD <i>os. A. Biernackiego 94, 44-370 Pszów, www.tokbud.com.pl</i> <i>tel. 698 248 000, fax 32 7206165, e-mail: biuro@tokbud.com.pl</i>		
IMIĘ I NAZWISKO	STANOWISKO	SPECJALNOŚĆ	NR UPRAWNIENI	PODPIS
mgr inż. Krzysztof TOKAREK	Projektant , Kierownik zespołu	Mosty bez ograniczeń	SLK/2562/PWOM/09	 
mgr inż. Anna TOKAREK	Opracowała	Konstr-budowlana bez ograniczeń	SLK/2873/OWOK/10	 
inż. Jadwiga DOBROWOLSKA	Opracowała

NR UMOWY	WDR nr 272.1.12.2018 z dnia 15.06.2018 r.			
EGZEMPLARZ	NR 1			
PSZÓW, wrzesień 2018 r.

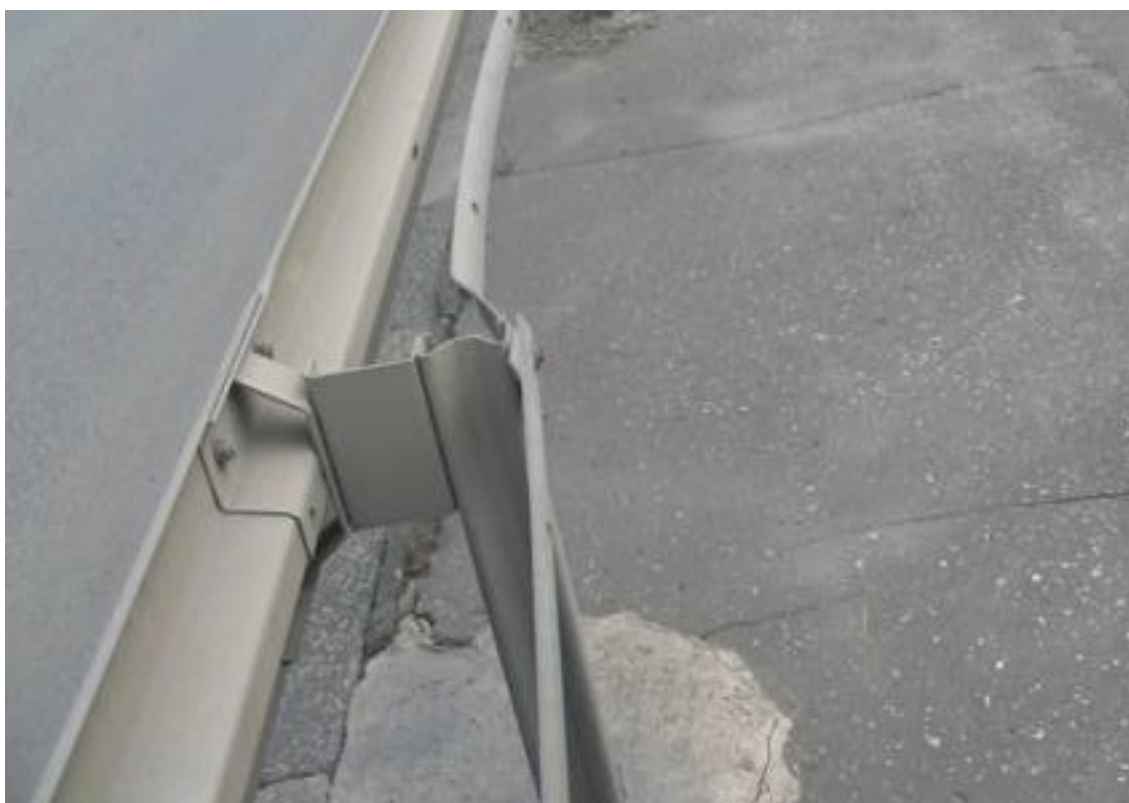
Fot. 27. Widok na mocowanie bariery energochłonnej do powierzchni chodnika po stronie zachodniej. Widoczne pęknięcia nawierzchni.

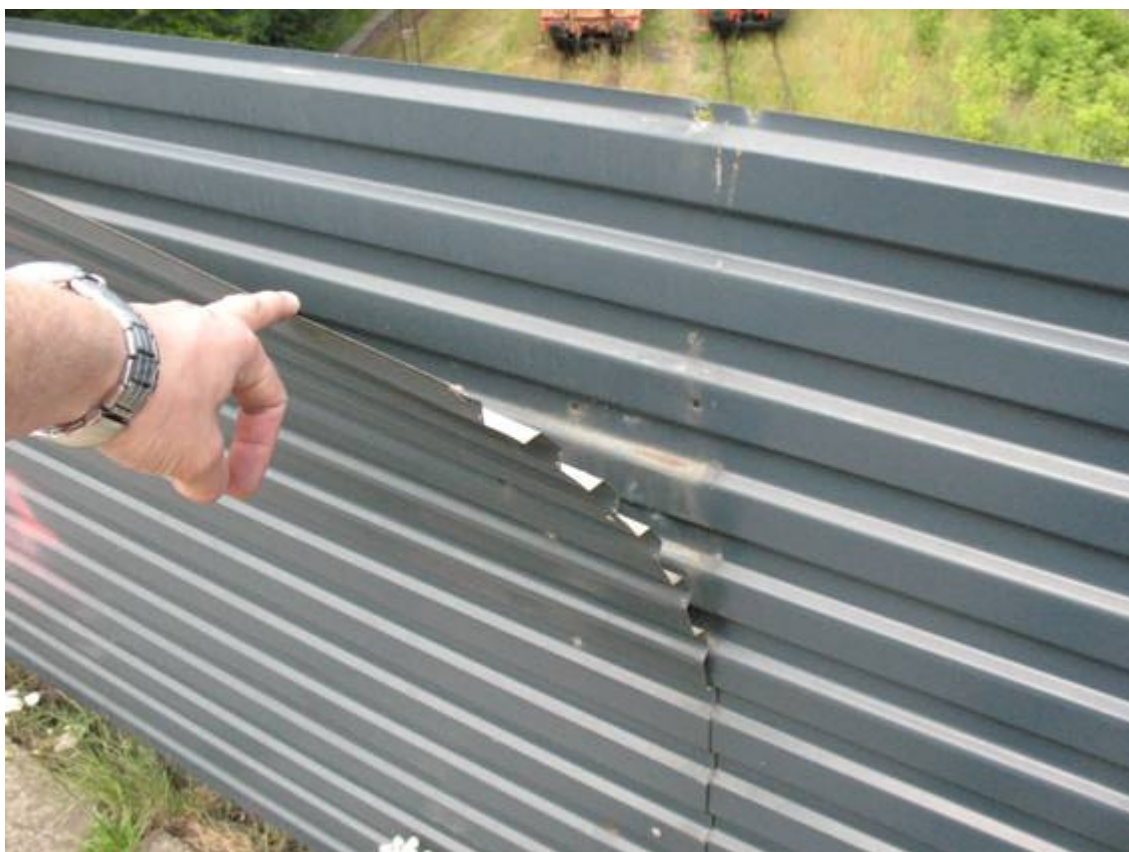
Fot. 28. Widok na barierę energochłonną. Deformacja pasa profilowego bariery.

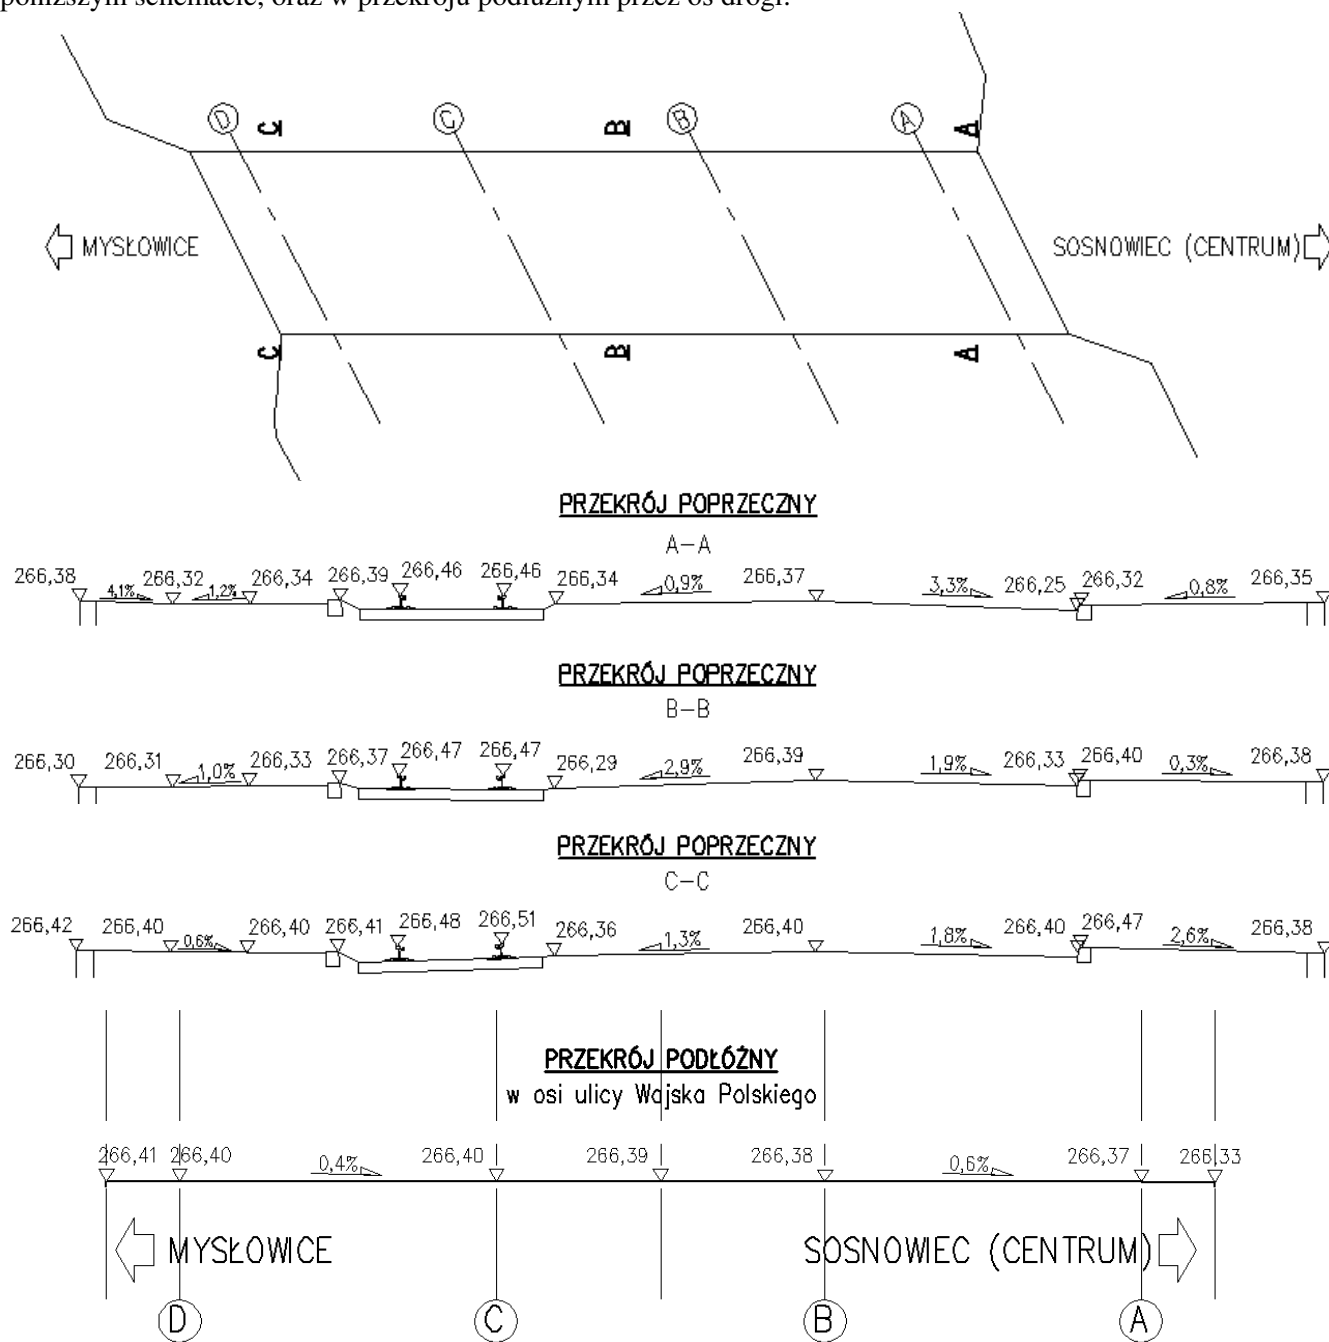
Pomiary niwelacyjne wykonano w trzech, charakterystycznych przekrojach poprzecznych zlokalizowanych na poniższym schemacie, oraz w przekroju podłużnym przez oś drogi:

Przeprowadzone pomiary nie wykazują przekroczeń dopuszczalnych przemieszczeń konstrukcji nośnej.
