NAZWA, ADRES OBIEKTU BUDOWLANEGO	EKSPERTYZA STANU KONSTRUKCJI FILARÓW Z OKREŚLENIEM WARUNKÓW DALSZEJ EKSPLOATACJI – WIADUKT W CIĄGU UL. MIKOŁAJCZYKA NAD TORAMI KOLEJOWYMI			
NAZWA I ADRES INWESTORA	GMINA SOSNOWIEC al. Zwycięstwa 20 41-200 Sosnowiec tel. 32 2960600, fax: 32 2960605, e-mail: um@um.sosnowiec.pl www.sosnowiec.pl			
STADIUM	EKSPERTYZA TECHNICZNA BRANŻA: MOSTOWA <div style="text-align: right;"><i>Wersja: 01</i></div>			
NAZWA I ADRES JEDNOSTKI PROJEKTOWEJ	 	BIURO PROJEKTOWE TOKBUD <i>os. A. Biernackiego 94, 44-370 Pszów, www.tokbud.com.pl</i> <i>tel. 698 248 000, fax 32 7206165, e-mail: biuro@tokbud.com.pl</i>		
IMIĘ I NAZWISKO	STANOWISKO	SPECJALNOŚĆ	NR UPRAWNIENÍ	PODPIS
mgr inż. Krzysztof TOKAREK	Projektant , Kierownik zespołu	Mosty bez ograniczeń	SLK/2562/PWOM/09	 
mgr inż. Anna TOKAREK	Opracowała	Konstr-budowlana bez ograniczeń	SLK/2873/OWOK/10	 
inż. Jadwiga DOBROWOLSKA	Opracowała

NR UMOWY	WDR nr 272.1.12.2018 z dnia 15.06.2018 r.			
EGZEMPLARZ	NR 1			
PSZÓW, wrzesień 2018 r.

Przedmiotem opracowania jest ekspertyza stanu technicznego konstrukcji ustroju i w szczególności filarów z określeniem warunków dalszej eksploatacji, sporządzony dla wiaduktu w ciągu ulicy Mik

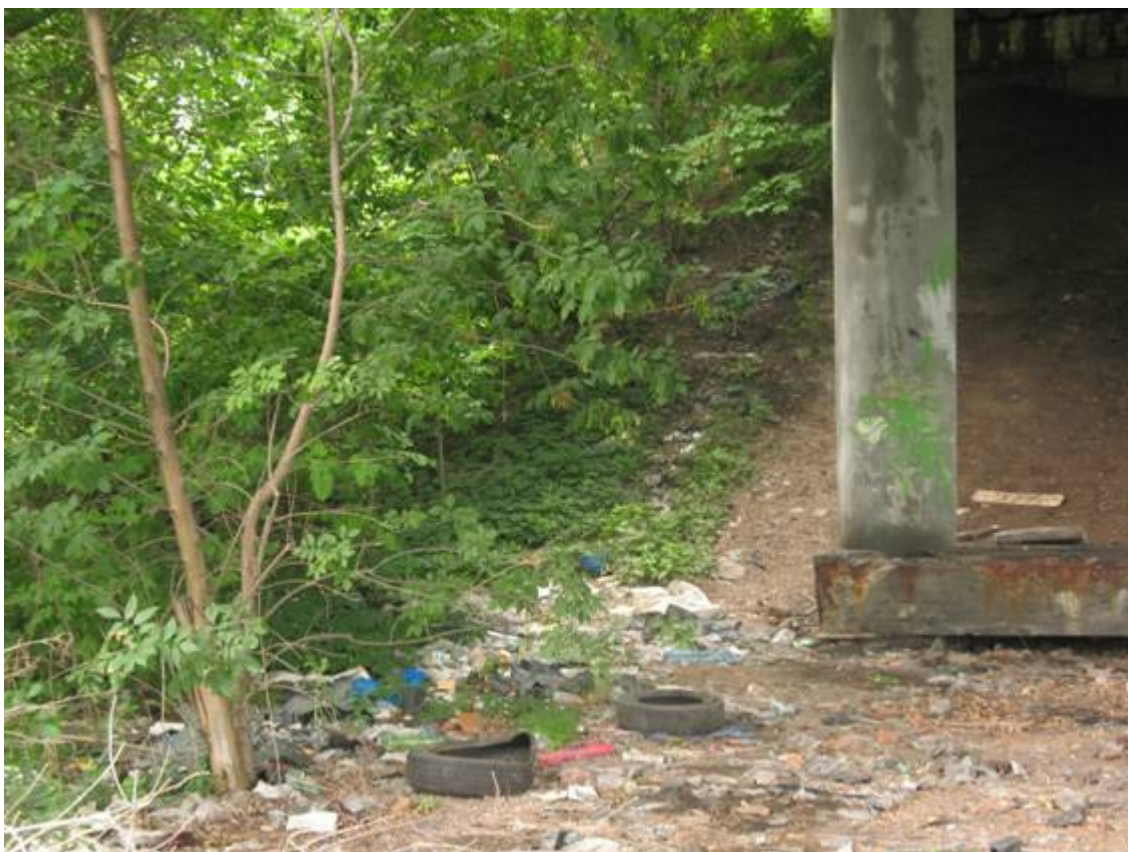
Fot. 5. Widok na stożek skarpowy od strony południowo-wschodniej. Wegetacja roślin na stożku skarpowym. Zanieczyszczenia (śmieci) pod obiektem.

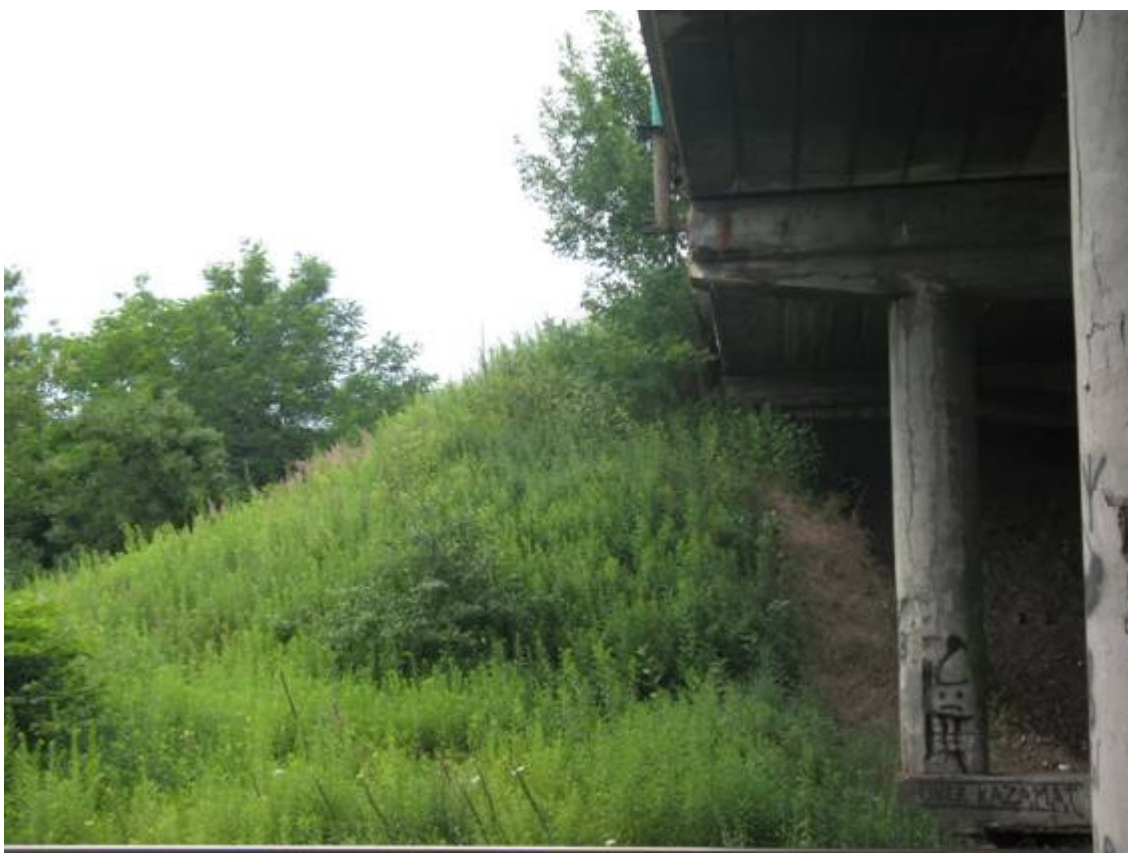
Fot. 6. Widok na stożek skarpowy od strony północno-zachodniej. Wegetacja roślin na stożku skarpowym.

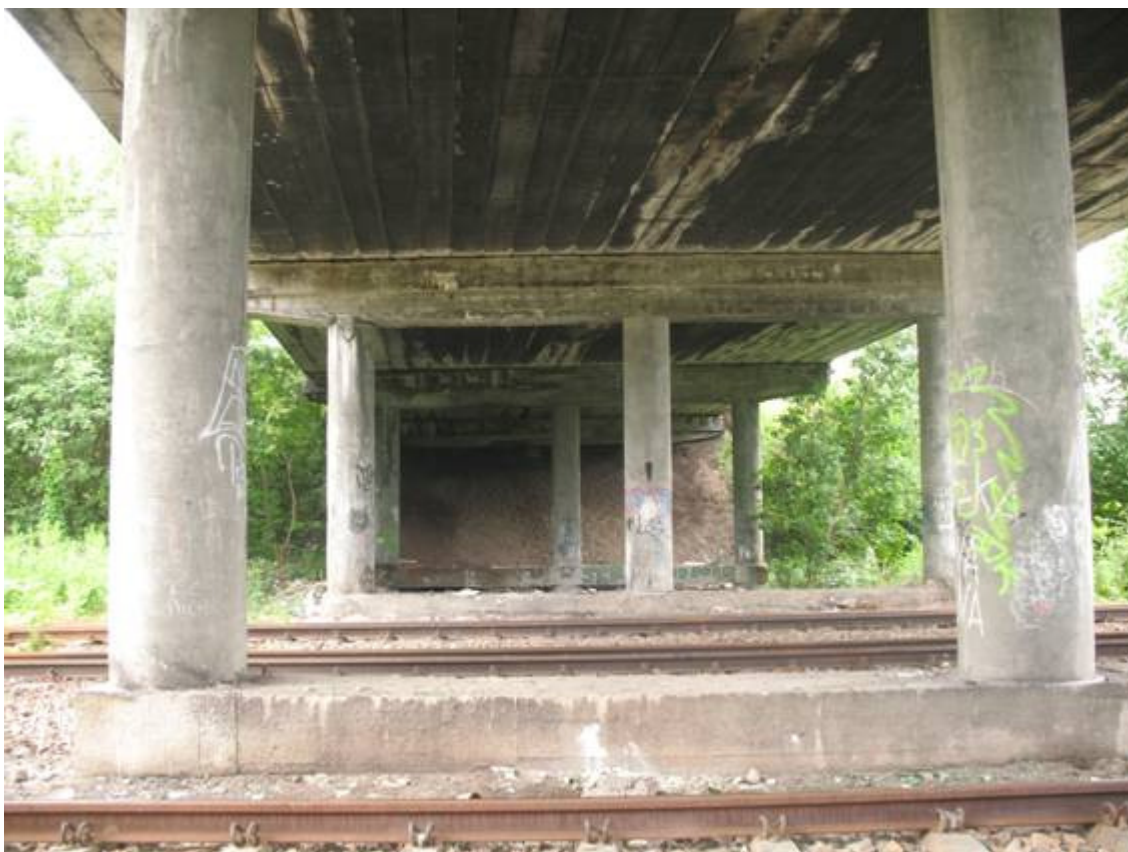
Fot. 9. Widok konstrukcji nośnej. Widoczne wykwity, osady i zacieki. Zabrudzenia na powierzchni filarów. Ubytki betonu na oczepach i podstawie filarów.

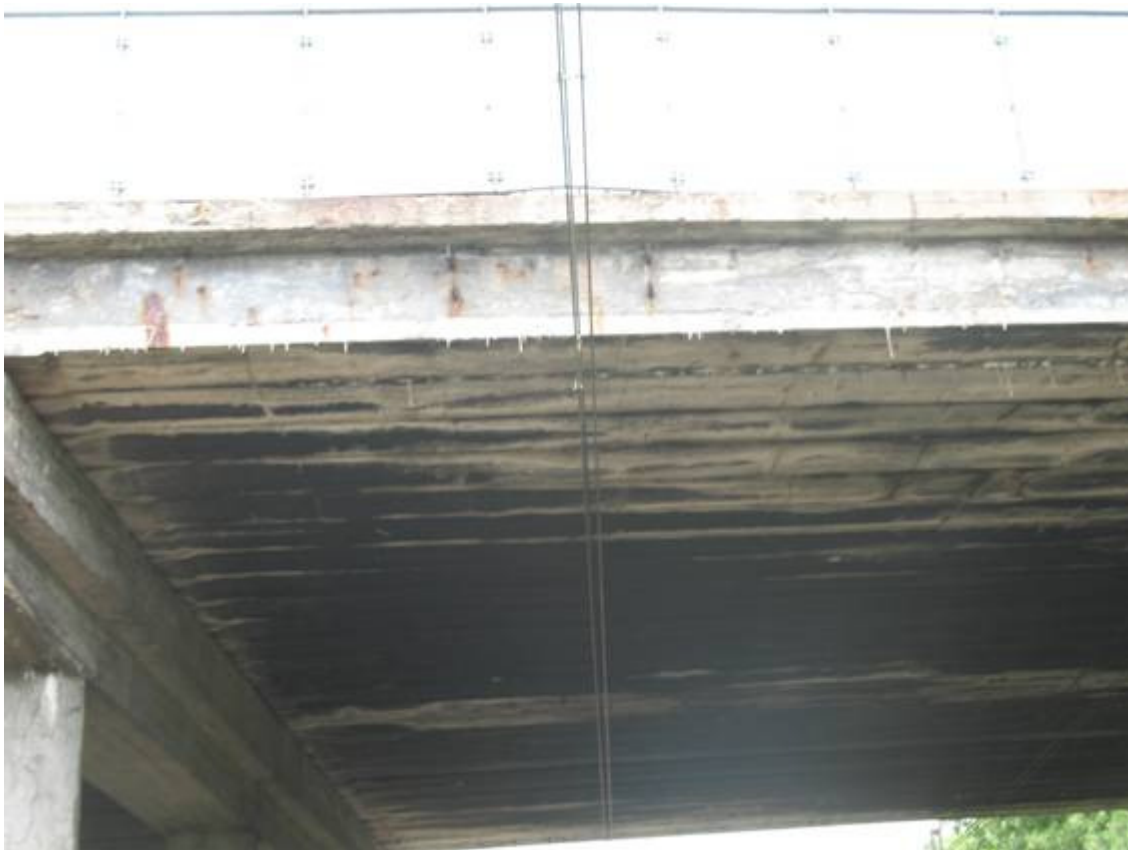
Fot. 10. Szczegół ustroju nośnego. Widoczne wykwity, osady i zacieki.

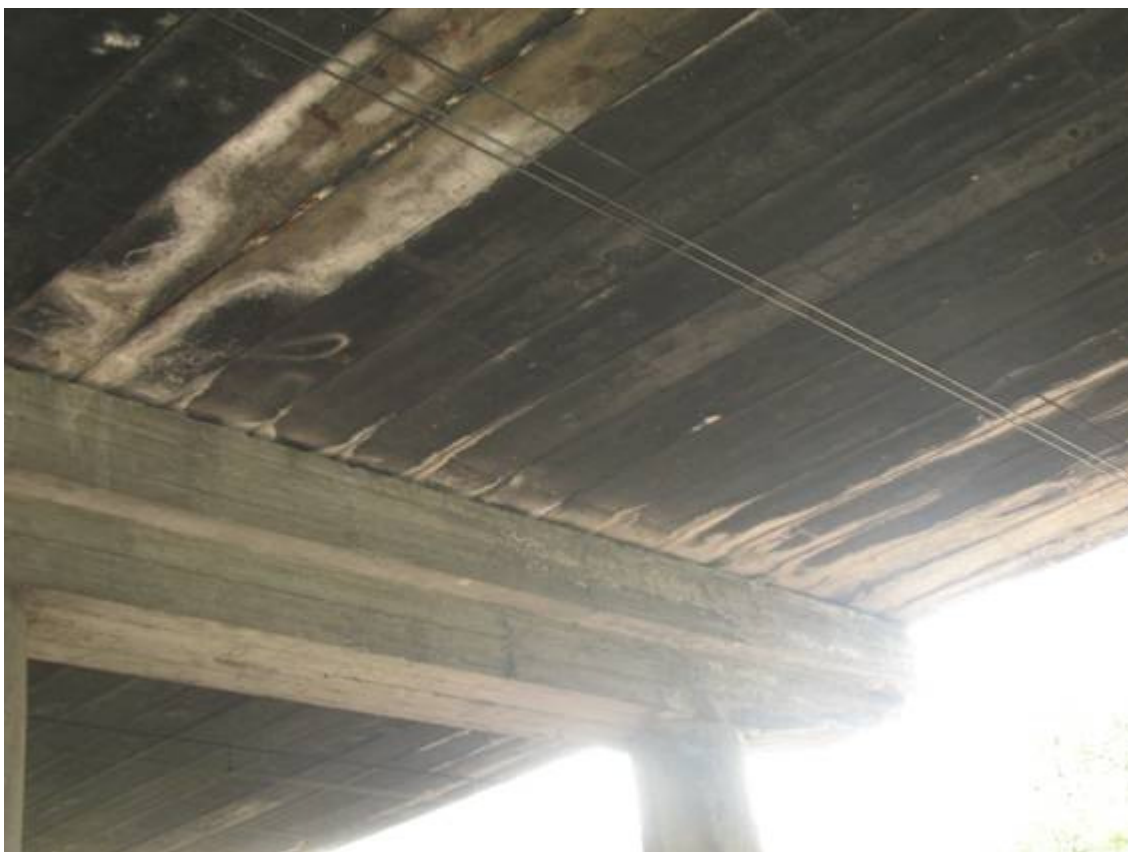
Fot. 11. Szczegół ustroju nośnego. Widoczne wykwity, osady i zacieki.

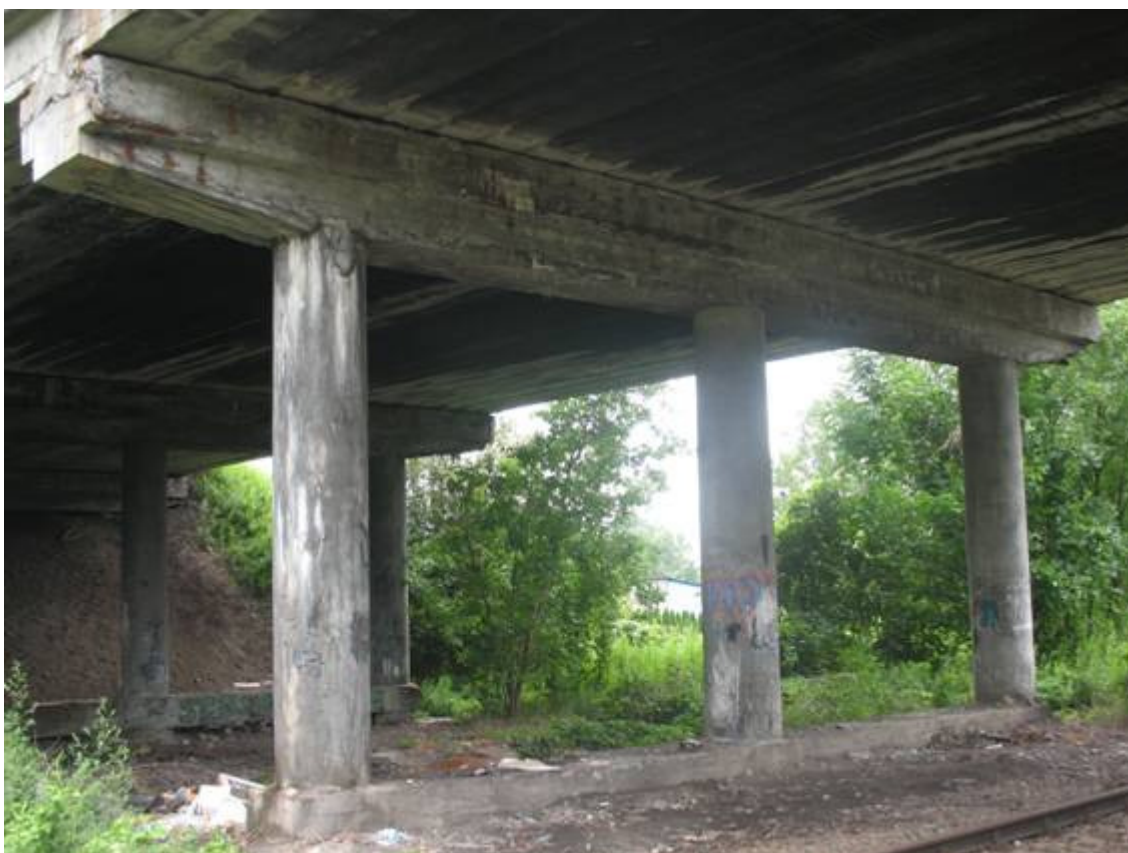
Oczepy filarów są silnie zawilgocone, występują osady, zacieki i wykwyty oraz dochodzi do kształtowania się stalaktytów wapiennych. Dochodzi do odspajania się odłamków betonowych, które opadają w przestrzeń pod obiektem. Następuje odsłonięcie i korozja zbrojenia. W miejscach zatopienia szyn kolejowych, spełniających rolę łożysk, występują liczne zarysowania. Odspajające się odłamki betonowe mogą stanowić zagrożenie dla zdrowia ludzi poruszających się w przestrzeni pod obiektem oraz dla mienia użytkowników infrastruktury znajdującej się pod obiektem (np. pojazdy, elementy infrastruktury kolejowej).

Fot. 12. Ustrój nośny. Widok na belkę oczepową, słup, i podstawę filara. Ubytki betonu na oczepach i podstawie podpory.

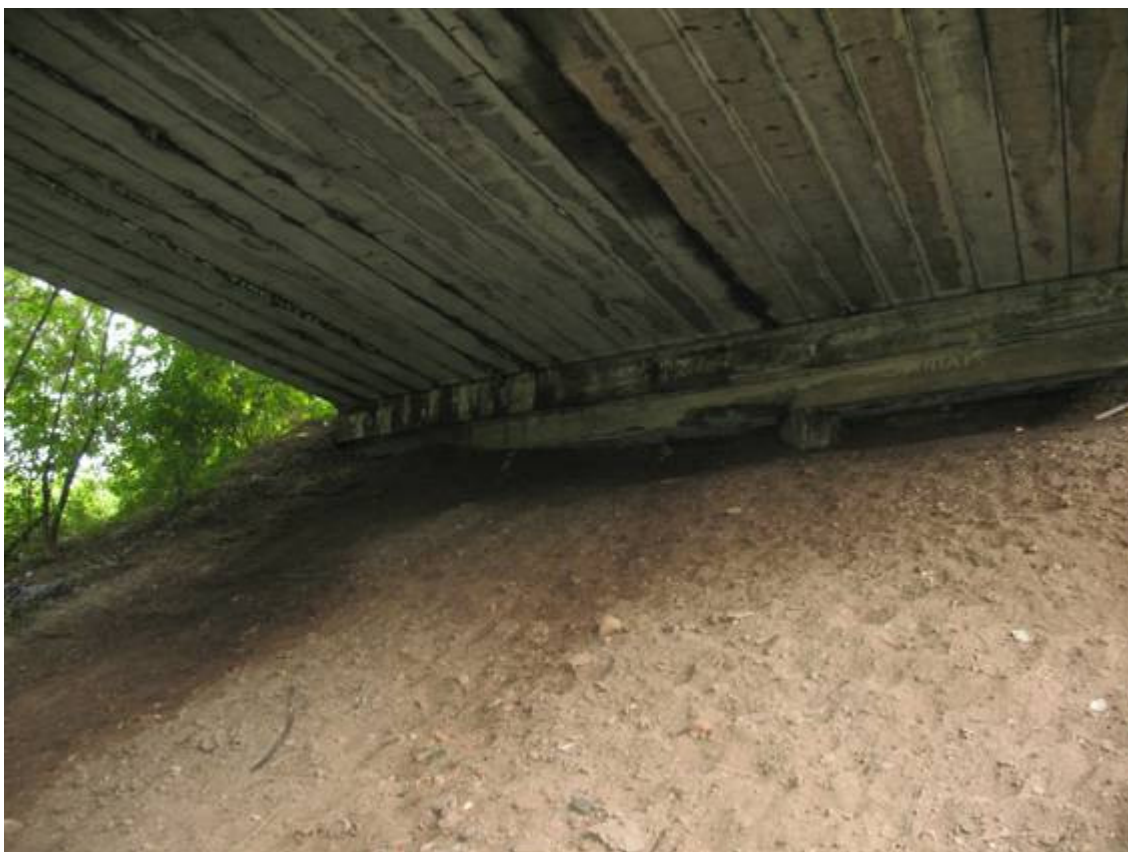
Stan techniczny przyczółków skrajnych można uznać za **niepokojący(3)**. Na podporach widoczne są skutki przesączania się wody, występują liczne osady, wykwit i zacieki. Na skrzydłach podpór dochodzi do odpajania się elementów betonowych wraz z odsłonięciem zbrojenia oraz korozją zbrojenia. Na stożkach nasypu występuje wegetacja roślin. Dochodzi do wypłukiwania gruntu spod przyczółku z odsłonięciem studni fundamentowych. Stwierdza się przekroczone stężenia chlorków (*załącznik nr 2*) – zatem zbrojenie w betonie jest zagrożone.

Fot.13. Widok na przyczółek ze strony południowej. Widoczne ubytki gruntu. Widoczne osady i wykwyty na powierzchni betonu.

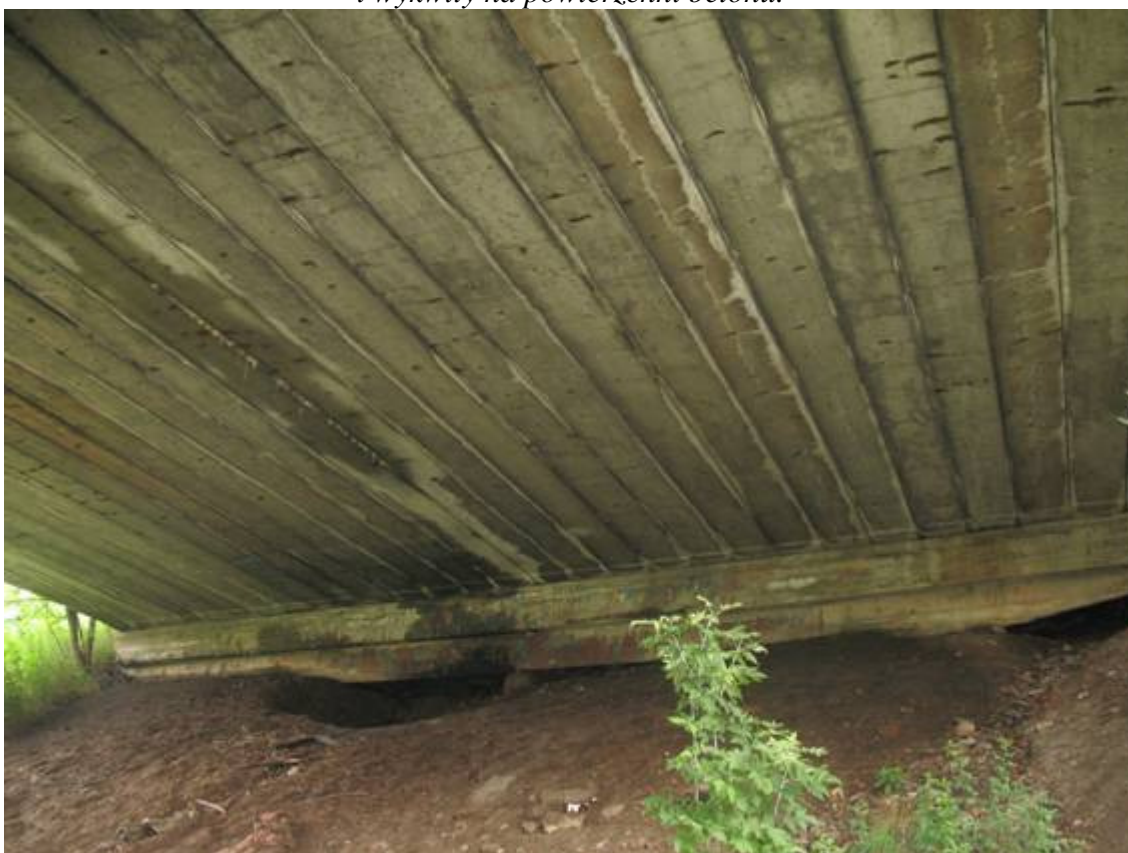
Fot.14. Widok na przyczółek ze strony północnej. Widoczne ubytki gruntu. Widoczne osady i wykwyty na powierzchni betonu.

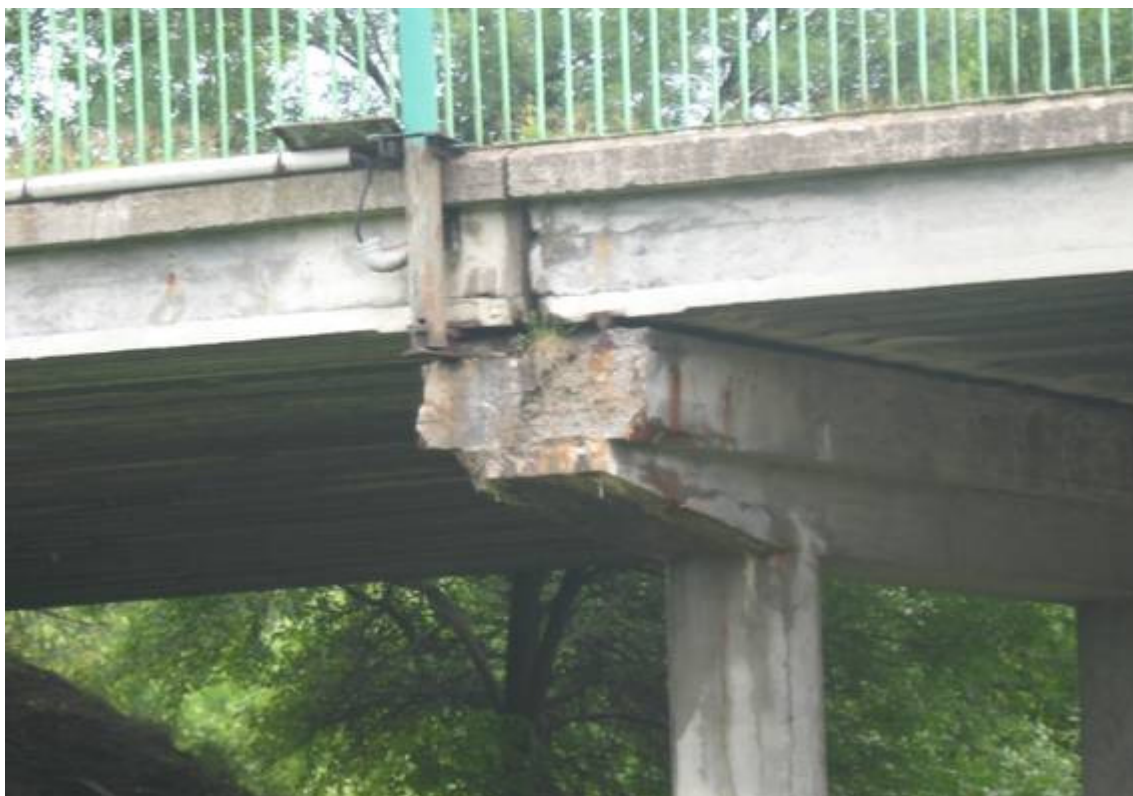
Fot. 15. Szczegół północnego oczepu po stronie zachodniej. Widoczne ubytki betonu. Korozja szyn stalowych zastępujących łożyska. Zabrudzenia betonu. Widoczne zacieki (stalaktyty wapienne) i osady na powierzchni betonu. Wegetacja roślin w wnęce dylatacyjnej.

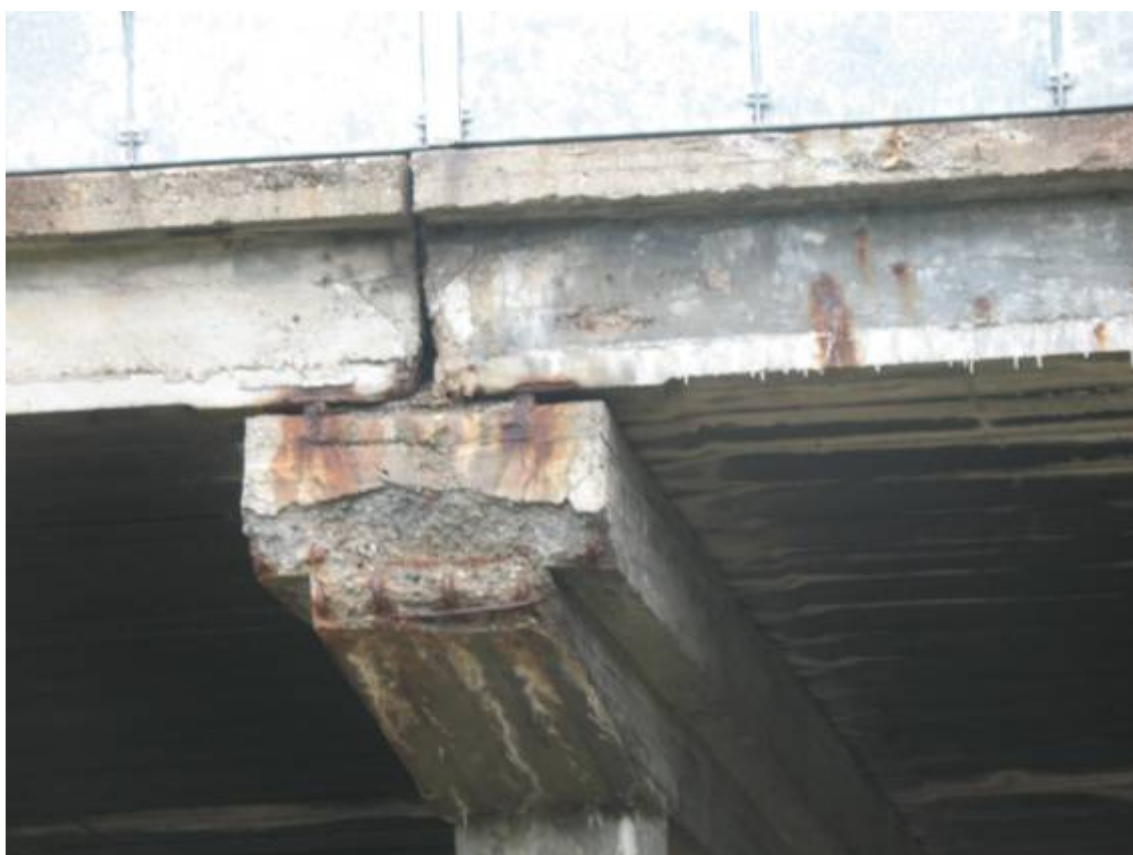
Fot. 16. Szczegół środkowego oczepu po stronie zachodniej. Widoczne ubytki betonu z odstąpieniem zbrojenia. Korozja zbrojenia. Korozja szyn stalowych zastępujących łożyska. Zabrudzenia betonu. Widoczne zacieki i osady na powierzchni betonu.

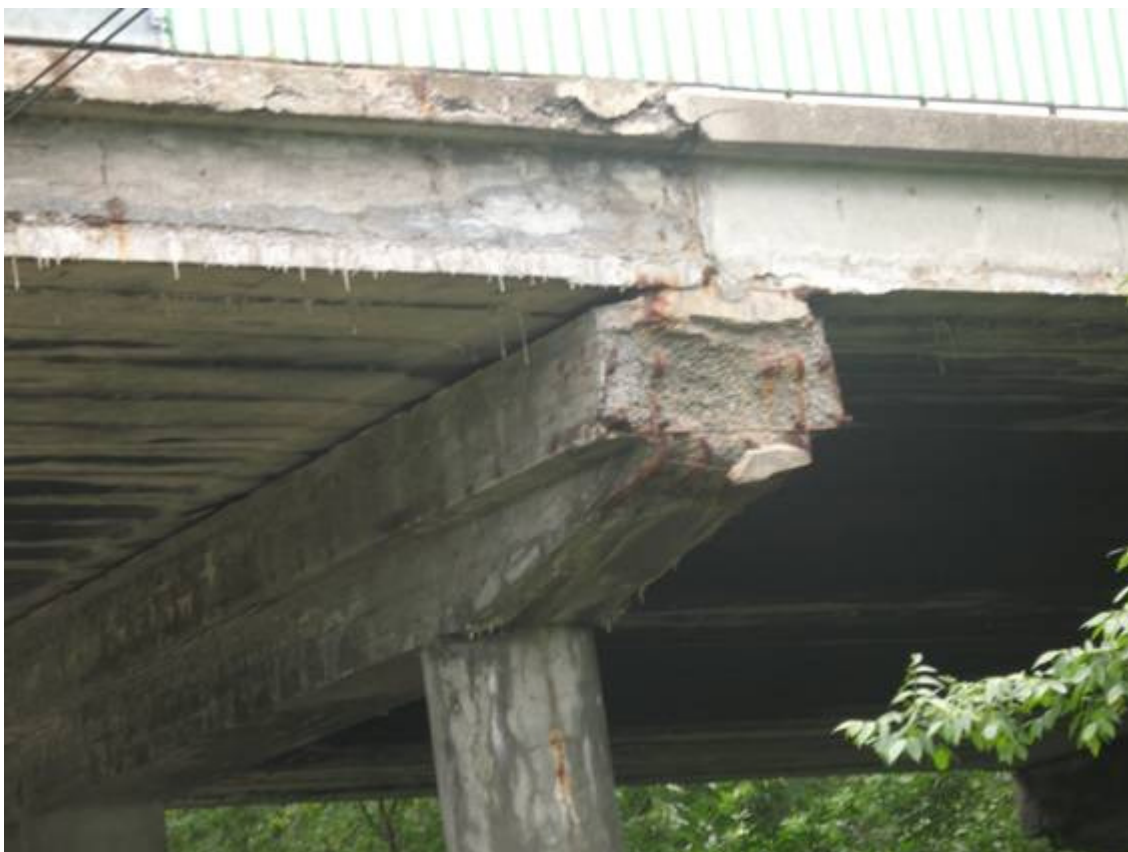
Fot. 17. Szczegół południowego oczepu po stronie zachodniej. Widoczne ubytki betonu z odstąpieniem zbrojenia. Korozja zbrojenia. Widoczne zacieki i osady na powierzchni betonu.

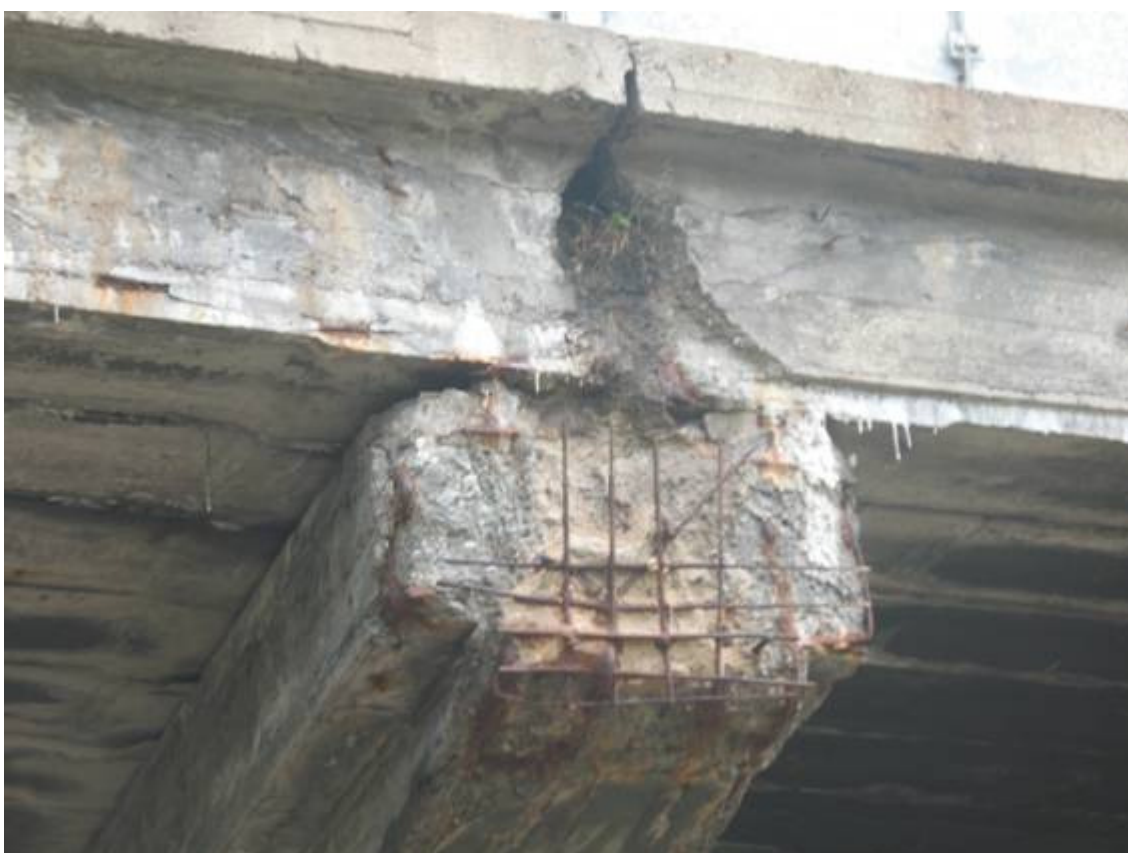
Fot. 18. Szczegół środkowego oczepu po stronie wschodniej. Widoczne ubytki betonu z odstąpieniem zbrojenia. Korozja zbrojenia. Zabrudzenia betonu. Widoczne zacieki i osady na powierzchni betonu. Widoczna wegetacja roślin we wnęce dylatacyjnej

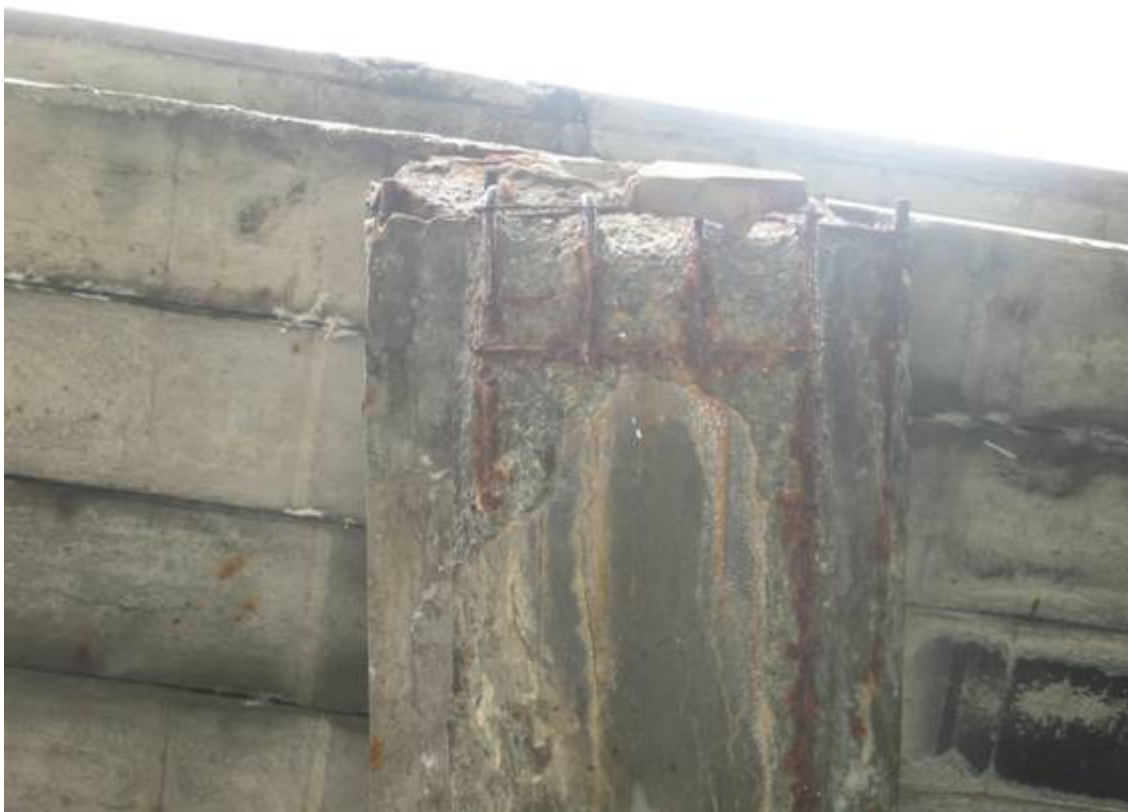
Fot. 19. Szczegół oczepu po stronie wschodniej. Widoczne ubytki betonu z odsłonięciem zbrojenia. Korozja zbrojenia. Zabrudzenia betonu.

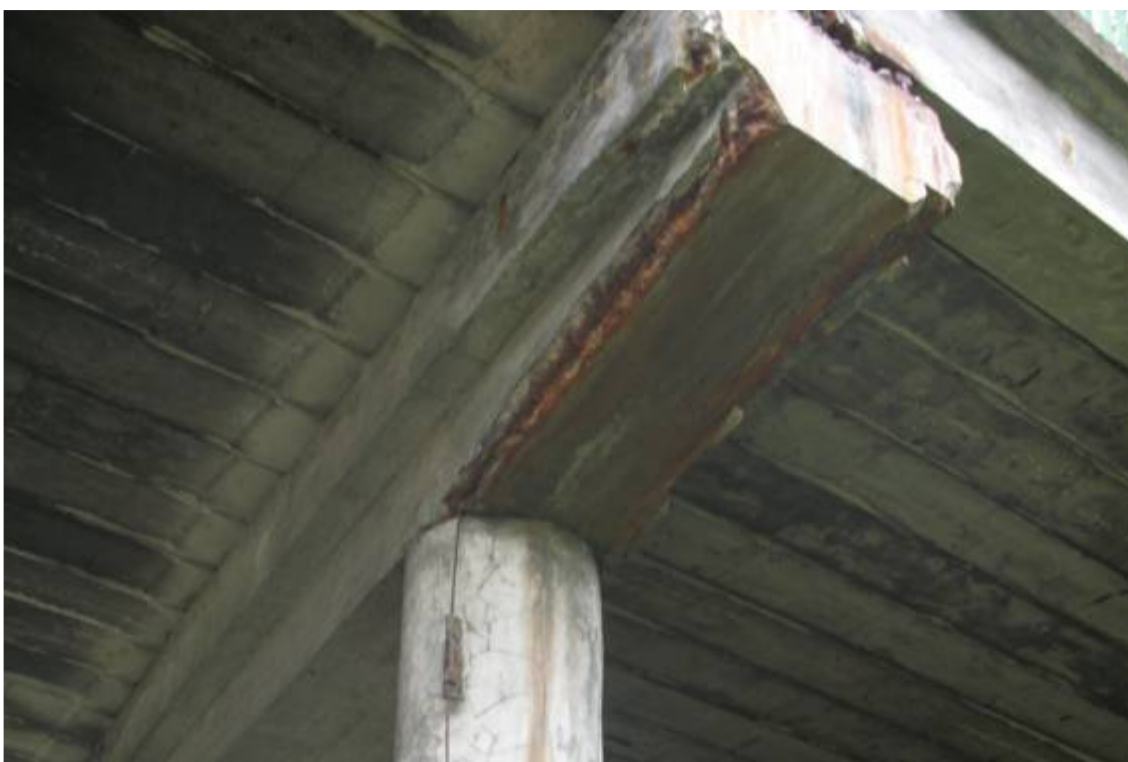
Fot. 20. Szczegół oczepu po stronie wschodniej. Widoczne ubytki betonu z odsłonięciem zbrojenia. Korozja zbrojenia. Zabrudzenia betonu.

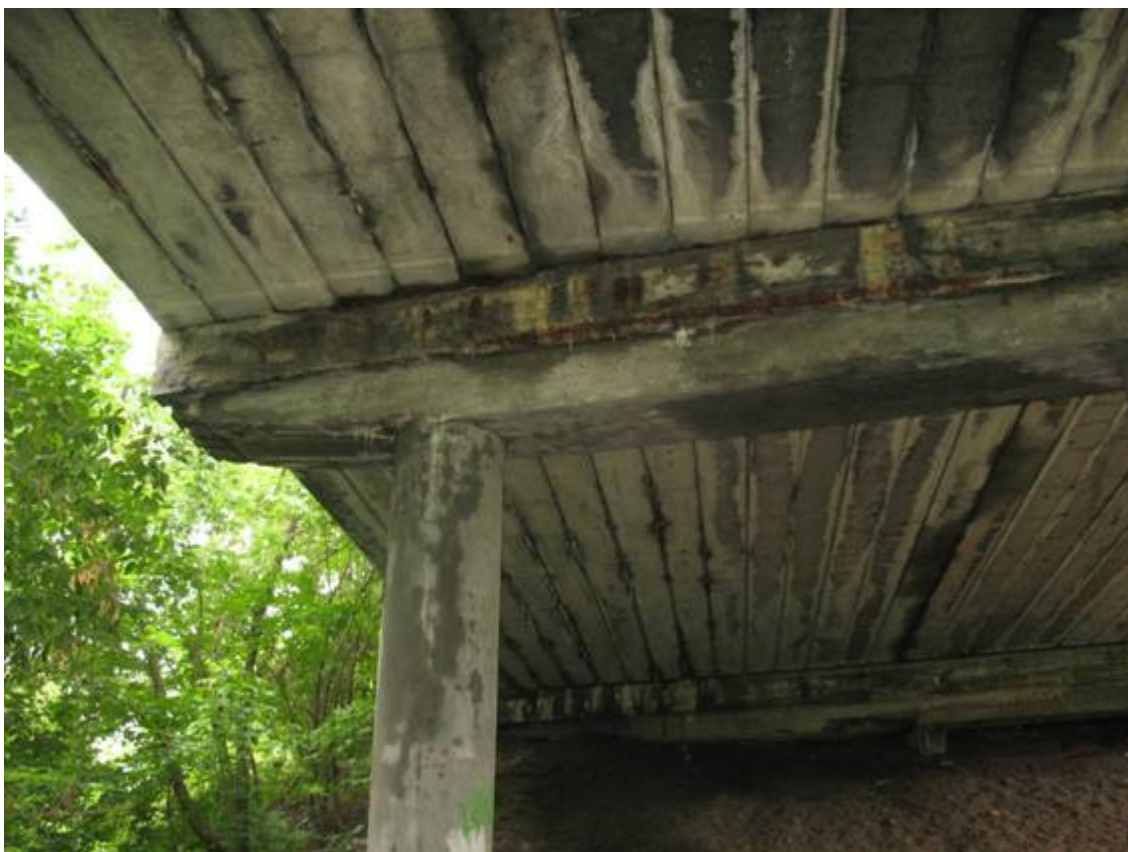
Fot. 21. Widok na filar i oczep B. Widoczne ubytki betonu z odsłonięciem zbrojenia. Korozja zbrojenia. Zabrudzenia betonu. Zacieki i wykwity na powierzchni betonu.

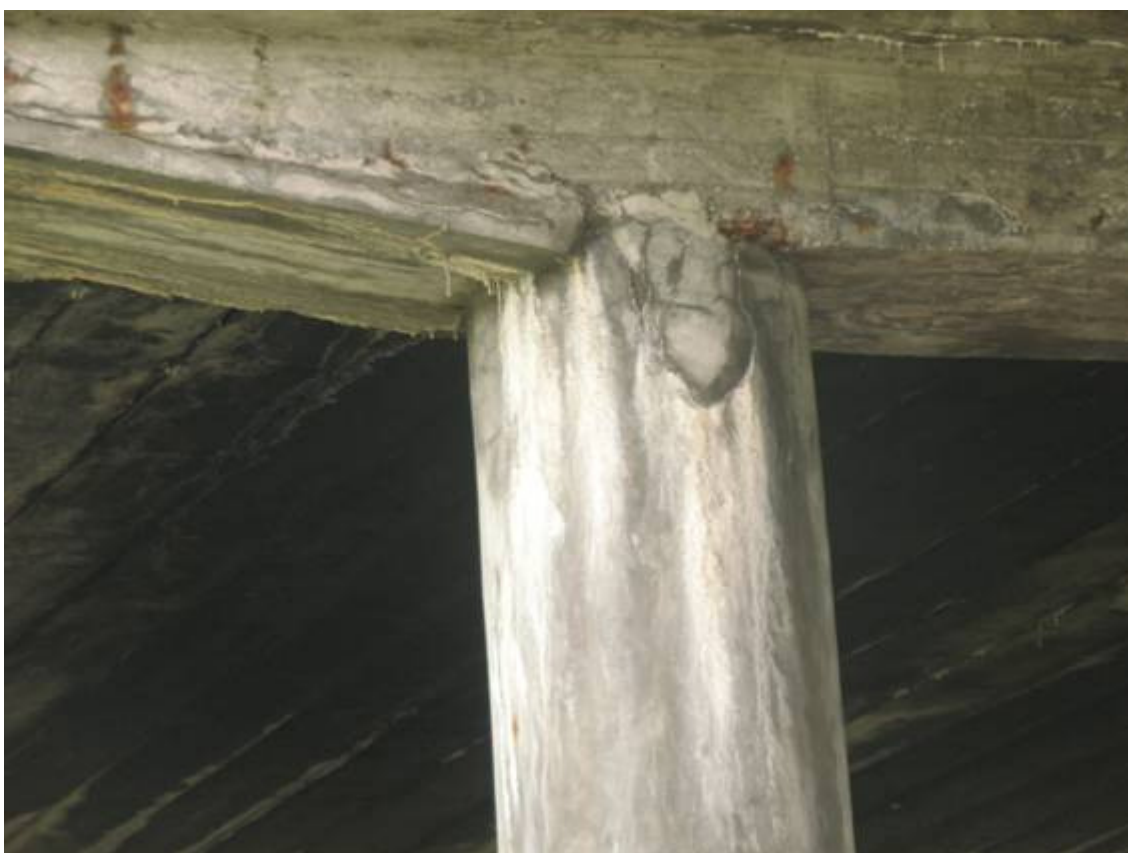
Fot. 22. Szczegół filarów. Widok na filar i oczep. Widoczne ubytki betonu z odsłonięciem zbrojenia. Zabrudzenia betonu. Zacieki i wykwity na powierzchni betonu.

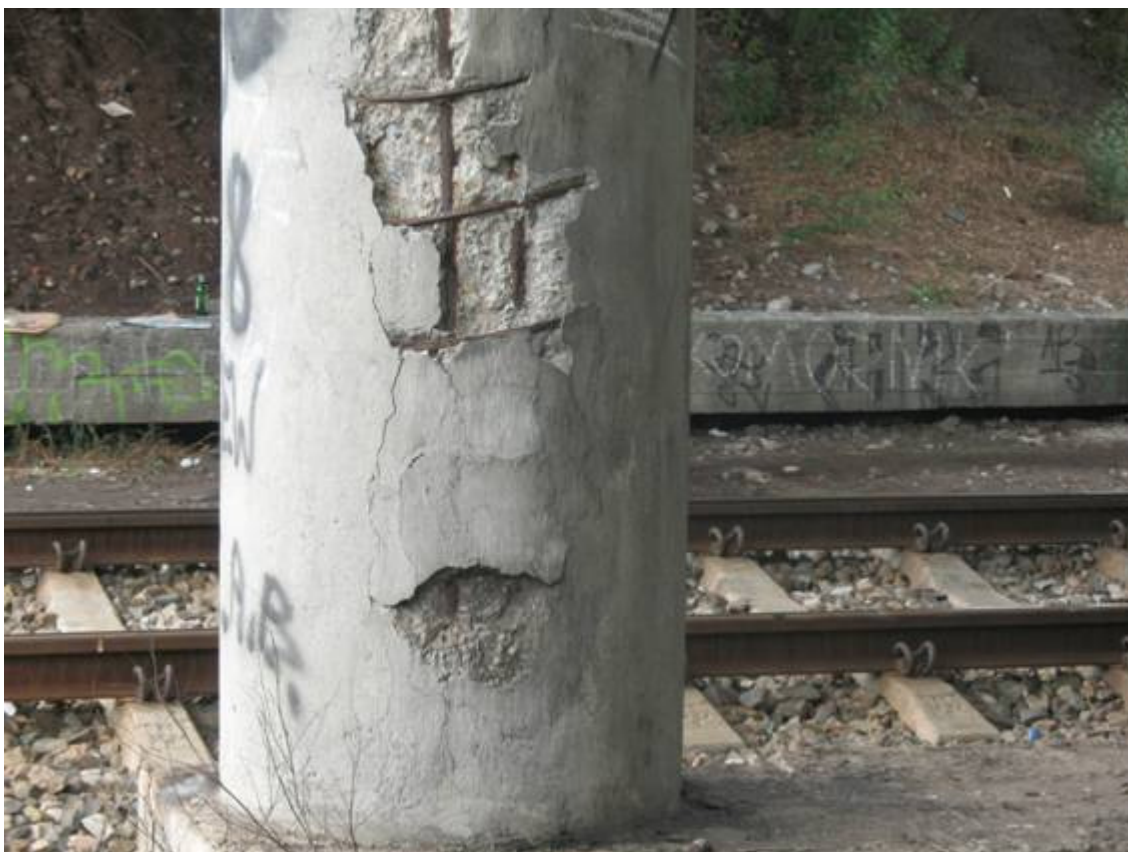
Stan techniczny podpór pośrednich można uznać za **niedostateczny (2)**. Ze względu na ciągłe sączenie się wody przez płytę pomostu w sąsiedztwie podpór, istniejące filary są poddane ciągłemu oddziaływaniu wody. Powierzchnia słupów jest silnie przemoczona występują liczne osady, wykwit i zacieki. Na powierzchni słupów ma miejsce odpajanie się ułamków betonowych, prowadzące do odsłonięcia i korozji zbrojenia. Ubytki betonu występują w wielu miejscach, mają spore rozmiary, doprowadziły do miejscowego pocienienia przekroju betonowego (zmniejszenie średnicy słupów o około 7cm). Korozja zbrojenia doprowadziła do zmniejszenia się przekroju zbrojenia (pocienienie średnicy o około

Fot. 23. Widok na filar. Widoczne ubytki betonu z odstąpieniem zbrojenia. Korozja zbrojenia. Zabrudzenia betonu (grafitti). Zarysowania na powierzchni betonu.

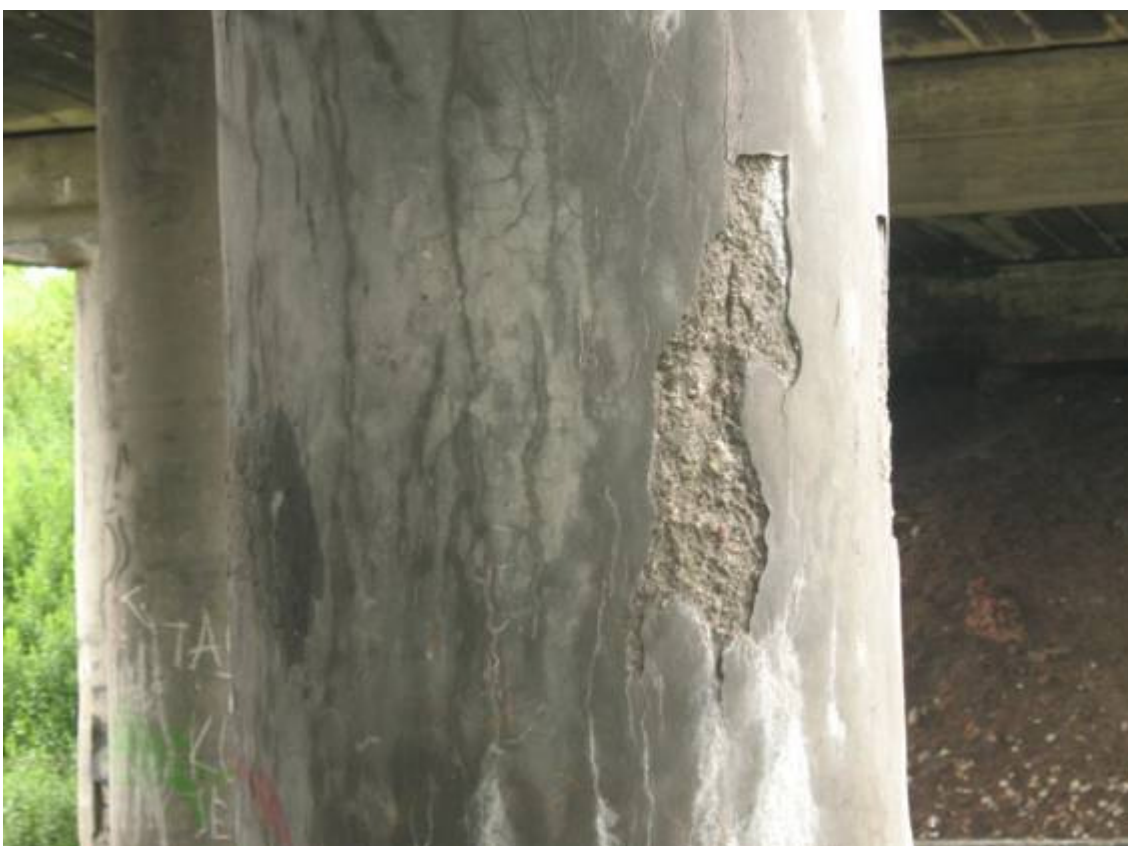
Fot. 24. Widok na filar. Widoczne ubytki betonu. Zabrudzenia betonu (grafitti). Zarysowania na powierzchni betonu. Wykwity i osady na powierzchni betonu.

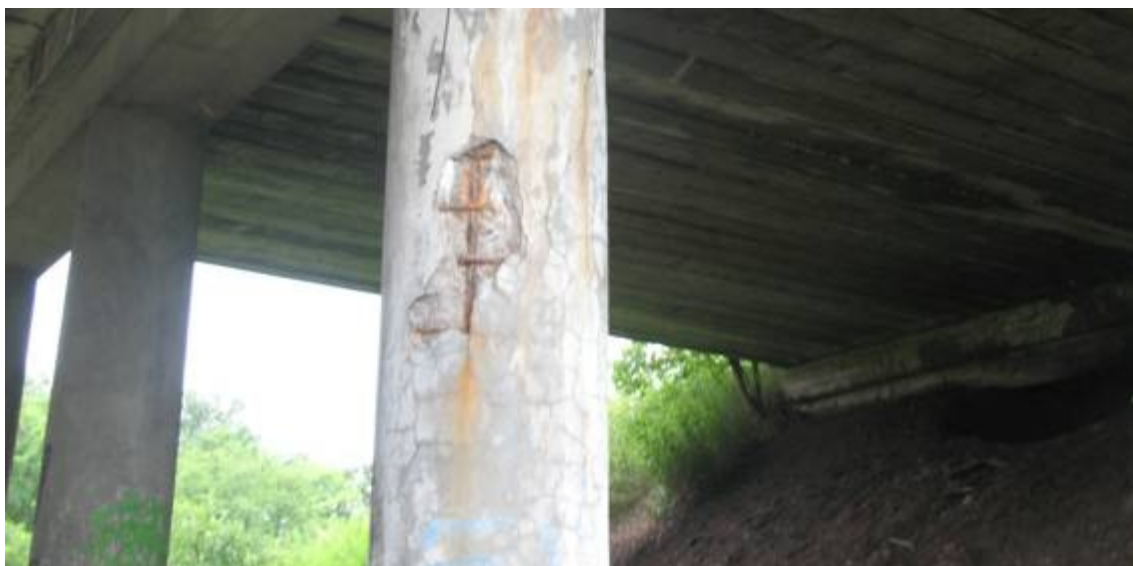
Fot. 25. Widok na filar B. Widoczne ubytki betonu z odsłonięciem zbrojenia. Korozja zbrojenia, zanieczyszczenia (graffiti). Zarysowania, wykwyty i osady na powierzchni betonu.

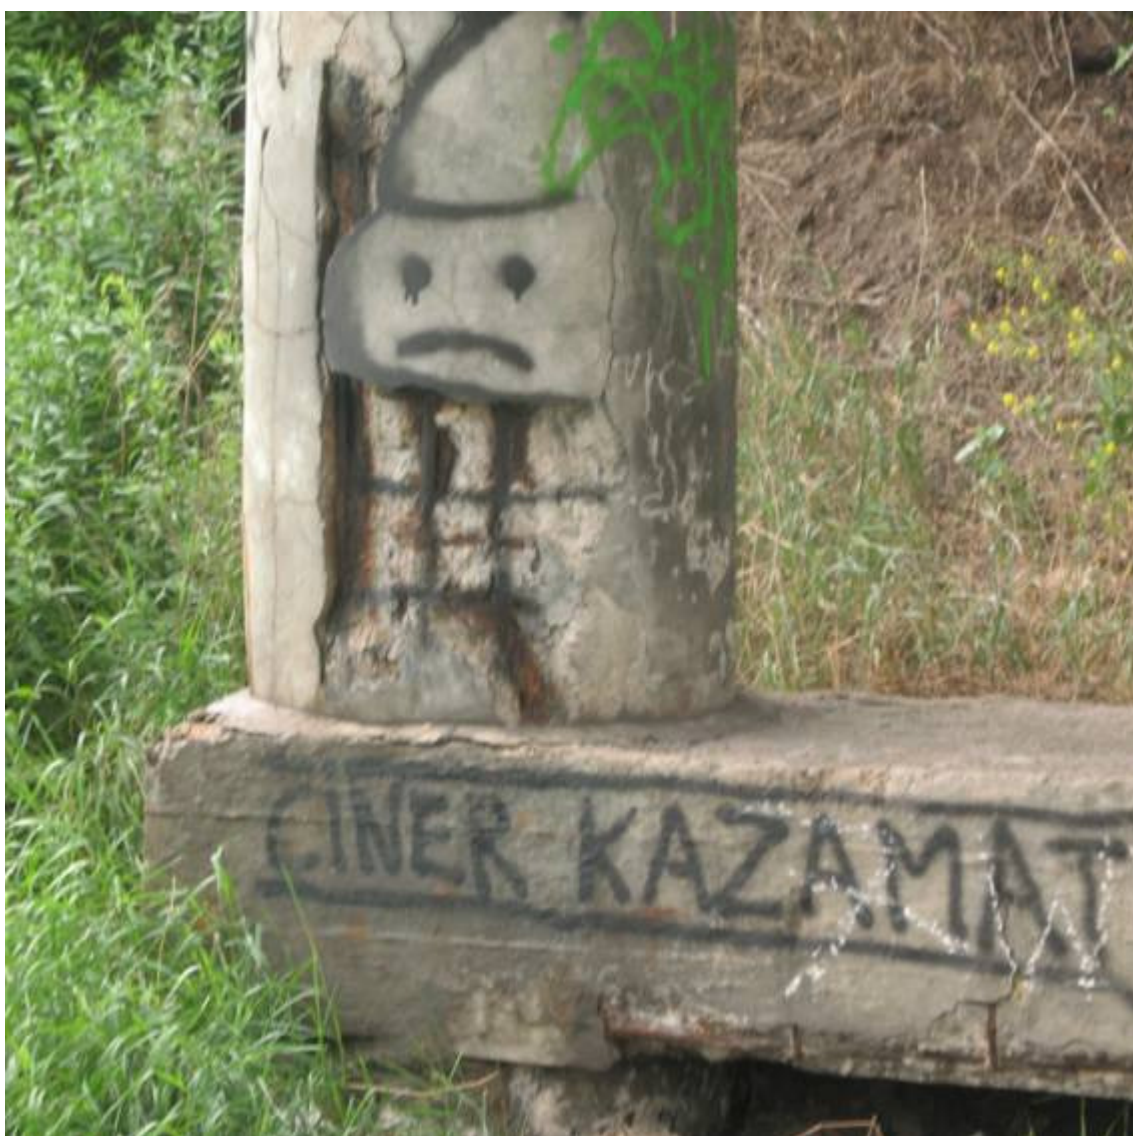
Podstawy fundamentów filarów są silnie zawilgocone, występują osady, zacieki i wykwyty. Stwierdza się przekroczone stężenia chlorków (*załącznik nr 2*) – zatem zbrojenie w betonie jest zagrożone. Dochodzi do odspajania się odłamków betonowych. Następuje odsłonięcie i korozja zbrojenia. Miejscami występują zarysowania. Dochodzi do wypłukiwania gruntu spod podstawy ławy fundamentowej. Braki gruntu pod podstawą fundamentu może prowadzić do nieprawidłowego, niezgodnego z projektem przekazywania się obciążeń na podłoże gruntowe.

Fot. 26. Widok na filar i podstawę B. Widoczne ubytki betonu z odsłonięciem zbrojenia. Korozja zbrojenia. Zabrudzenia betonu (graffiti). Zarysowania, wykwyty i osady na powierzchni betonu. Ubytki gruntu pod podstawą.

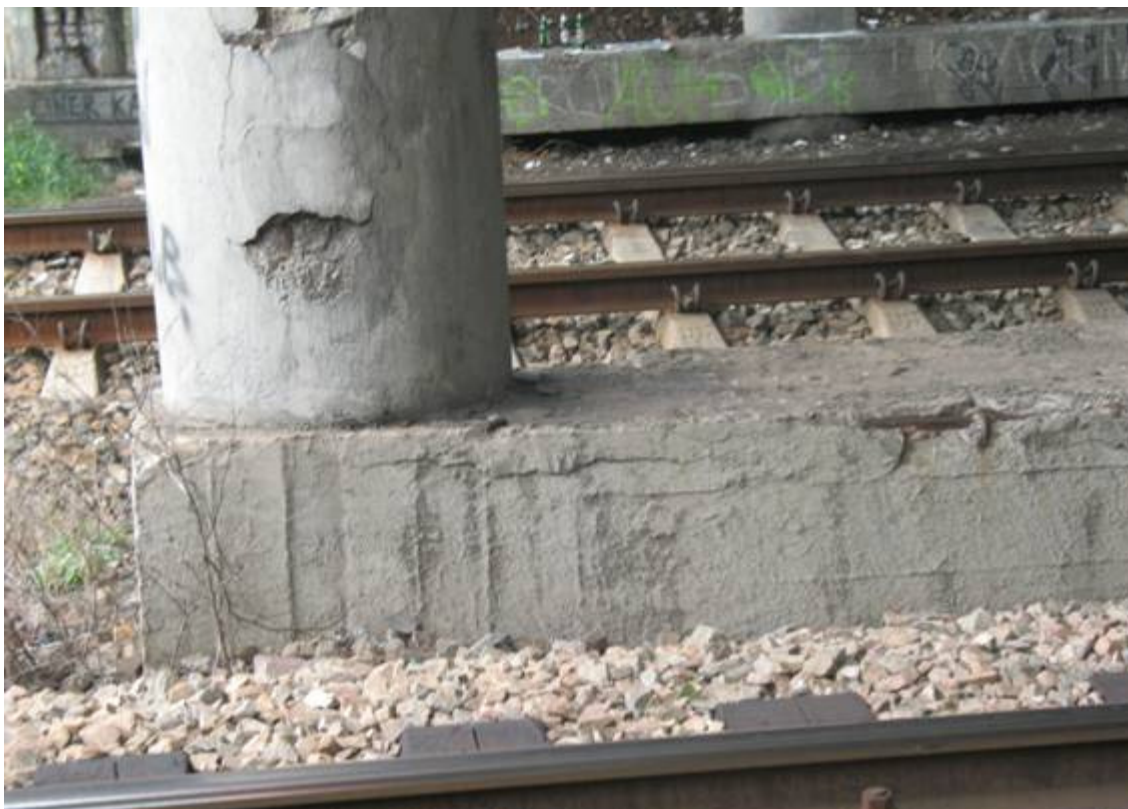
Fot. 27. Widok na filar i podstawę C. Widoczne ubytki betonu z odsłonięciem zbrojenia. Korozja zbrojenia. Zabrudzenia betonu (graffiti). Zarysowania na powierzchni betonu.

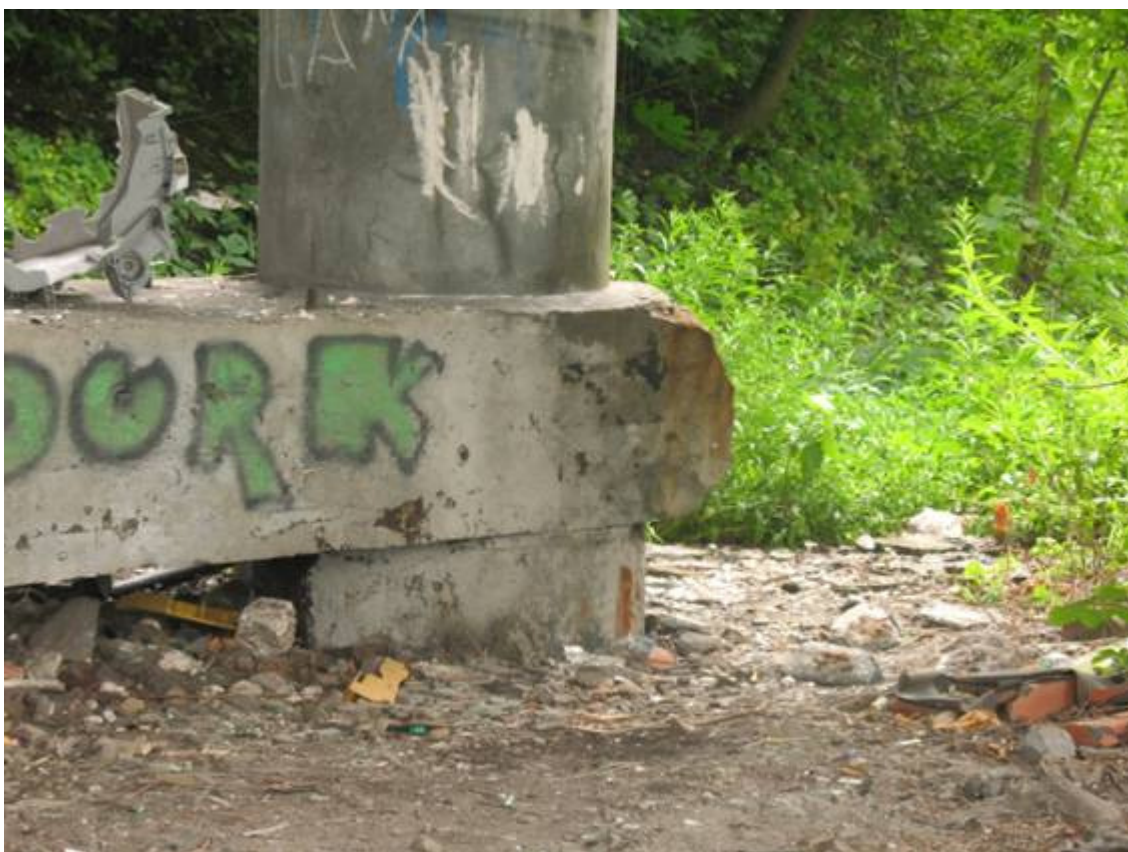
Fot. 28. Widok na filar i podstawę B. Widoczne ubytki betonu z odsłonięciem zbrojenia. Korozja zbrojenia. Zabrudzenia betonu (graffiti). Zarysowania na powierzchni betonu. Zawilgocona powierzchnia podstawy filara. Widoczne wykwity i osady na betonie. Ubytki gruntu pod podstawą.
