NAZWA, ADRES OBIEKTU BUDOWLANEGO	EKSPERTYZA STANU KONSTRUKCJI FILARÓW Z OKREŚLENIEM WARUNKÓW DALSZEJ EKSPLOATACJI – WIADUKT W CIĄGU UL. MIKOŁAJCZYKA NAD TORAMI KOLEJOWYMI			
NAZWA I ADRES INWESTORA	GMINA SOSNOWIEC al. Zwycięstwa 20 41-200 Sosnowiec tel. 32 2960600, fax: 32 2960605, e-mail: um@um.sosnowiec.pl www.sosnowiec.pl			
STADIUM	EKSPERTYZA TECHNICZNA BRANŻA: MOSTOWA <div style="text-align: right;"><i>Wersja: 01</i></div>			
NAZWA I ADRES JEDNOSTKI PROJEKTOWEJ	 	BIURO PROJEKTOWE TOKBUD <i>os. A. Biernackiego 94, 44-370 Pszów, www.tokbud.com.pl</i> <i>tel. 698 248 000, fax 32 7206165, e-mail: biuro@tokbud.com.pl</i>		
IMIĘ I NAZWISKO	STANOWISKO	SPECJALNOŚĆ	NR UPRAWNIENÍ	PODPIS
mgr inż. Krzysztof TOKAREK	Projektant , Kierownik zespołu	Mosty bez ograniczeń	SLK/2562/PWOM/09	 
mgr inż. Anna TOKAREK	Opracowała	Konstr-budowlana bez ograniczeń	SLK/2873/OWOK/10	 
inż. Jadwiga DOBROWOLSKA	Opracowała

NR UMOWY	WDR nr 272.1.12.2018 z dnia 15.06.2018 r.			
EGZEMPLARZ	NR 1			
PSZÓW, wrzesień 2018 r.

Przedmiotem opracowania jest ekspertyza stanu technicznego konstrukcji ustroju i w szczególności filarów z określeniem warunków dalszej eksploatacji, sporządzony dla wiaduktu w ciągu ulicy Mik

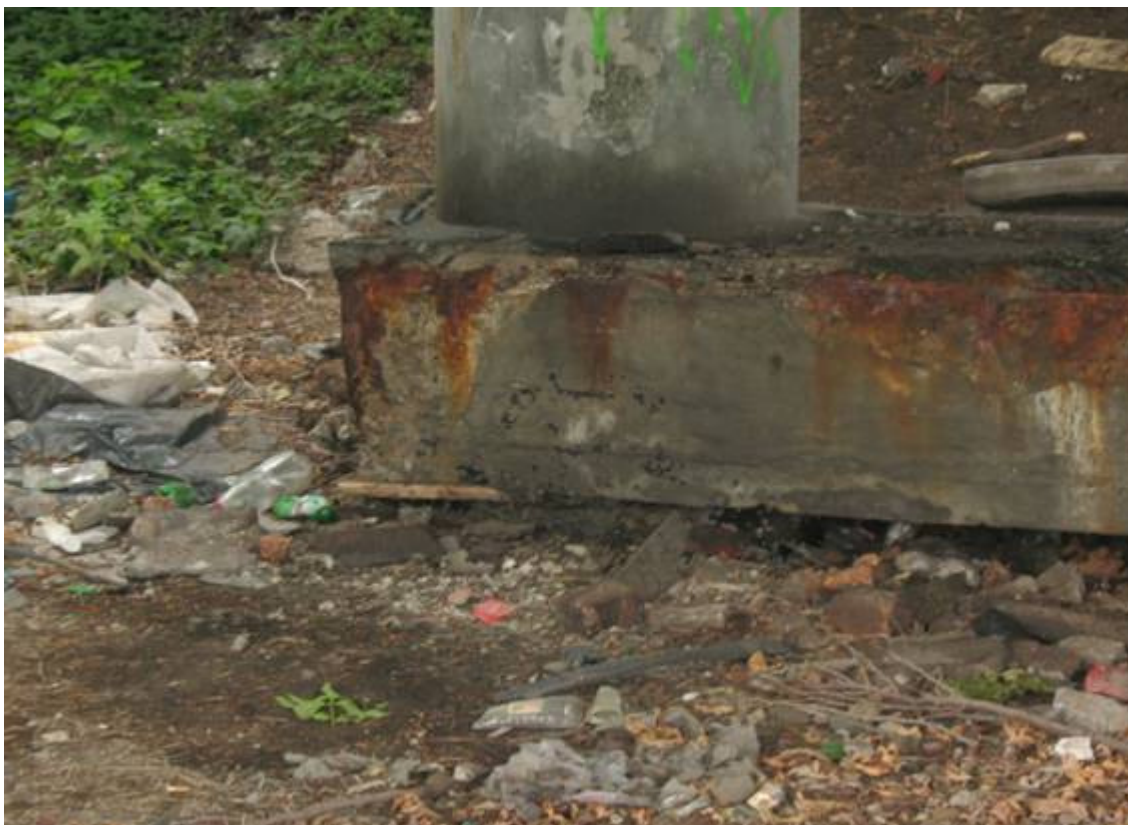
Fot. 29. Widok na filar i podstawę E. Widoczne ubytki betonu z odsłonięciem zbrojenia. Korozja zbrojenia. Zabrudzenia betonu (graffiti). Zarysowania na powierzchni betonu. Zawilgocona powierzchnia podstawy filara. Widoczne wykwity i osady na betonie. Ubytki gruntu pod podstawą. Gromadzenie odpadów pod obiektem.

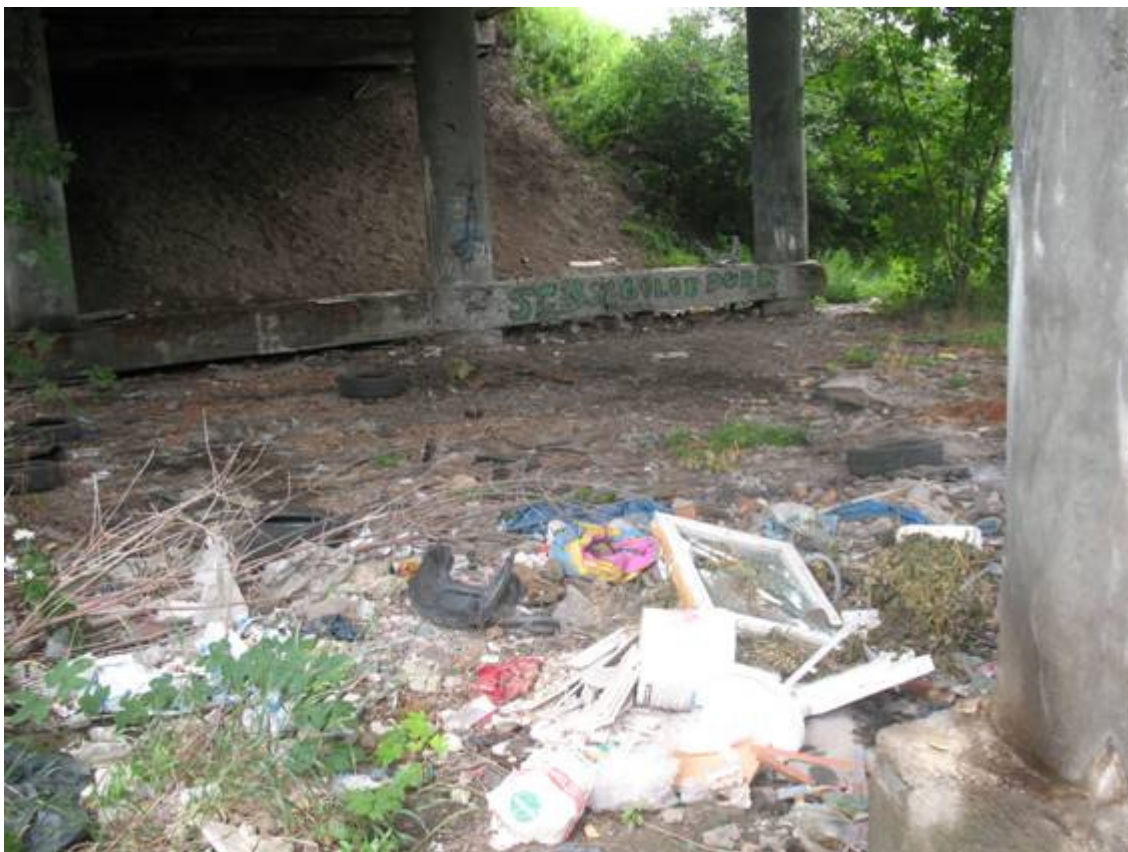
Fot. 30. Widok na przestrzeń pod obiektem. Gromadzenie odpadów pod obiektem. Wegetacja roślin pod obiektem.

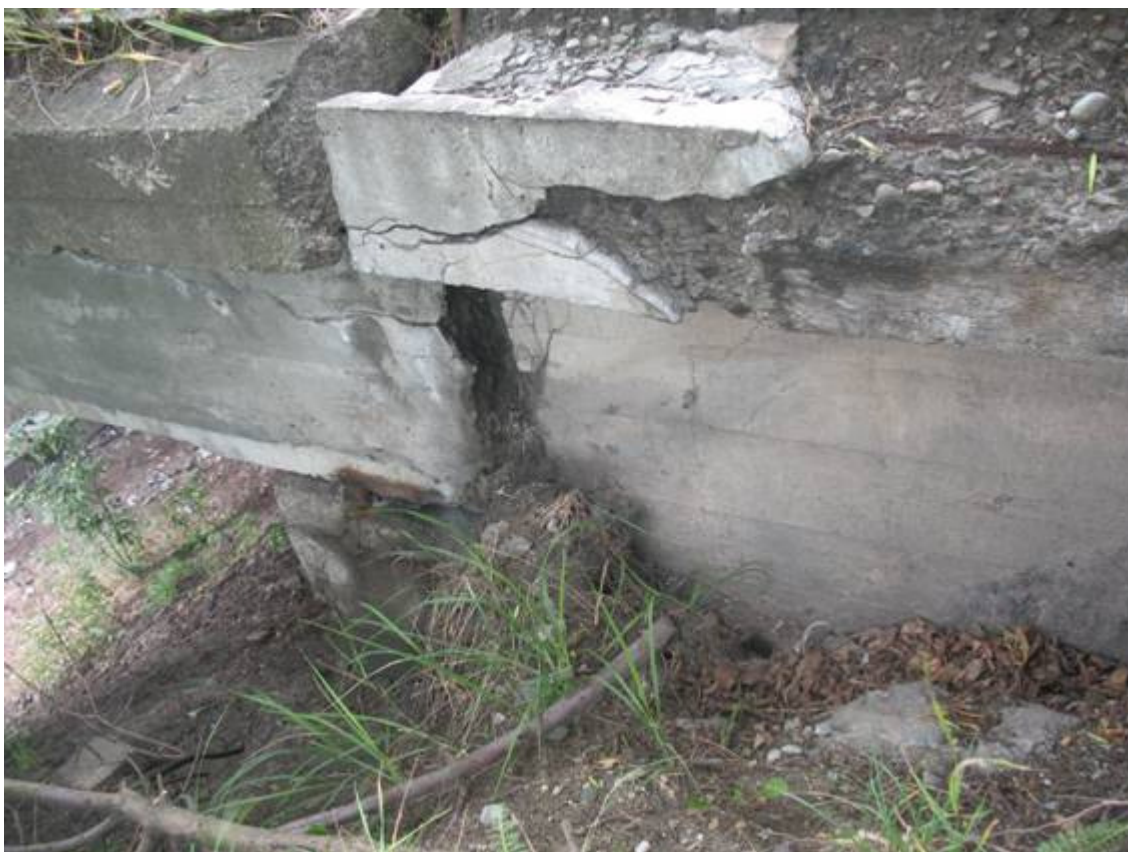
Fot. 31. Widok na dylatacje nad przyczółkiem od strony północnej. Ubytki betonu z odstąpieniem zbrojenia. Zarysowania na powierzchni betonu. Wegetacja roślin.

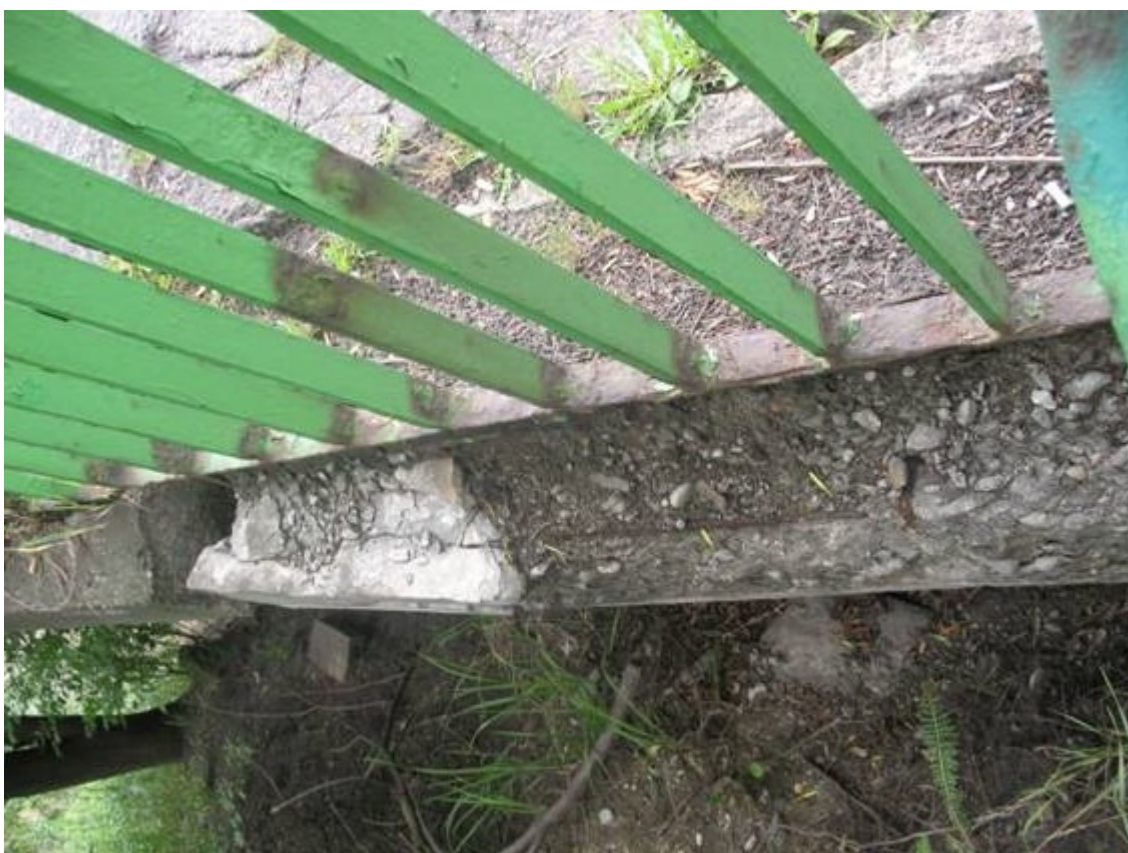
Stan techniczny gzymsów na obiekcie oceniono jako **niedostateczny(2)**. Gzymsy żelbetowe na obiekcie są silnie uszkodzone. Występują liczne zarysowania oraz ubytki w betonie. Odsypające się odłamki betonowe mogą stanowić zagrożenie dla zdrowia ludzi poruszających się w przestrzeni pod obiektem oraz dla mienia użytkowników infrastruktury znajdującej się pod obiektem (np. pojazdy, elementy infrastruktury kolejowej). Powierzchnia betonu jest silnie zawilgocona występują liczne zacieki. W przerwie dylatacyjnej z chodnikiem występuje wegetacja roślinności.

Fot. 32. Widok na gzyms nad przyczółkiem od strony północnej. Ubytki betonu z odstąpieniem zbrojenia.

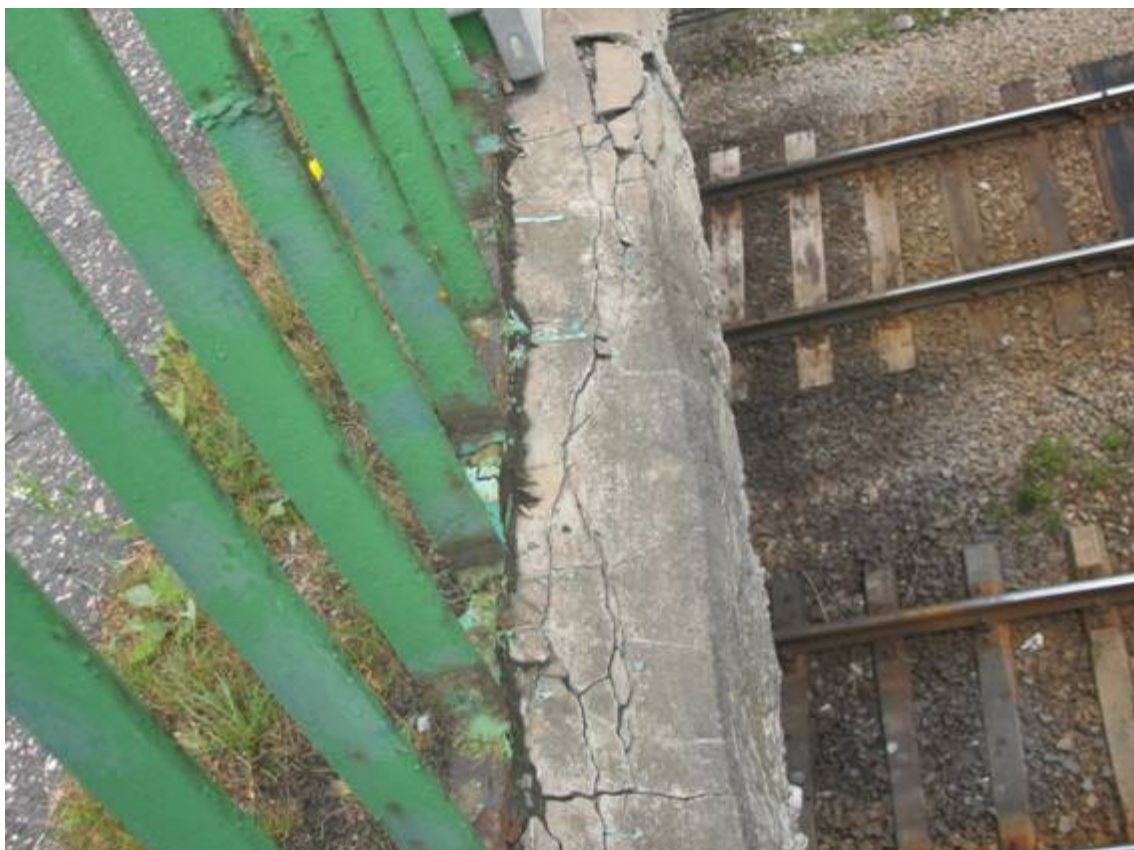
Fot. 33. Widok na gzyms po stronie wschodniej. Widoczne ubytki betonu, zarysowania betonu. Widoczna wegetacja roślin na powierzchni gzymsu. Zabrudzenia na powierzchni barierek. Korozja stali barierek. Deformacja elementów stalowych.

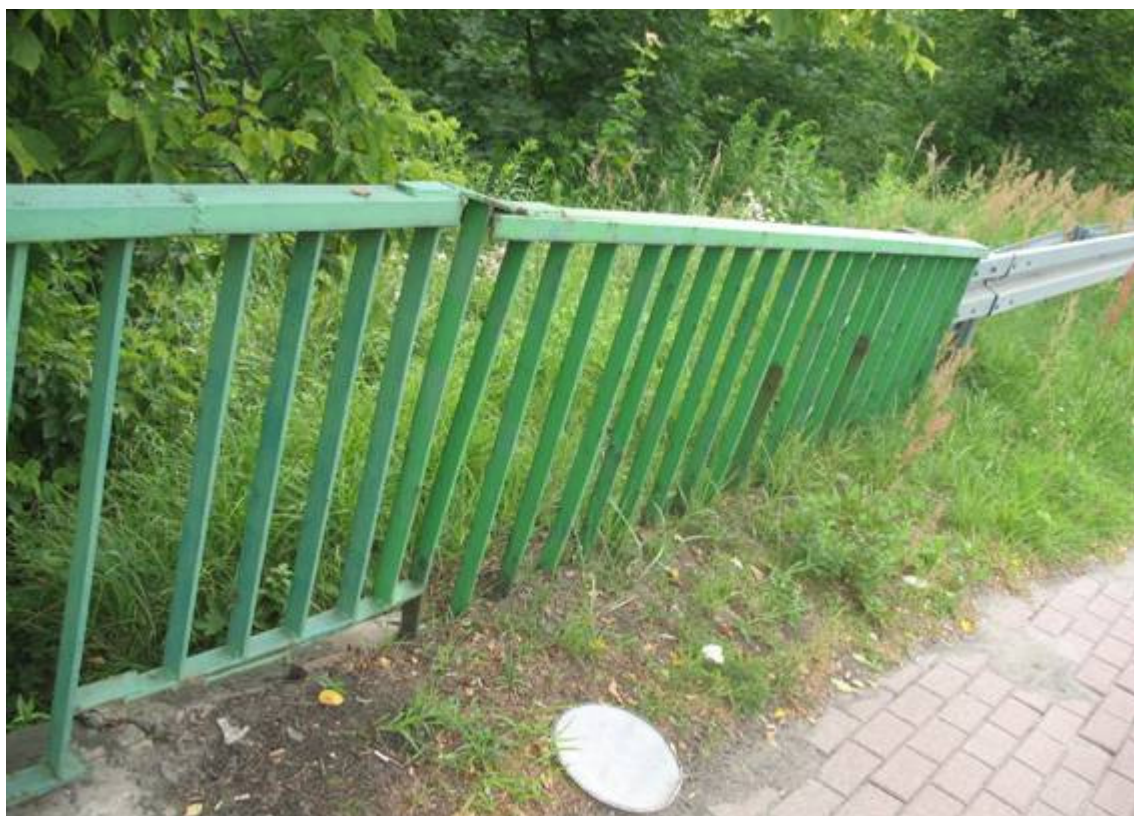
Stan techniczny balustrad, oceniono jako **zadowalający(4)**. Balustrady na obiekcie wykonane są jako stalowe. Występuje korozja powierzchniowa i braki antykorozyjnych powłok malarskich.

Fot. 34. Widok na barierki nad podporą południową. Deformacja barierek. Braki powłok antykorozyjnych, korozja stali.

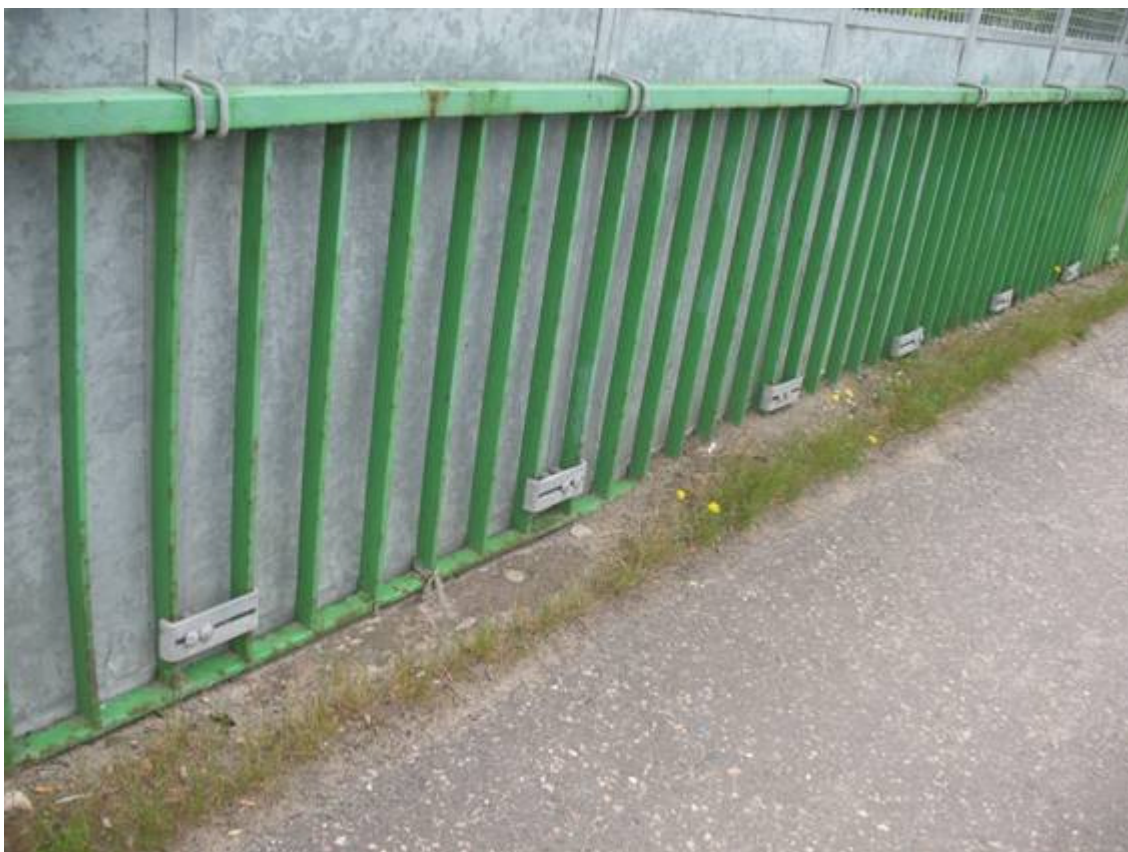
Fot. 35. Widok na mocowanie barier przeciwporażeniowych do barierek. Braki powłok antykorozyjnych, korozja stali. Wegetacja roślin na gzymsie.

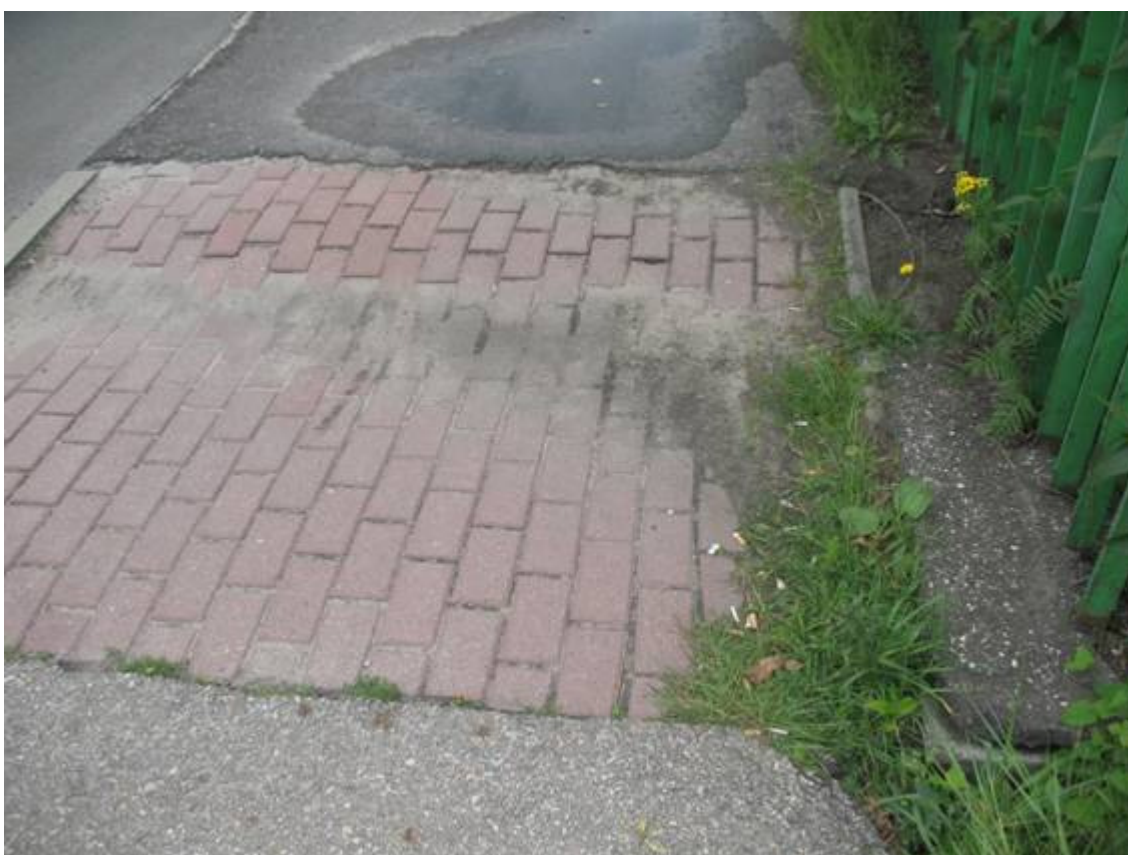
Fot. 36. Widok powierzchni chodnika nad przyczółkiem. Odkształcenia nawierzchni chodnika, zaleganie wody w niszach deformacyjnych. Widoczna wegetacja roślin.

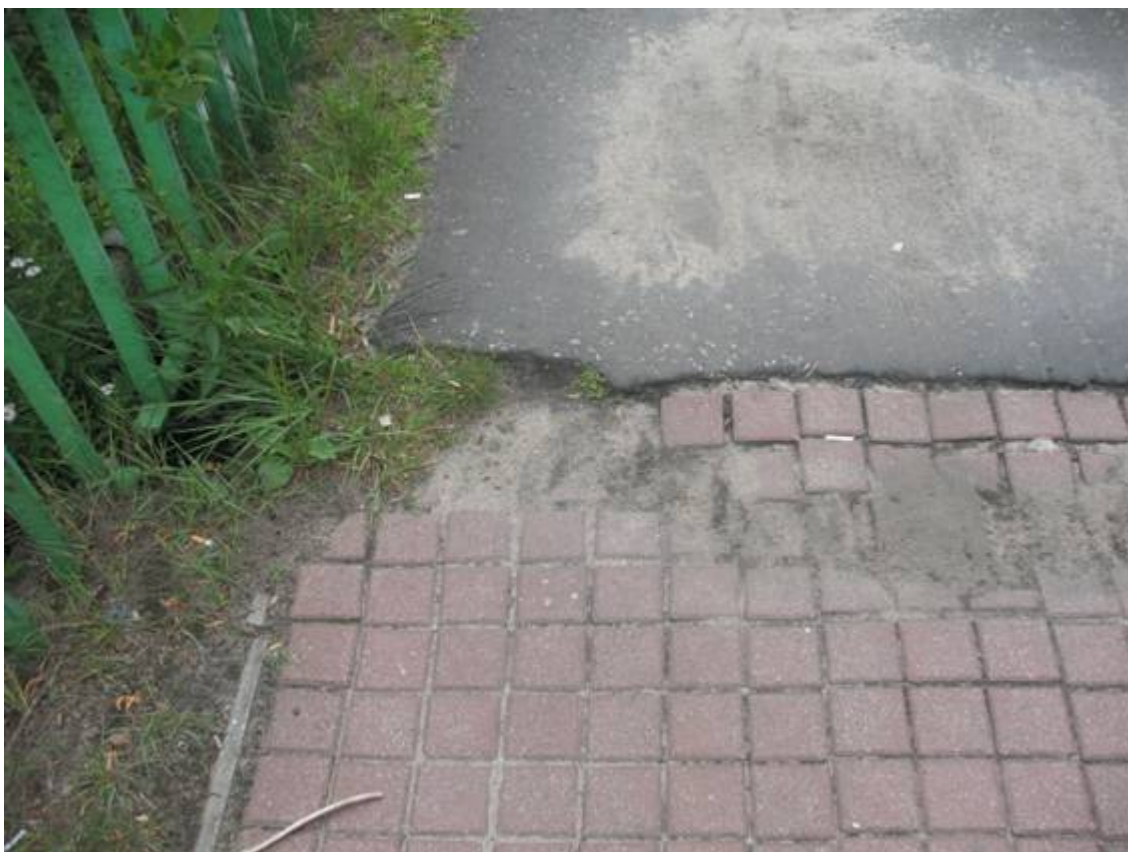
Fot. 37. Widok powierzchni chodnika nad przyczółkiem od strony południowej. Odkształcenia nawierzchni chodnika. Widoczna wegetacja roślin.

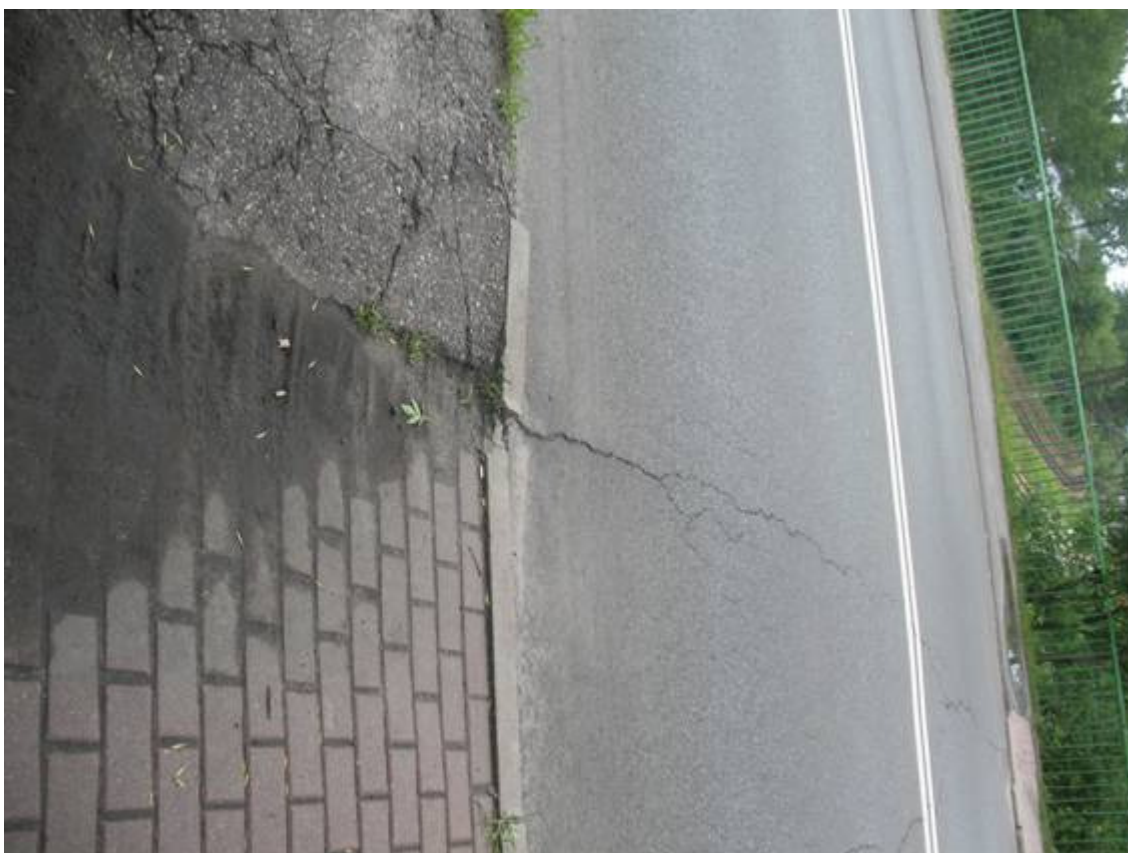
Fot. 36. Widok na powierzchnię chodnika nad przyczółkiem od strony północnej. Odkształcenia nawierzchni chodnika, oznaki zalegania wody w niszach deformacyjnych. Rysy na powierzchni jezdni. Widoczna wegetacja roślin.

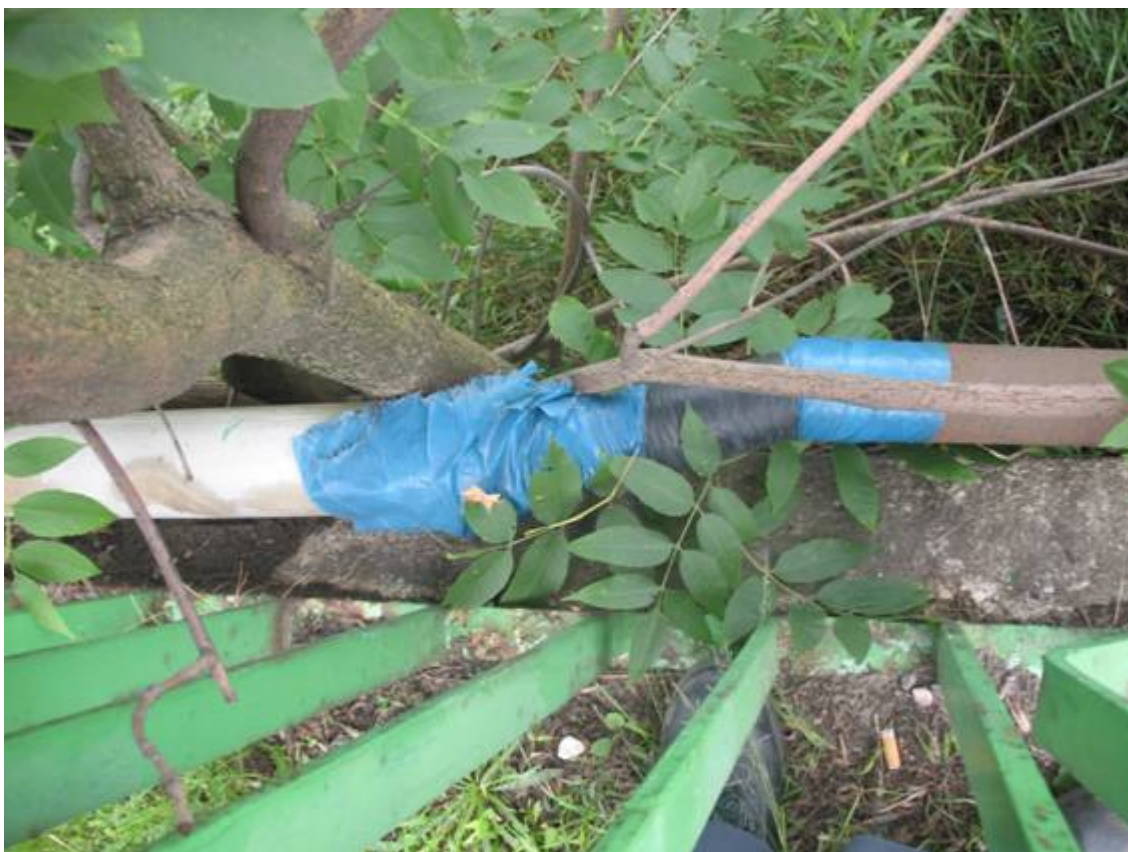
Stan techniczny sieci oświetlenia ulicznego oceniono jako **niedostateczny(2)**. Po zachodniej stronie obiektu przebiegają rury ochronne instalacji oświetlenia ulicznego. Rura ochronna oświetlenia ulicznego jest pozbawiona antykorozyjnych powłok malarskich i miejscami skorodowana. Na długości rury ochronnej występują deformacje. Połączenia rur ochronnych wykazują uszkodzenia, przez które dostaje się woda opadowa. Latarnie i ich mocowania są skorodowane i występują na nich braki antykorozyjnych powłok malarskich.

Fot. 37. Nieprawidłowe łączenie rur ochronnych instalacji na obiekcie po stronie północnej.

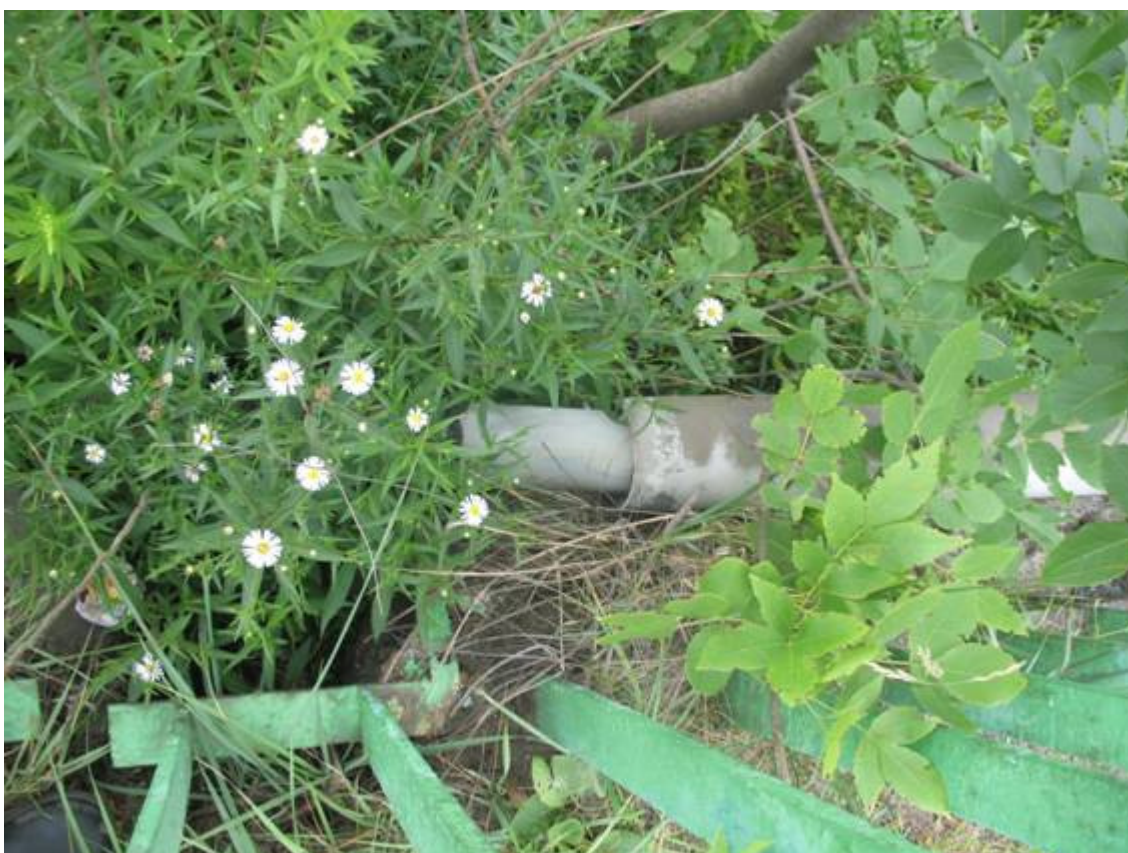
Fot. 38. Nieprawidłowe łączenie rur ochronnych instalacji na obiekcie po stronie południowej.
