Inwestor:	Gmina Sosnowiec aleja Zwycięstwa 20 41-200 Sosnowiec tel.: 32 296 06 00 fax: 32 296 06 05 e-mail: um@um.sosnowiec.pl	
Wykonawca:	WCI TECHNOLOGIE Sp. z o.o. ul. Kościuszki 80 42-595 Siemonia tel.: 881 222 614 e-mail: biuro@wcitech.pl www.wcitech.pl	
Faza Projektu:	Obiekt: Zbiornik wodny Leśna	Wydanie: 097/PR/02
Projekt Rewitalizacji	Część: Projekt Rewitalizacji	Data: Czerwiec 2019 r.
ZESPÓŁ PROJEKTOWY:		
Opracował:	mgr Anna Lipka	Podpis:
Opracował:	mgr inż. Wiesław Lipka	Podpis:
Opracował:	dr inż. Karol Pietruczuk dr inż. Maciej Czarnecki mgr inż. Witold Kamiński mgr inż. Karolina Pietruczuk mgr Radosław Sajkiewicz mgr inż. Roman Wiliński [uprawnienia projektanta nr 155/PW/93 w specjalności konstrukcyjno-inżynierskiej w zakresie budowli hydrotechnicznych]

1 WARUNKI FORMALNE

Oczyszczenie zbiornika wodnego „Leśna” w Parku im. Jacka Kuronia, przy ul. Armii Krajowej 94 w Sosnowcu poprzez opracowanie założeń do jego rewitalizacji

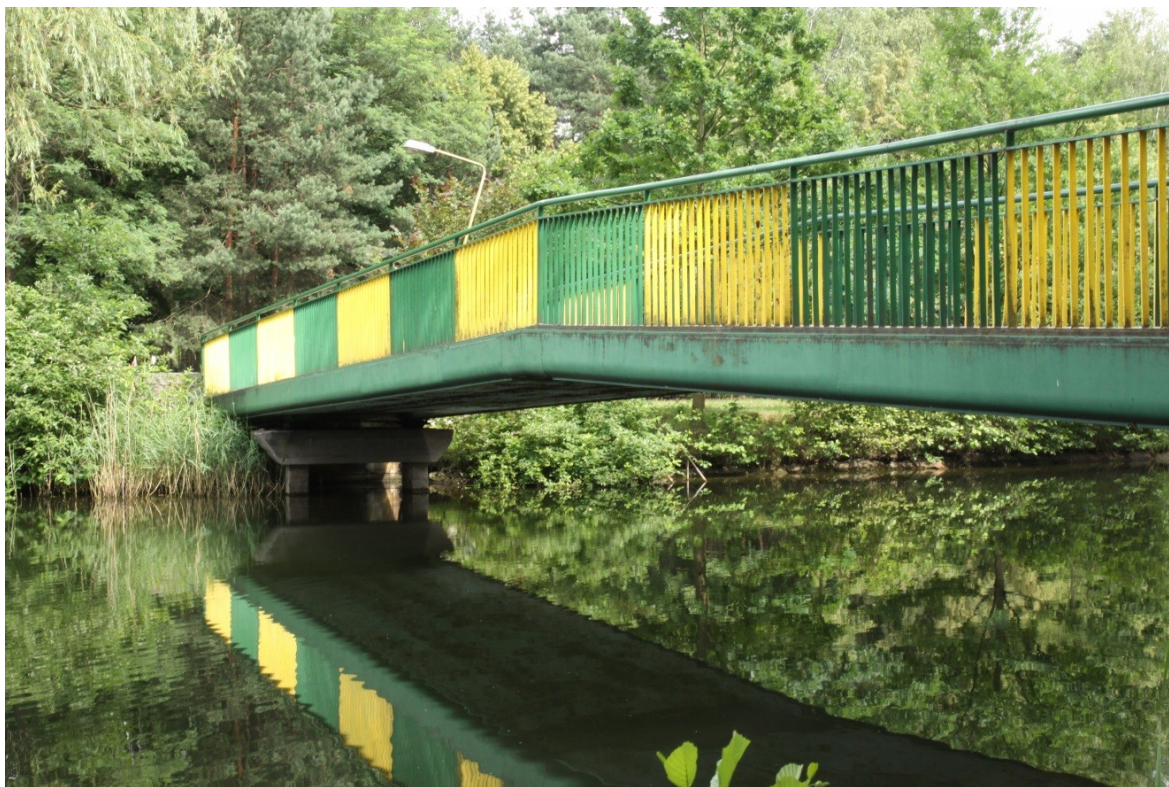
Analiza stanu technicznego stalowego ustroju nośnego kładki wskazuje, że widoczna konstrukcja stalowa kładki (belki zewnętrzne i powierzchnia blach od spodu kładki) jest jednolita, ale od spodu na blasze kładki widać wyraźne ślady postępującej korozji powierzchniowej. Nie są to jednak głębokie wżery korozyjne, które mogłyby w krótkim czasie doprowadzić do takiego osłabienia konstrukcji kładki, aby wyłączyć ją z eksploatacji.

Fot. 1: Widok na kładkę od strony północno-zachodniej

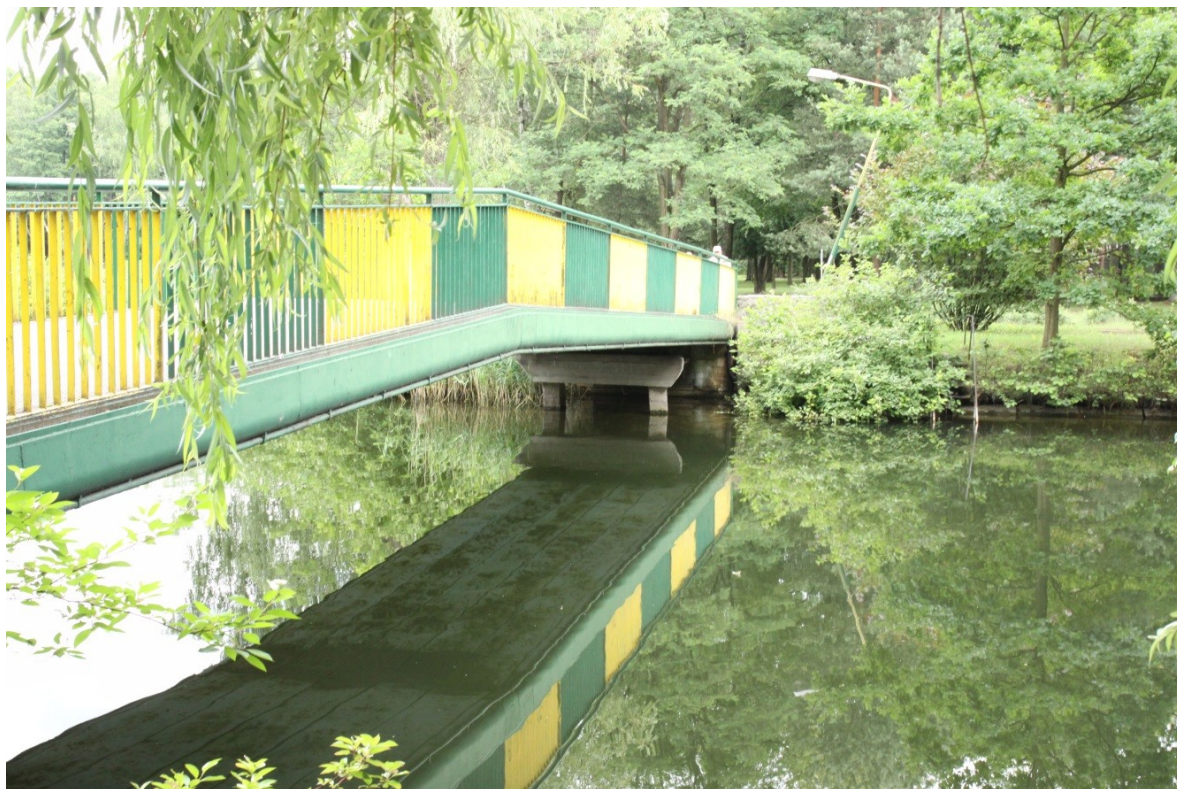
Fot. 2: Widok na kładkę od strony południowo-zachodniej

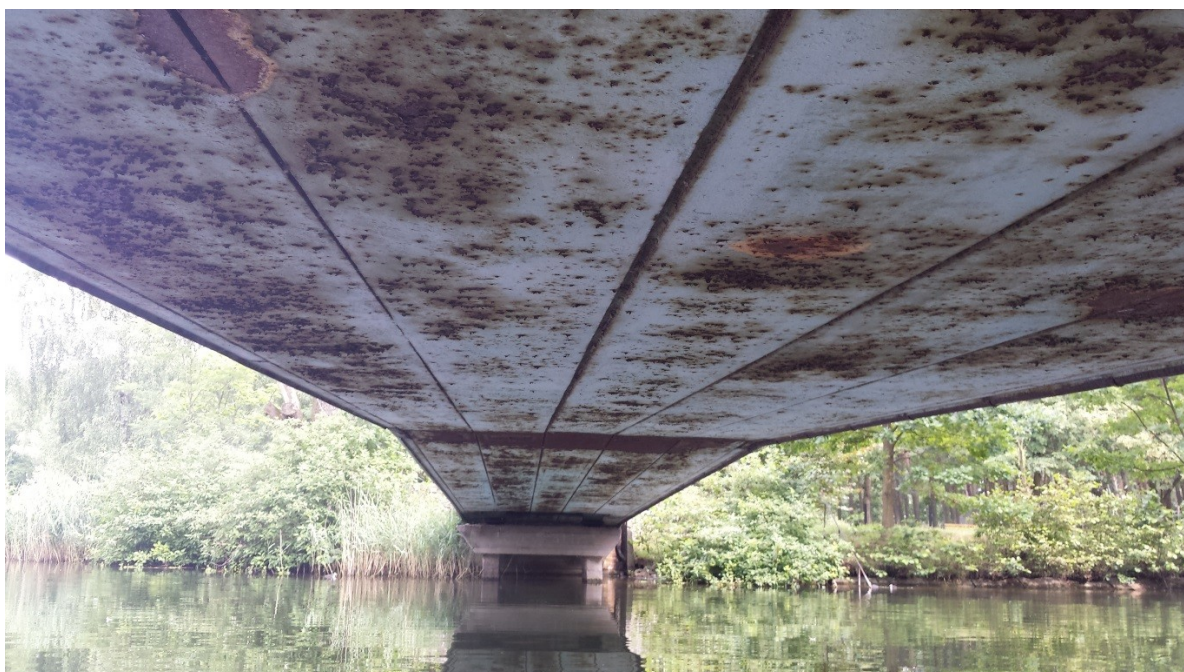
Fot. 3: Wyraźne ślady korozji powierzchniowej blachy spodniej konstrukcji kładki

1. oczyszczenie z rdzy oraz zabezpieczenie antykorozyjne blachownic na styku z wezłowiami i podporami;
2. oczyszczenie z rdzy oraz zabezpieczenie antykorozyjne blachownic od spodu i na bokach kładki;
3. remont skorodowanych bloków żelbetowych wezłowi na zachodniej stronie kładki;
4. remont skorodowanego bloku żelbetowego podpory i górnej części pala fundamentowego na ich połączeniu (dotyczy podpory na zachodniej stronie kładki);
5. oczyszczenie i zabezpieczenie antykorozyjne barierek ochronnych;
6. ewentualne odnowienie i uzupełnienie asfaltobetonowej nawierzchni kładki, szczególnie w strefie połączenia kładki z brzegiem stawu (najazdy).

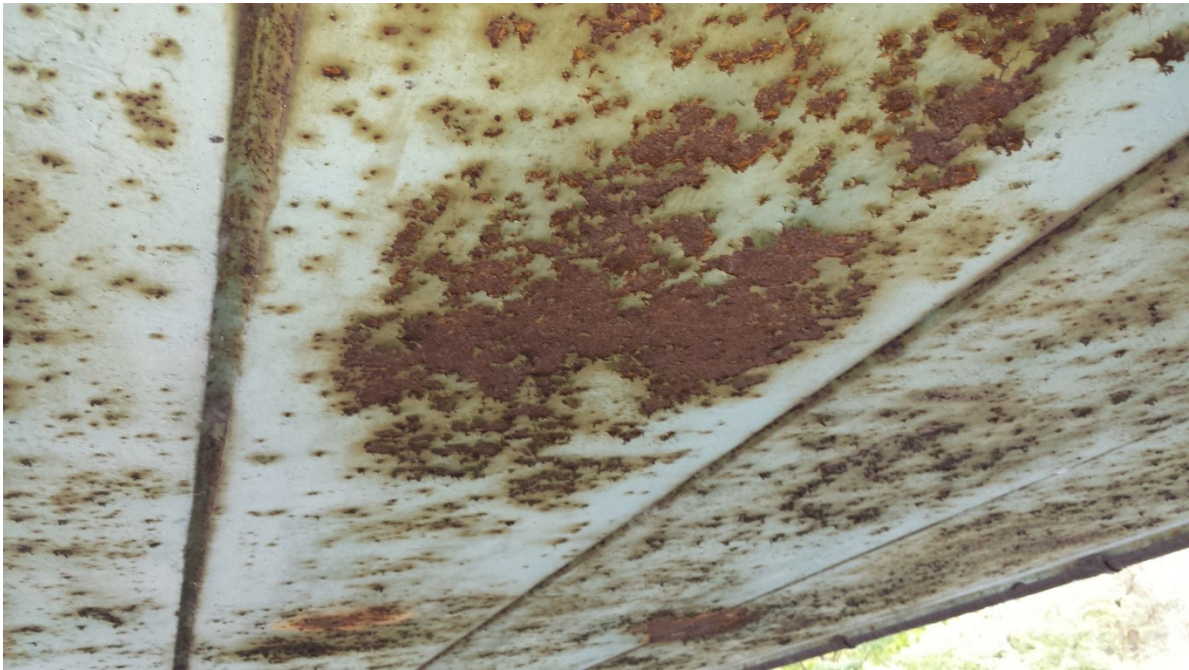
Fot. 4: Korozja powierzchniowa blachy spodniej konstrukcji kładki (zbliżenie)

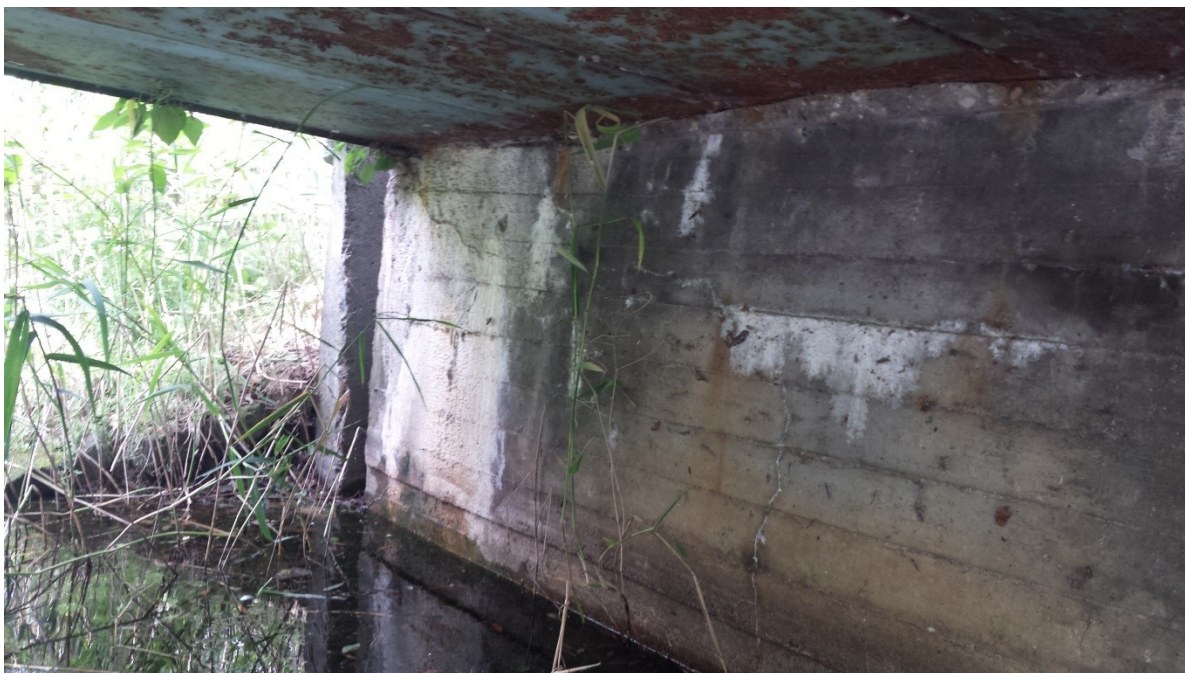
Szczególnie znaczną i groźną korozję konstrukcji stalowej kładki zaobserwowano w miejscach oparcia ustroju nośnego kładki w węzłach oraz na stalowych podbudowach podpór żelbetowych. Jedną z przyczyn procesu tak znacznej korozji blach na oparciach w węzłach jest skraplająca się na spodzie blachownic para wodna i spływająca grawitacyjnie woda w kierunku węzła.

Fot. 5: Groźna korozja konstrukcji stalowej kładki w węzłowi

Akceptowalny stan techniczny wezłowi psuje znaczna korozja betonu na zewnętrznych strefach żelbetowego bloku wezłowania po stronie zachodniej kładki, gdzie ubytki betonu spowodowały odkrycie zbrojenia, jednakże cały badany blok jest w dostatecznym stanie technicznym. Blok (od spodu kładki) jest widoczny na Fot. 5.

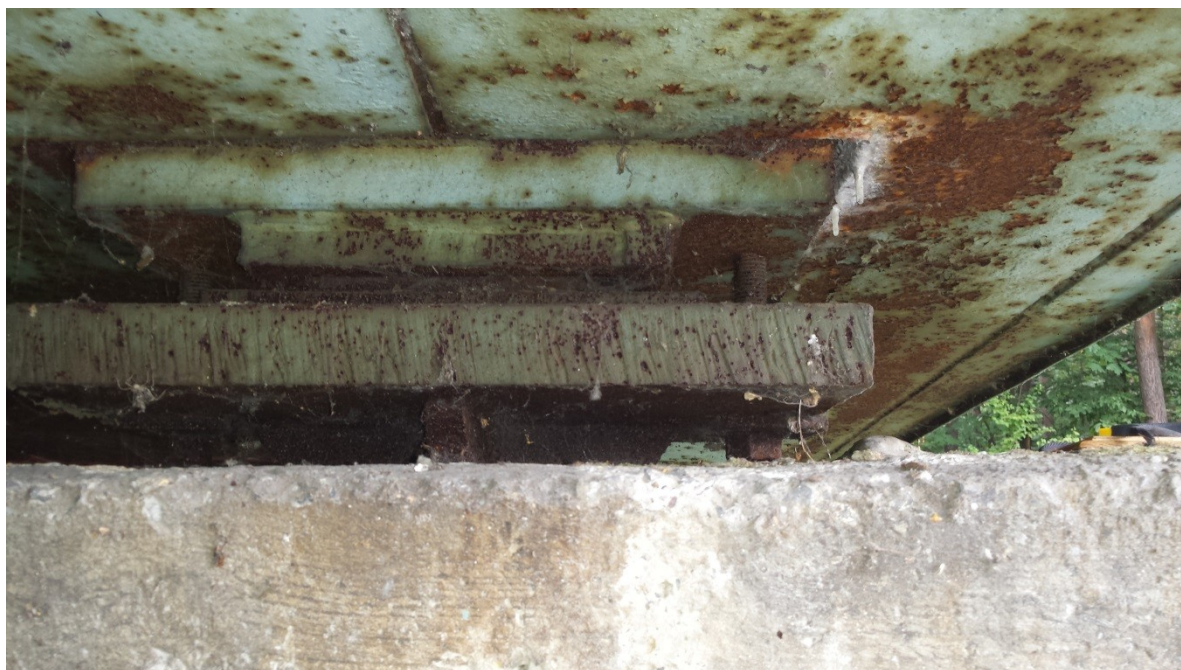
W przypadku awarii podparcia kładki w węzłach, w pewnym stopniu sytuację „ratuje” dodatkowe oparcie kładki na podporach żelbetowych.

Fot. 6: Korozja konstrukcji stalowej kładki oraz podbudowy stalowej na podporze żelbetowej

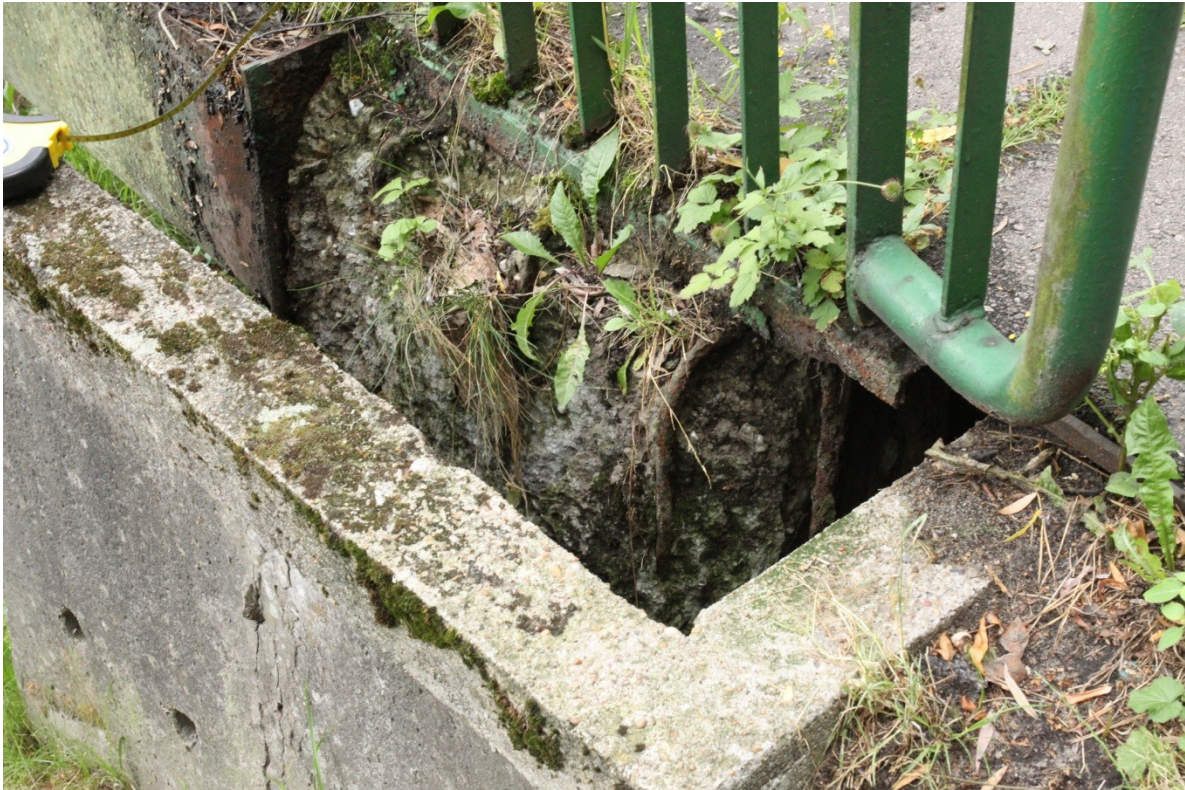
Fot. 7: Zachodnia strona kładki. Skorodowane bezgłowie – strona lewa

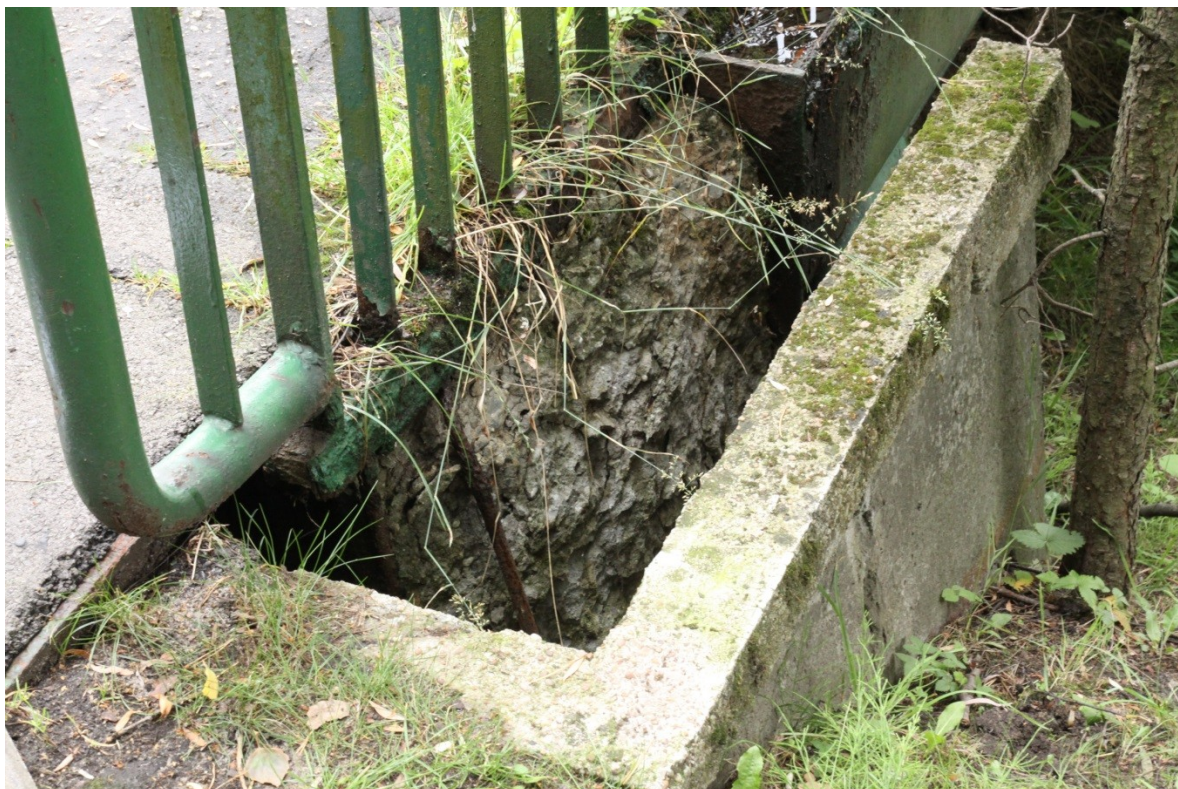
Fot. 8: Zachodnia strona kładki. Skorodowane bezgłowie – strona prawa

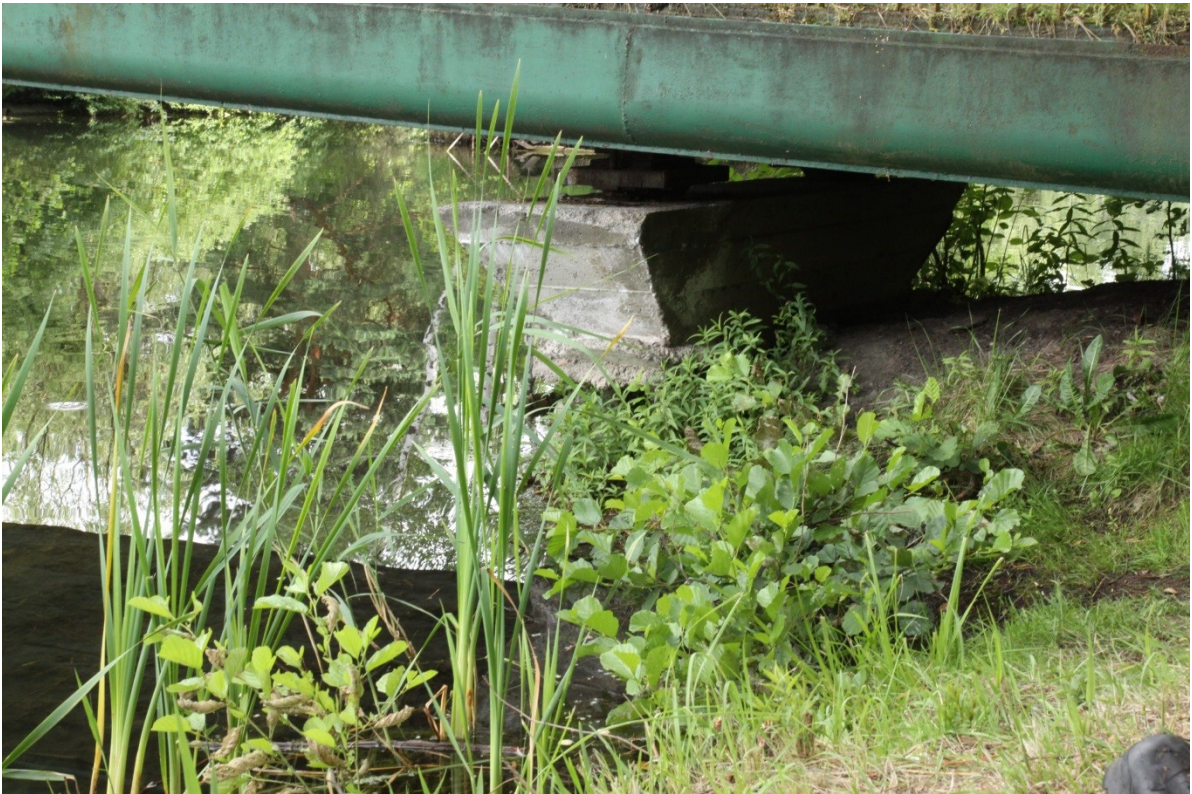
Poważnej korozji betonu uległa podpora żelbetowa po zachodniej stronie kładki (strona lewa) wraz z górną częścią pala fundamentowego. Stan techniczny podpory i pali fundamentowych po wschodniej stronie kładki – bez uwag.

Fot. 9: Podpora żelbetowa po zachodniej stronie kładki

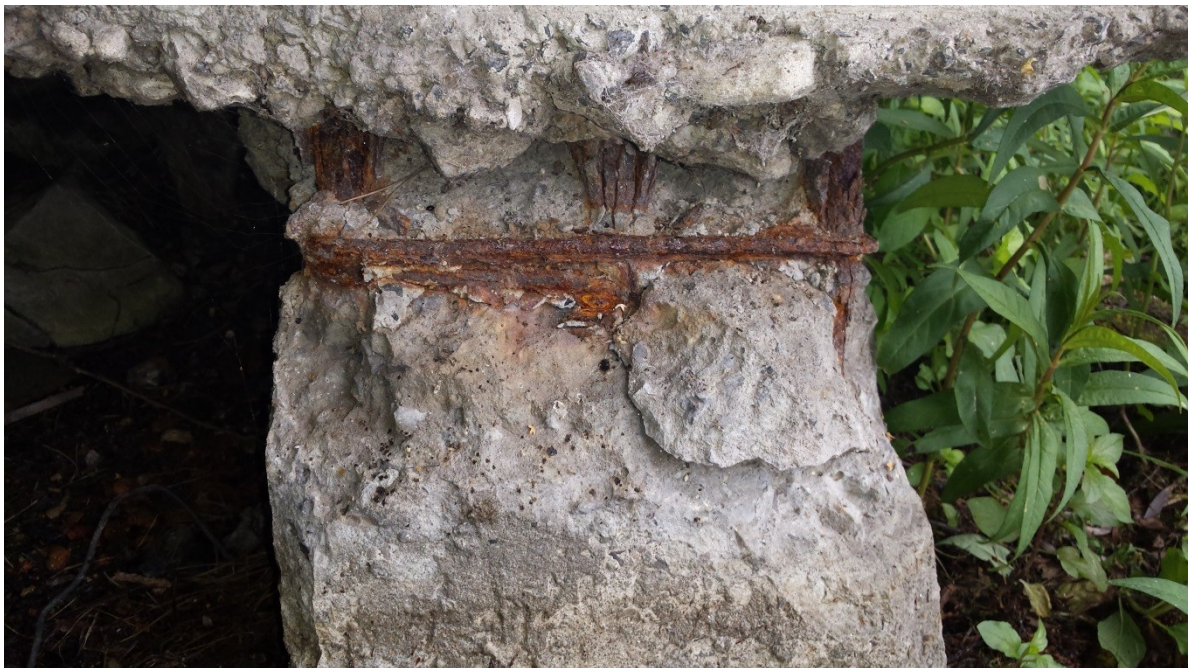
Fot. 10: Jw. Korozja połączenia podpory żelbetowej z palem fundamentowym

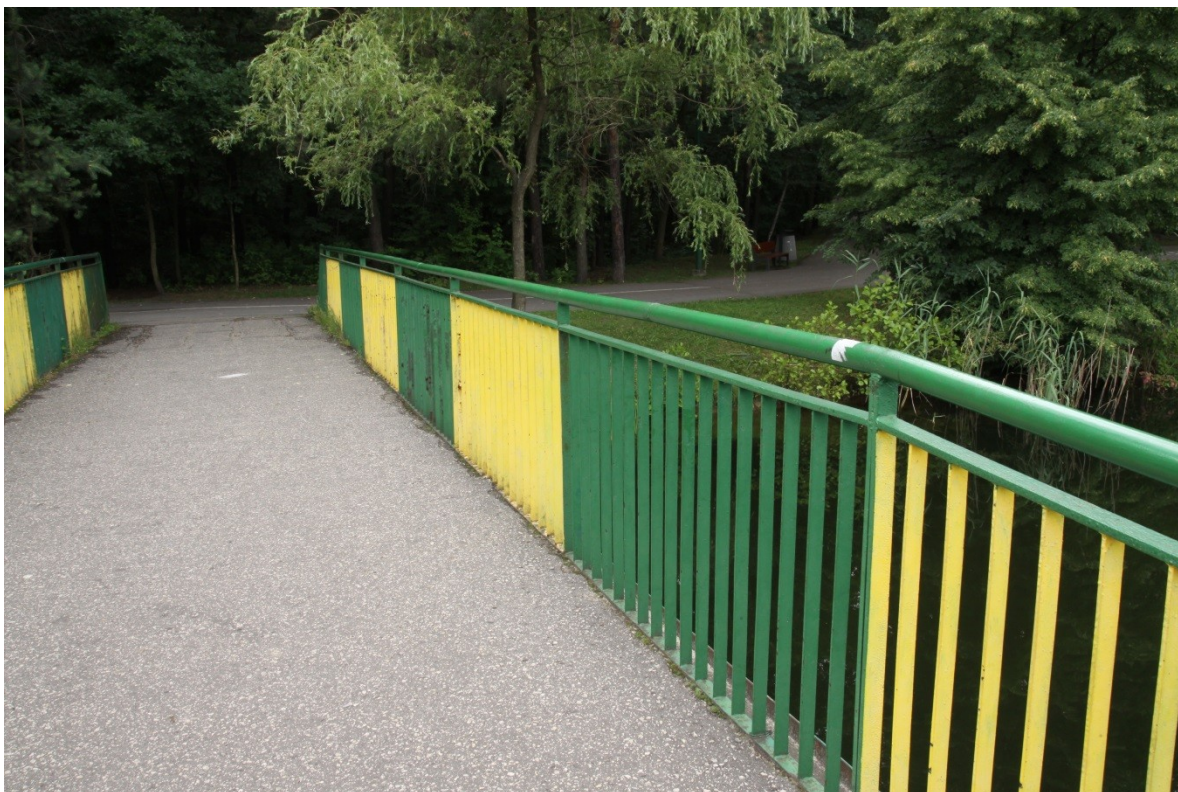
Stan techniczny nawierzchni kładki, pomimo kilkudziesięcioletniego okresu eksploatacji, nie budzi większych zastrzeżeń.

Fot. 11: Widok na nawierzchnię i barierki ochronne w kierunku zachodniego brzegu stawu

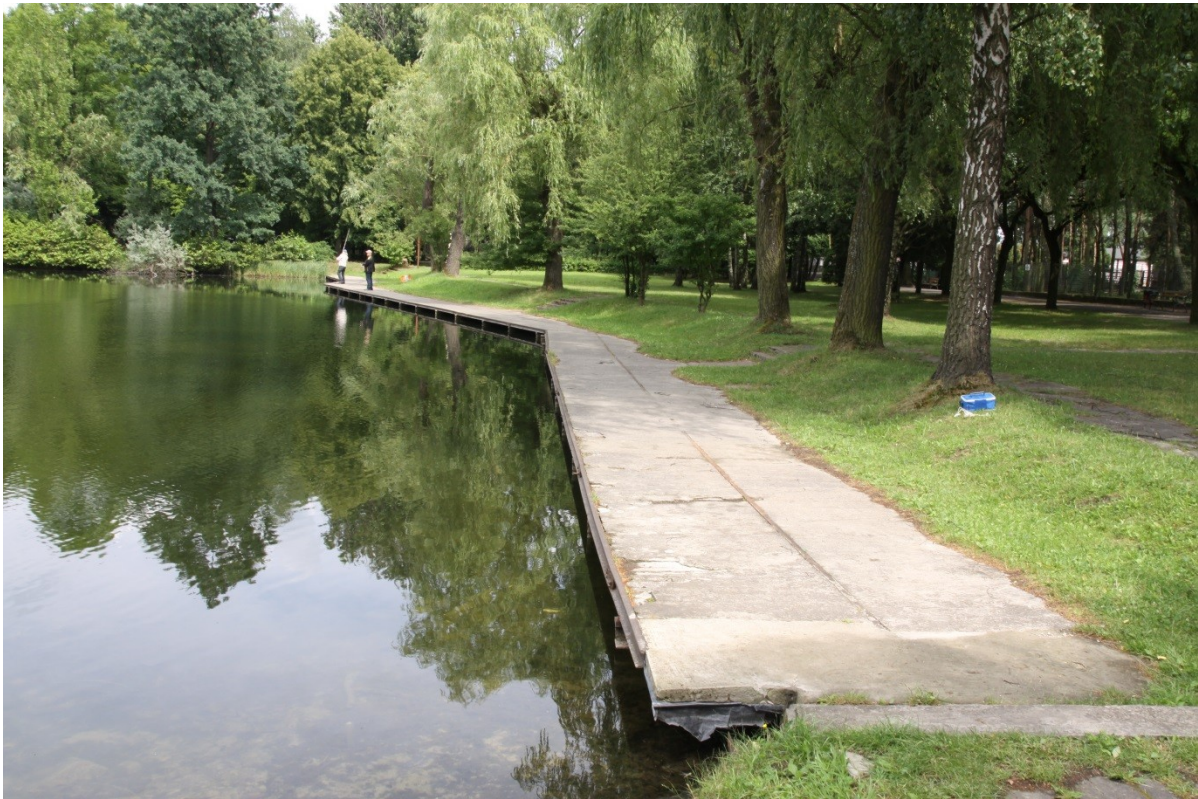
Fot. 12: Widok ogólny nabrzeża (od strony zachodniej)

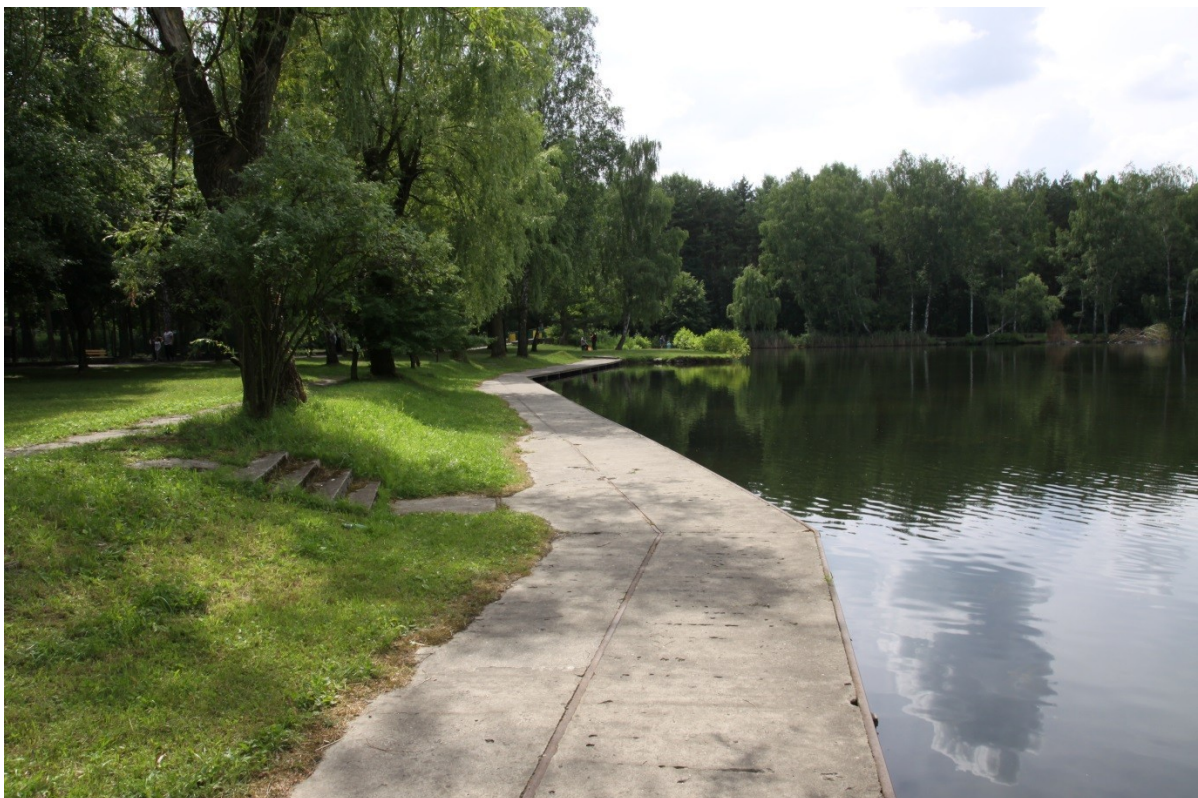
Fot. 13: Widok ogólny nabrzeża (od strony wschodniej)

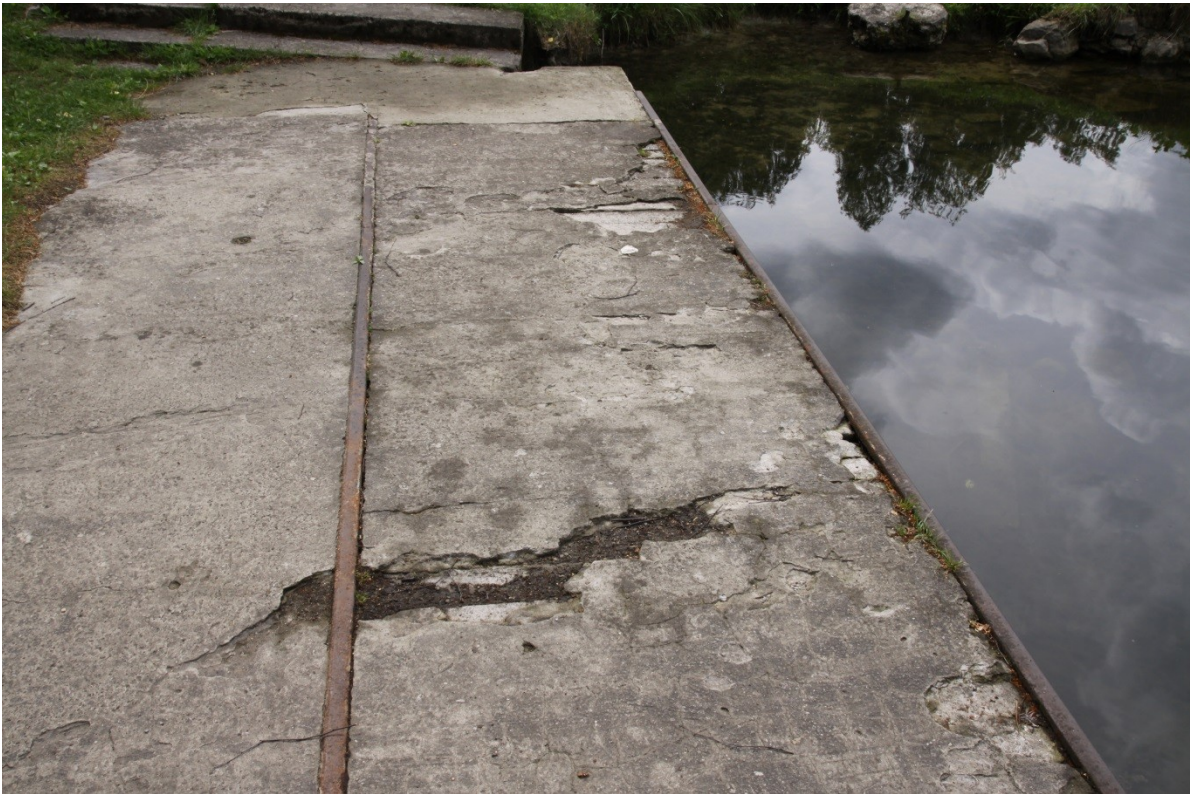
Fot. 14: Końcowy fragment nabrzeża od strony zachodniej

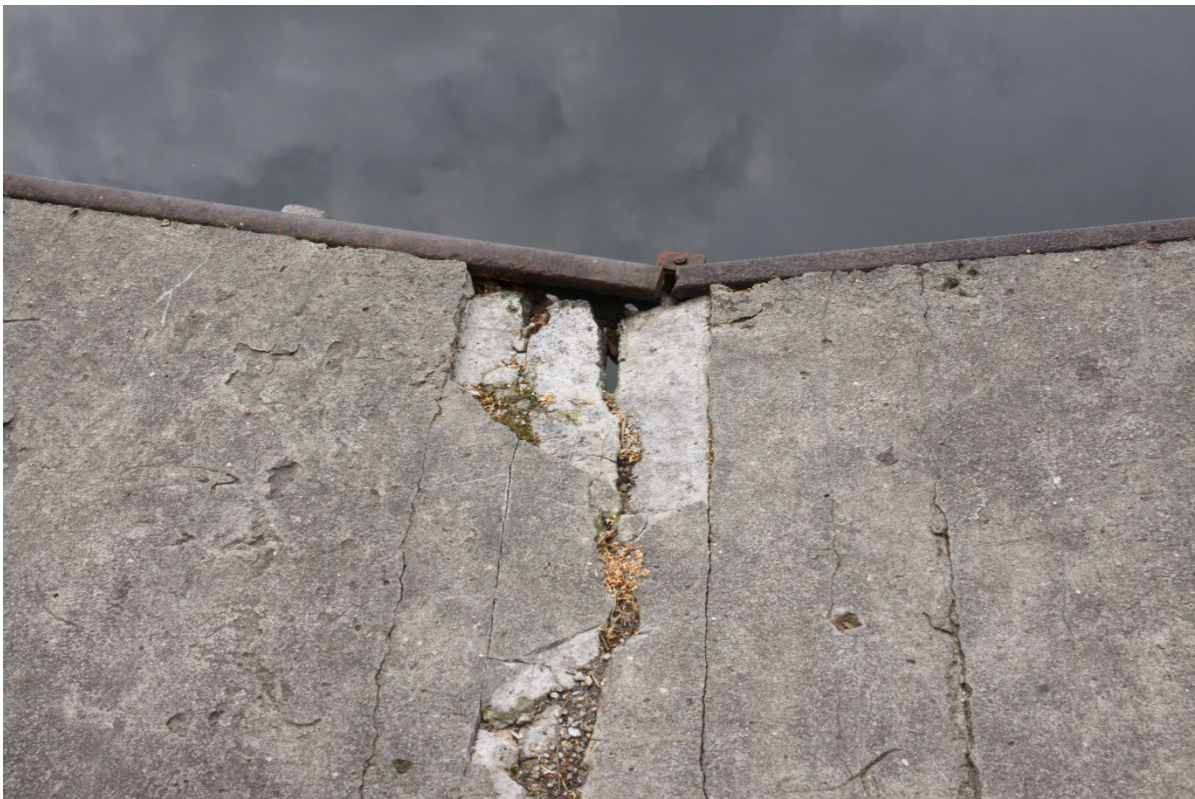
Natomiast zastrzeżenia budzi zły stan techniczny pokładu pomostu, na którym występuje wiele wżerów, odprysków i spękań wylewki betonowej, a w kilku przypadkach odnotowano defragmentację (rozpad) betoników. Zapewne taki stan techniczny pokładu pomostu wynika z negatywnego oddziaływania na betonową warstwę wylewki oraz betoniki (przez okres ponad 40 lat) czynników atmosferycznych m.in. kwaśnych deszczy, przemarzania, rozmarzania itd.), a także z zaniechania remontów bieżących i zachowawczych.

Fot. 15: Ubytek betonu w warstwie wylewki i rozpad betoników na załamaniu linii nabrzeża

Pomimo stwierdzonych uszkodzeń pokładu pomostu nabrzeża (ubytki w wylewce betonowej, rozpad betoników) budowlę można zarekomendować do użytkowania, jednakże pod warunkiem pilnego zlikwidowania ubytków na powierzchni pokładu pomostu w celu uniknięcia nieszczęśliwych wypadków osób korzystających z pomostu np. wskutek potknięcia się i upadku, w tym do stawu.

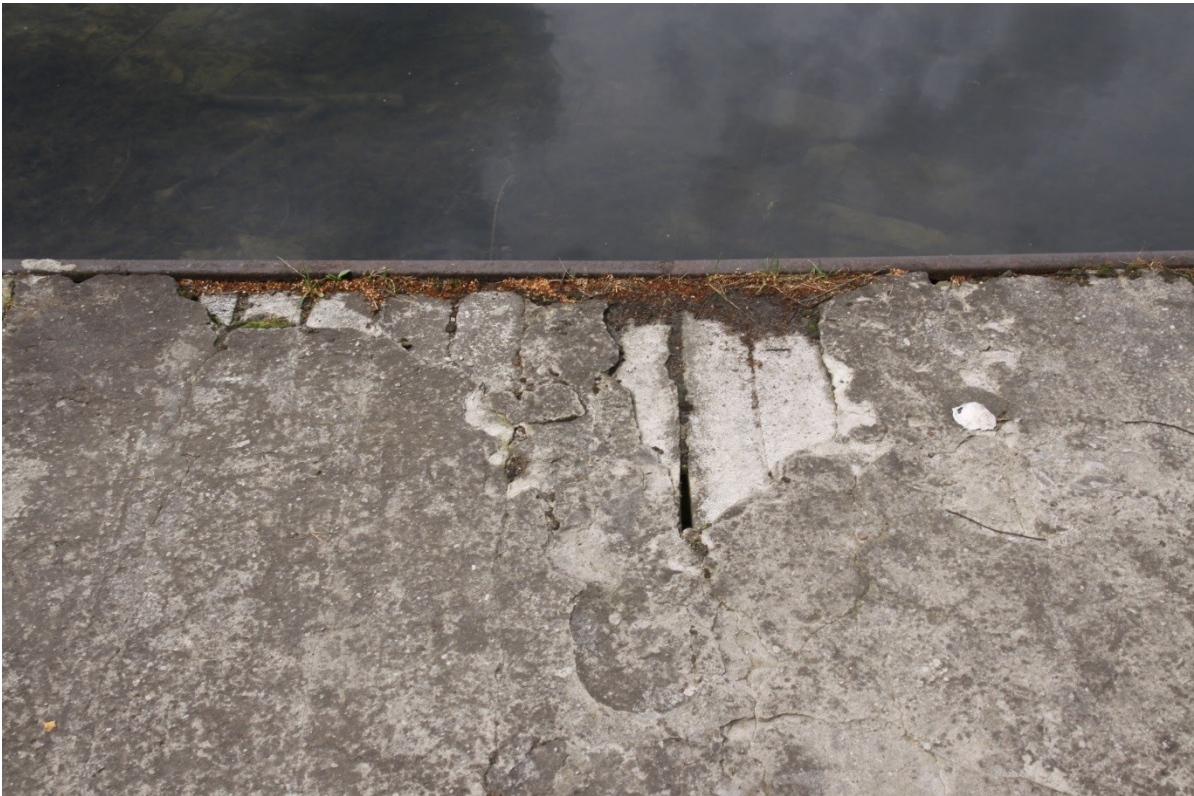
Fot. 16: Ubytek betonu w warstwie wylewki pokładu nabrzeża

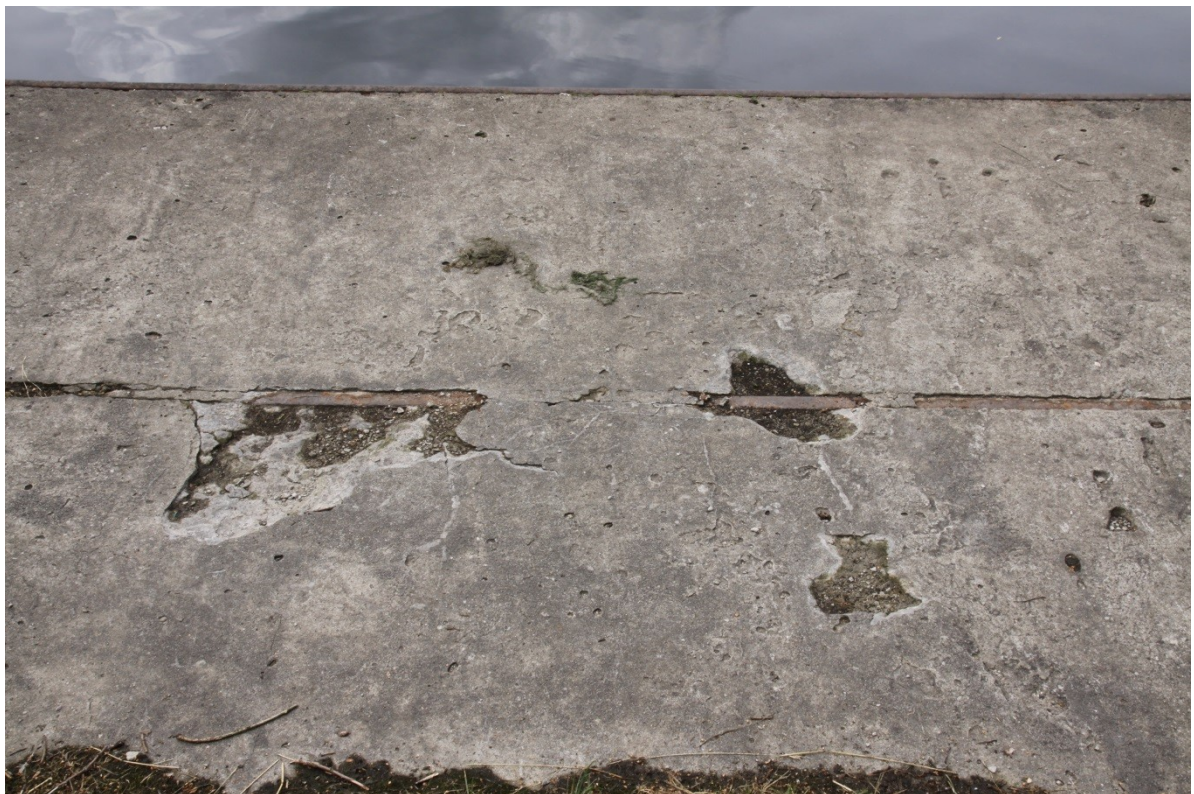
Fot. 17: Ubytek betonu w warstwie wylewki pokładu nabrzeża

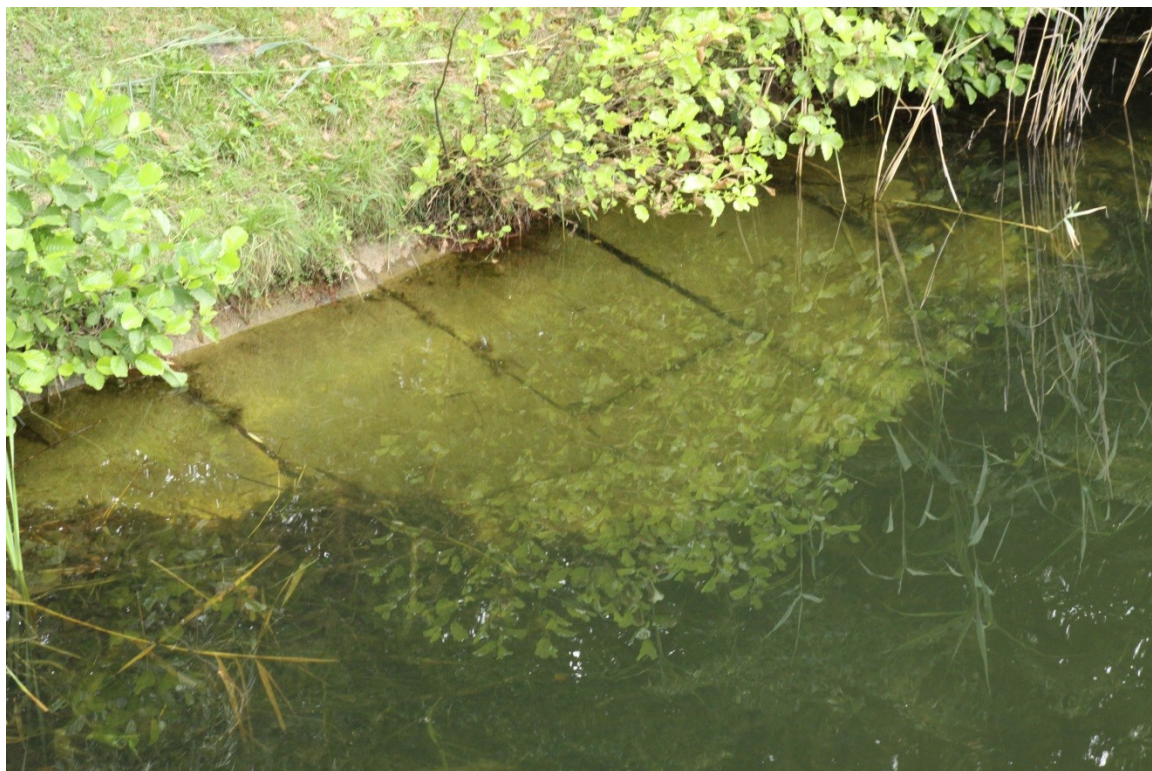
Stan techniczny ubezpieczeń skarp jest dostateczny, aczkolwiek na niektórych odcinkach ubezpieczenia płyty są poprzesuwane i pozsuwane w głąb stawu. W związku z tym, że płyty znajdują się pod powierzchnią lustra wody w stawie ich stan nie wpływa na funkcjonalność i przydatność obiektu do użytkowania (Fot.18).

Fot. 18: Stan techniczny ubezpieczeń skarp

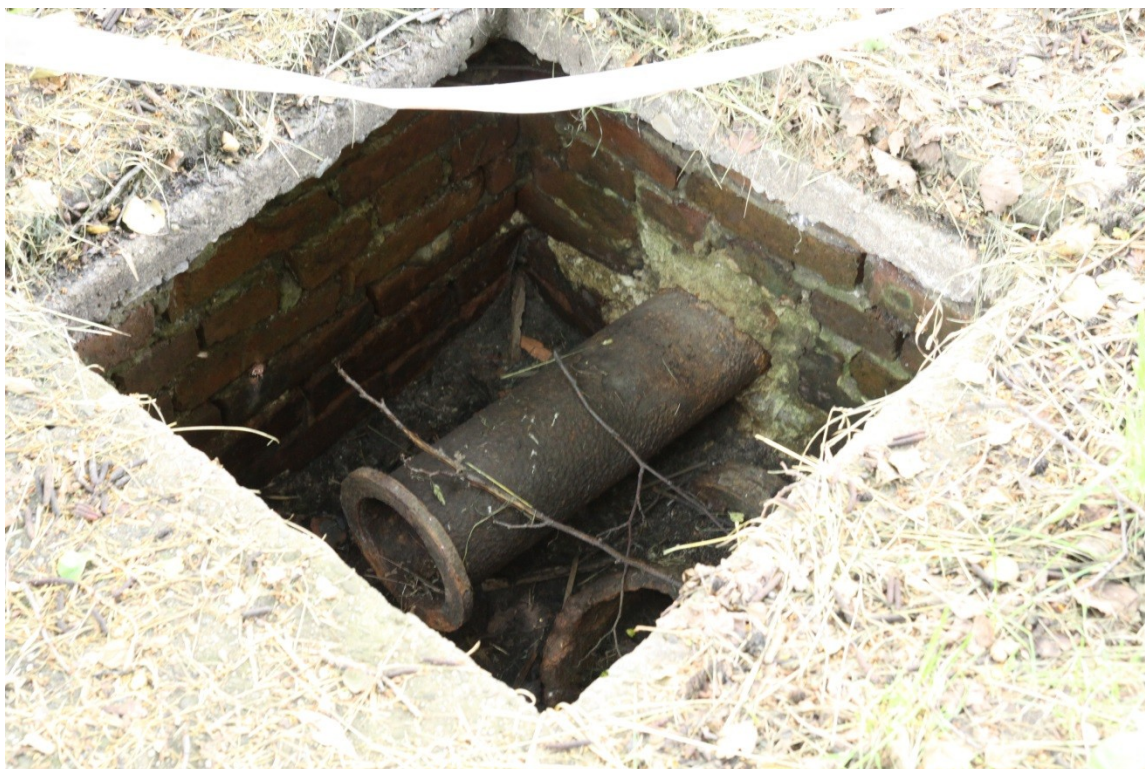
W czasie wizji (25,06.2018 r.) pokrywy nie było, a budowla zabezpieczona była taśmą ostrzegawczą.

Fot. 19: Komora rurociągu zrzutowego

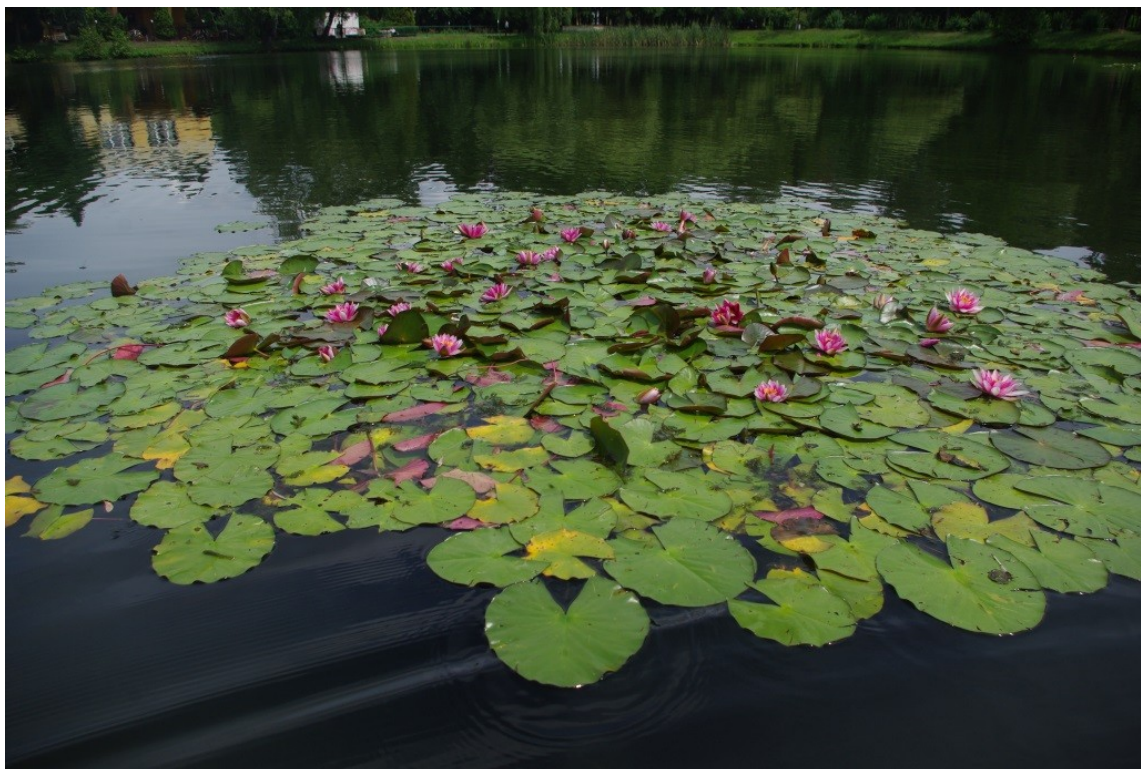
Należy bacznie obserwować populację lilii wodnych (forma ozdobna), które w trzech miejscach, różne gatunki (okrągłe obszary, o powierzchniach ok. 10 m², a 50 m² i 60 m²), znajdują się w toni wodnej (Fot. 20). W razie widocznego zwiększania poszczególnych powierzchni, należy ograniczać ekspansję tych gatunków przez usuwanie.

Fot. 20: Przykładowa fotografia Lili wodnej forma ozdobna
