INWENTARYZACJA TECHNICZNA / DLA CELÓW WYCENY /

Sosnowiec ul. Łukasiewicza 2

Data opracowania: **sierpień 2019 r.**

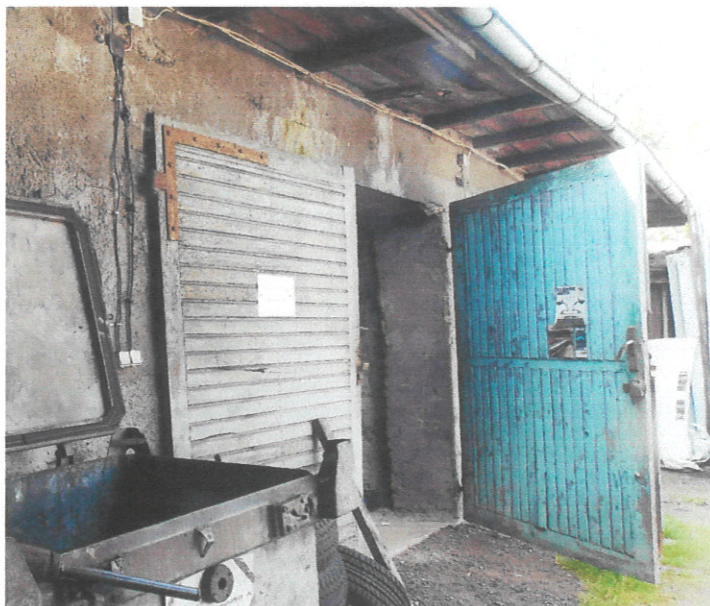
budynek Nr 1

Obiekt parterowy, nie podpiwniczony, o konstrukcji słupowej. Słupy 0,45x0,50 murowane z cegły ceramicznej, wypełnienie ścian w części z cegły, w części z pustaków PGS i płyt betonowych, prefabrykowanych. Konstrukcja dachu drewniana, podparta w części środkowej belką stalową, odeskowana, pokryta papą. Wewnątrz posadzki betonowe. Drzwi drewniane dwuskrzydłowe. Ściany budynku nie tynkowane.

W budynku znajdują się trzy pomieszczenia, każde z osobnym wejściem, o funkcji magazynowej (magazyn nr 1, 2, 3). Stan techniczny budynku – mierny. Oszacowany stopień zużycia – 75%

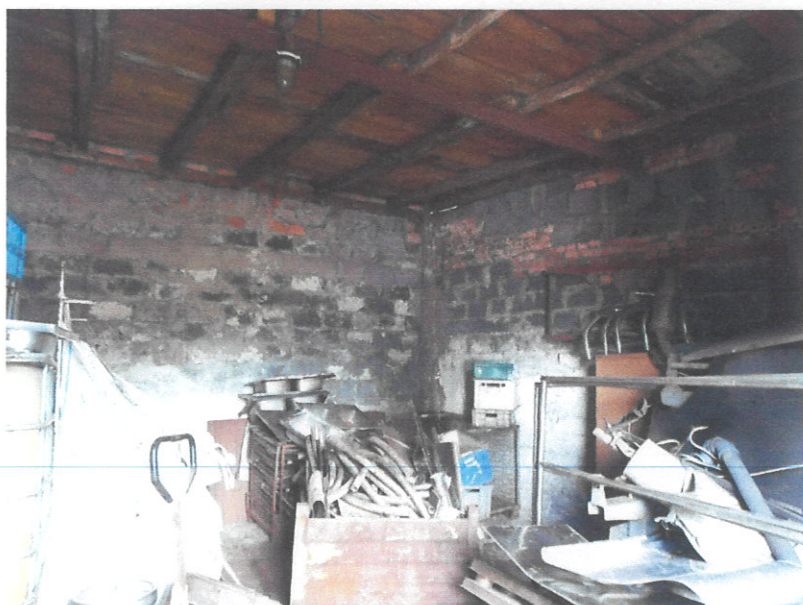
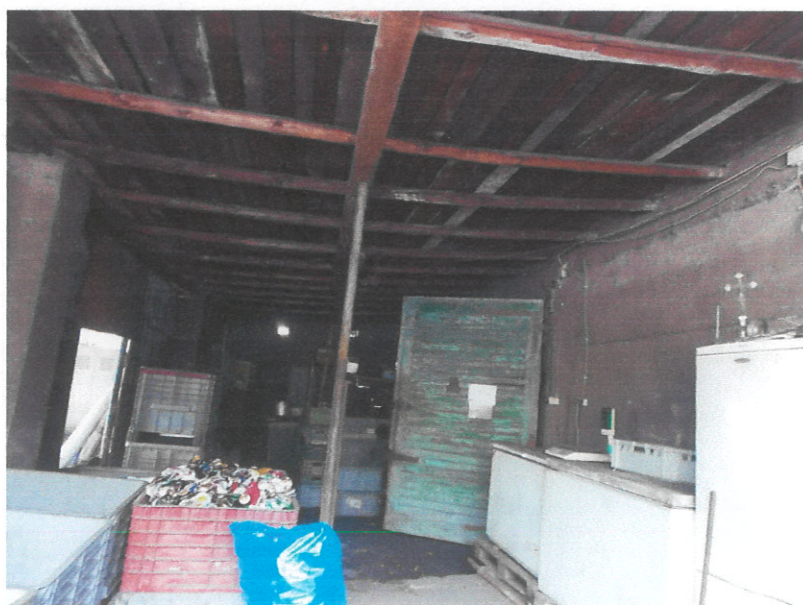
wiata Nr 1

Obiekt przylega do budynku Nr 1 . Konstrukcja wiaty oparta na słupach murowanych i ścianie budynku przyległego . Zadaszenie wiaty drewniane, odeskowane, z pokryciem papą. Wiata z jednej strony zamknięta ścianą murowaną z cegły. Posadzka wiaty betonowa. Stan techniczny obiektu – zły. Oszacowany stopień zużycia 90%.

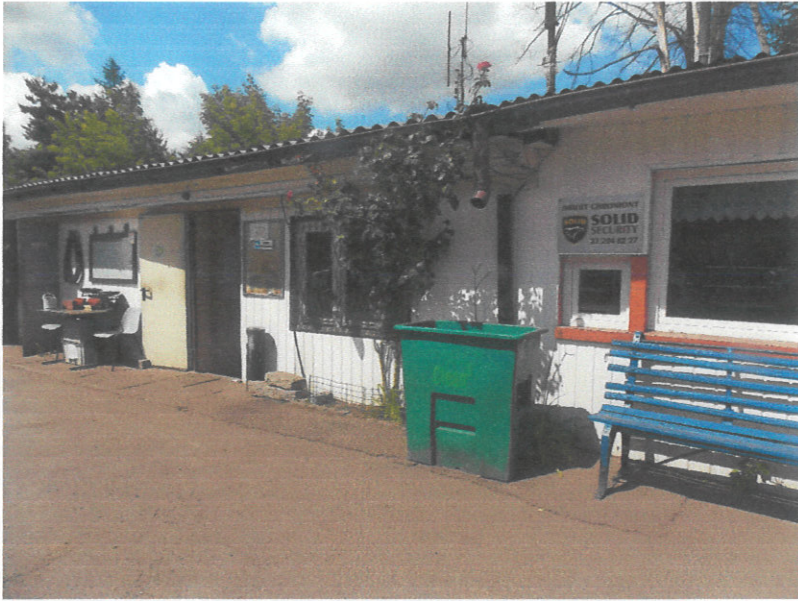
budynek Nr 2

Obiekt parterowy , nie podpiwniczony. Budynek składa się z trzech części , o konstrukcji i funkcji zróżnicowanej. Pierwszą część stanowi magazyn oznaczony jako Nr 4, o ścianach murowanych z cegły ceramicznej i pustaków PGS. Dach nad tą częścią drewniany, dwuspadowy ,pokryty papą na deskowaniu. Brak posadzki, jest tylko klepisko. Drzwi metalowe, okienko metalowe, nieotwieralne. Stan techniczny tej części – zły. Oszacowany stopień zużycia 85%.

Drugą część budynku stanowi magazyn oznaczony Nr 5 , o ścianach częściowo murowanych z cegły i pustaków, a częściowo drewnianych. Dach dwuspadowy , o konstrukcji drewnianej , odeskowanej, pokrytej papą, a w części blachą. Posadzka w tej części betonowa. Stan techniczny tej części – mierny. Oszacowany stopień zużycia 75%.

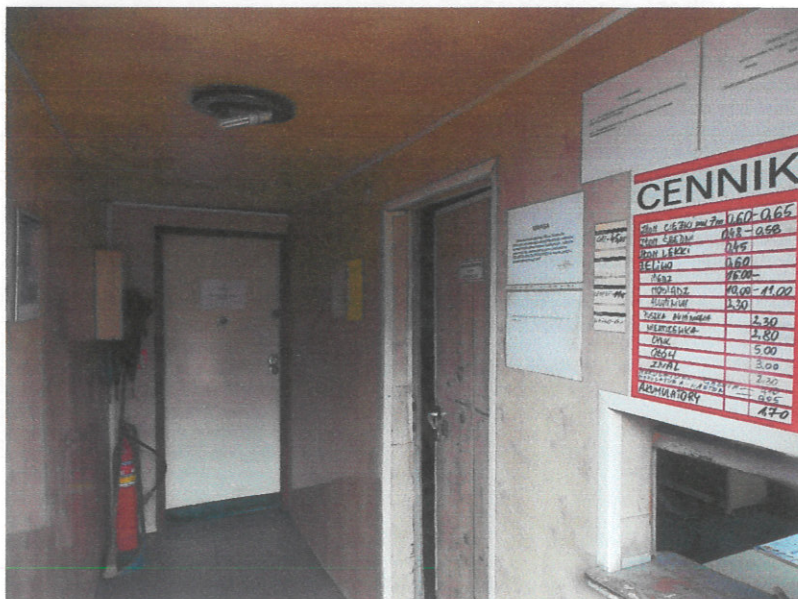
część biurowa

Trzecią część budynku stanowią pomieszczenia socjalno-biurowe. Konstrukcja ścian w tej części drewniana, ocieplona styropianem i obita sidingiem PCV obustronnie. Dach drewniany, pokryty blachą. Wewnątrz pomieszczenia biurowe i socjalne. Posadzki w pomieszczeniach z płytek ceramicznych, sufity obłożone panelami PCV. Okna w części drewniane, w części PCV. Stan techniczny budynku – mierny. Oszacowany stopień zużycia – 65%

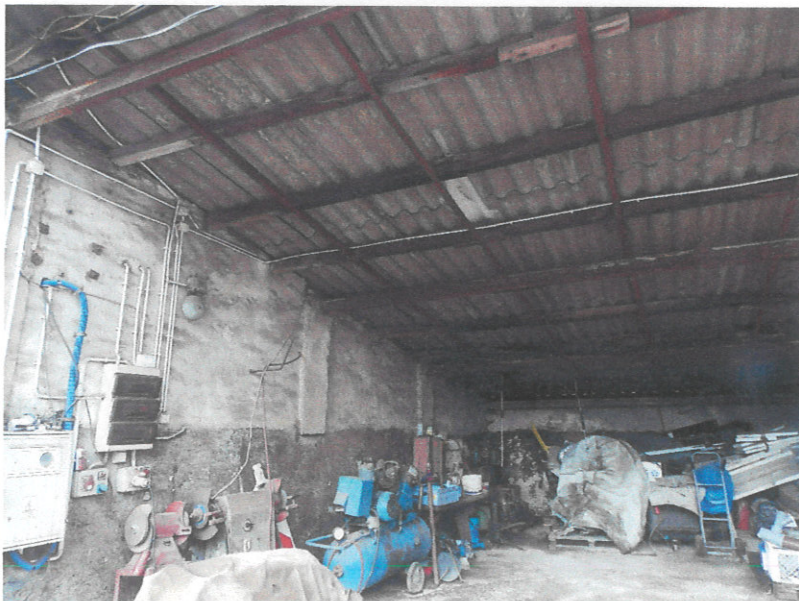
wiatła Nr 2

Obiekt w linii zabudowy budynku Nr 2 . Konstrukcja wiaty oparta na słupach murowanych z cegły ceramicznej ,zamknięta z trzech stron ścianami murowanymi i tynkowanymi. Przestrzeń wiaty podzielona na trzy części ściankami działowymi o niepełnej wysokości murowanymi z cegły . Zadaszenie wiaty drewniane, z pokryciem eternitem falistym. Posadzka wiaty betonowa. Stan techniczny obiektu – mierny. Oszacowany stopień zużycia 65%.
