## Ocena Techniczna

1. Samochód dostawczy Gazela , nr inwentarzowy 7-74-742-73, nr rej. SO94835

- nr inwentarzowy 7-74-742-73
- data pierwszej rejestracji -17.01.2006 rok
- nr VIN Z3B3302305R001233
- nr rej. SO94835

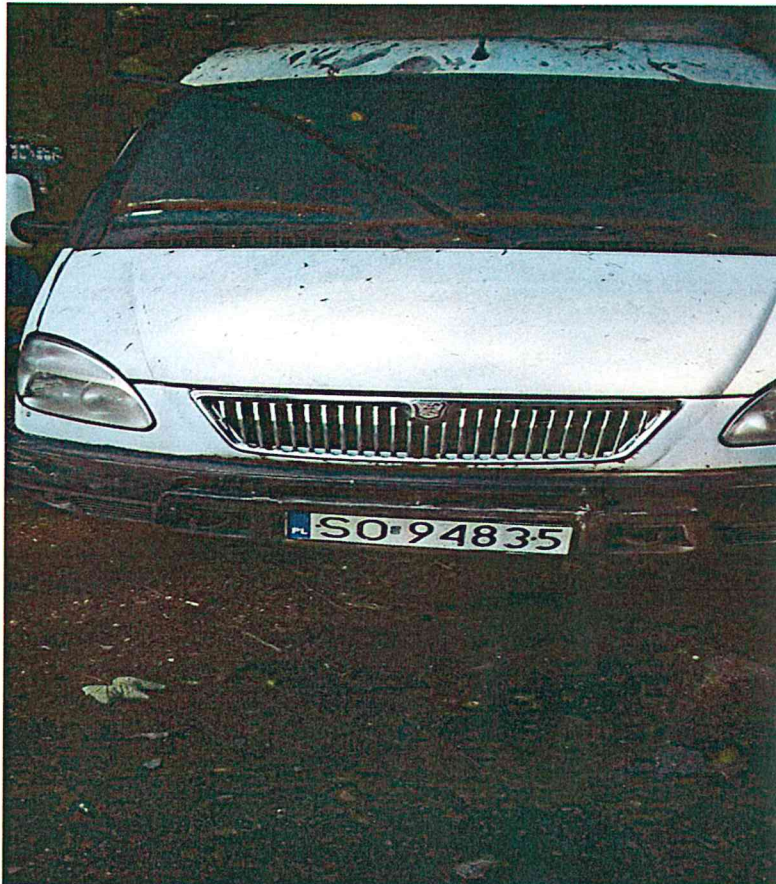
Ogólny stan pojazdu będącego przedmiotem opinii można określić jako zły .  
Stwierdzono liczne wady i niesprawności nadwozia , skrzyni ładunkowej, jak i układu napędowego.  
Na podstawie przeprowadzonych oględzin pojazdu i podzespołów stwierdzono co następuje:

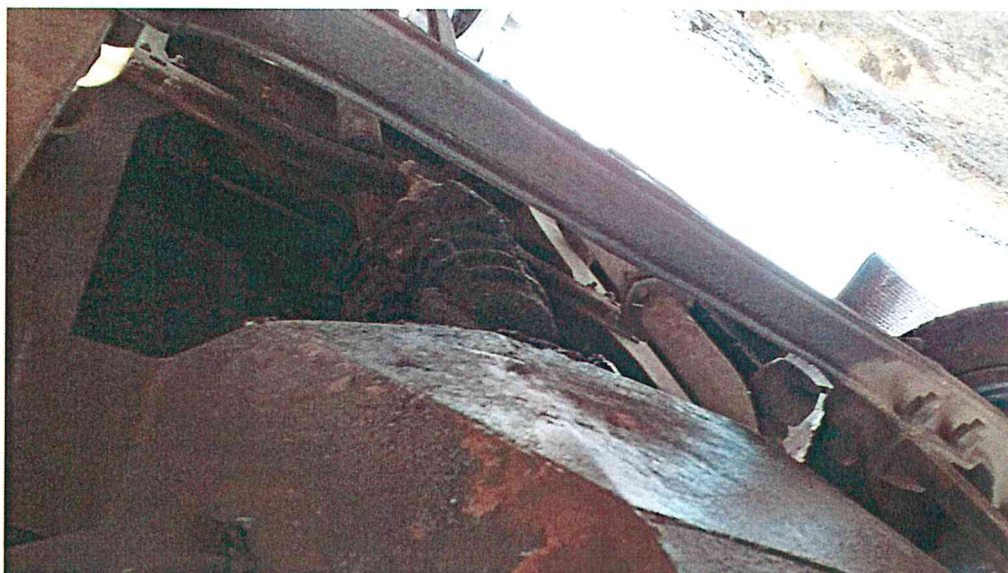
- W trakcie oględzin zewnętrznych nie stwierdzono wyraźnych uszkodzeń układu napędowego . Stwierdzono natomiast wyciek oleju ze skrzyni biegów .

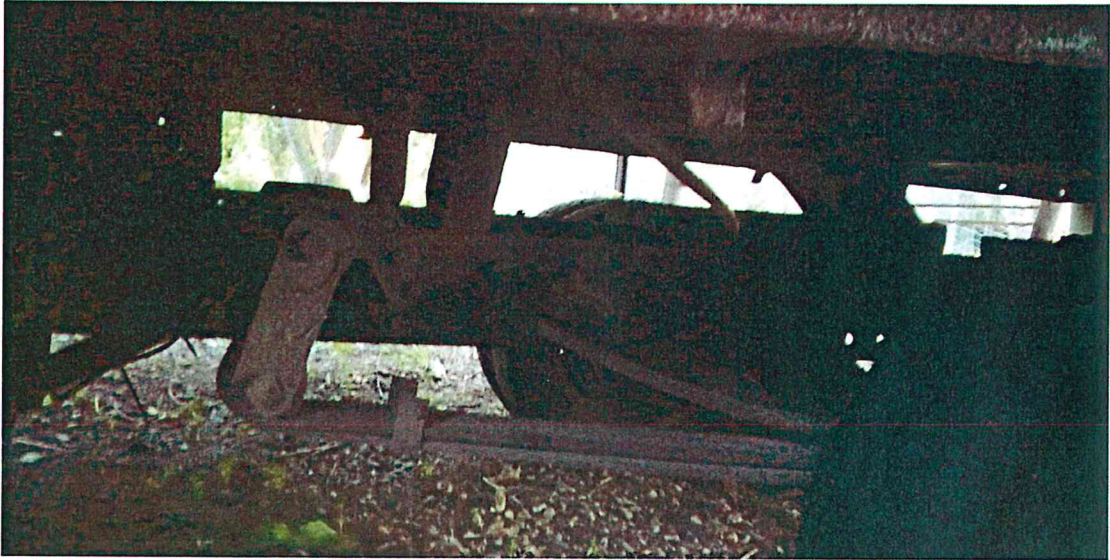
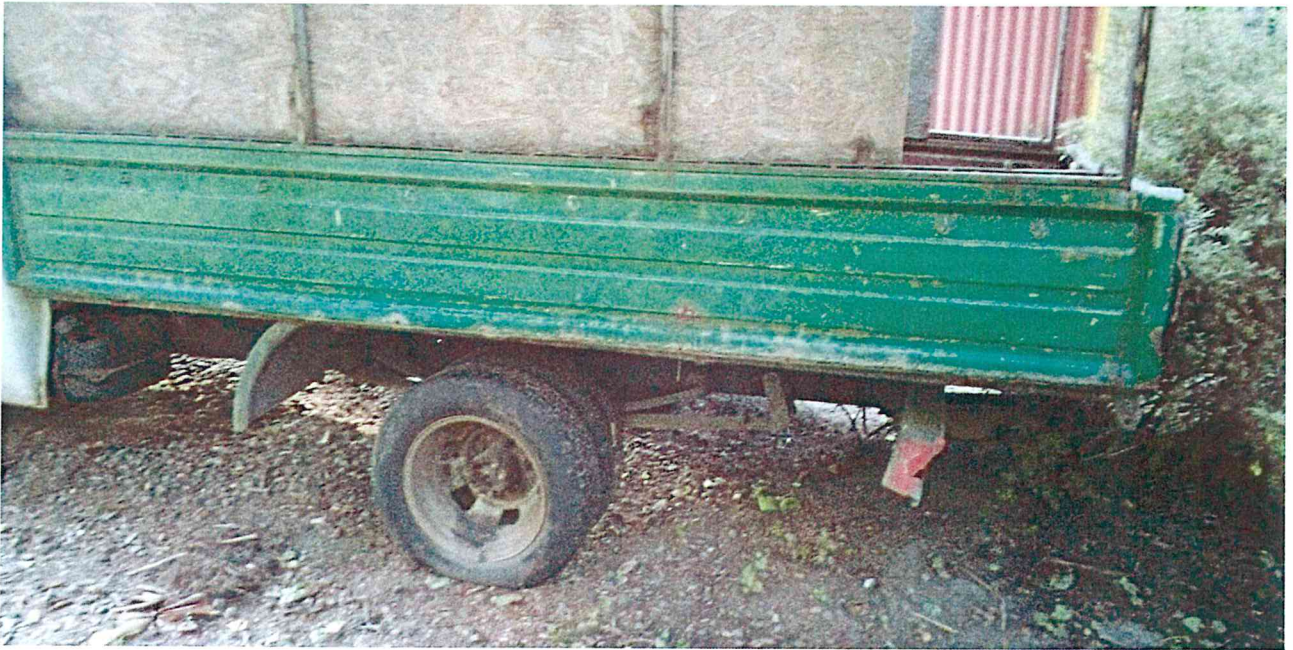
- Układ zawieszenia. Stwierdzono podczas oględzin duże luzy na łącznikach drążków stabilizacyjnych , tuleje resorów wybite, łożyska zwrotnic wykazują duże zużycie.
- Układ hamulcowy. Podczas oględzin stwierdzono bardzo mocno skorodowane przewody hamulcowe i sparciałe gumowe przewody.
- Rama pojazdu, widoczne są liczne ogniska korozji i złuszczenia powłoki lakierniczej

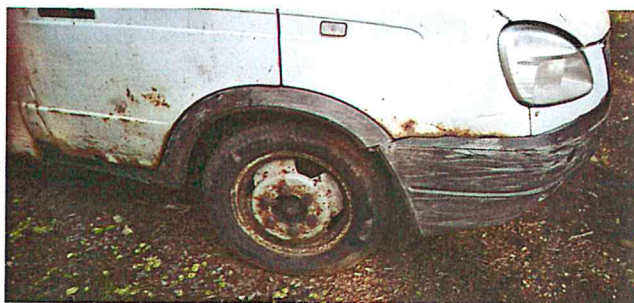
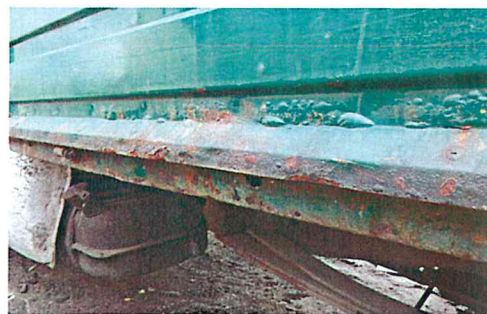
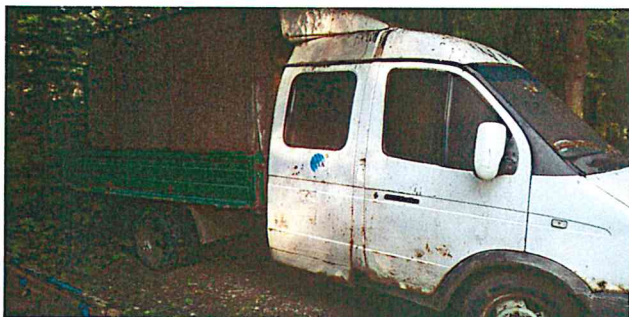
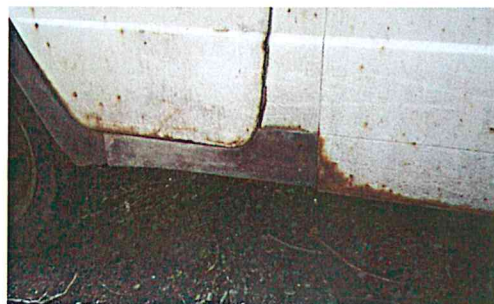
- Zewnętrzny stan nadwozia można określić jako zły. Elementy karoserii i kabiny bardzo mocno skorodowane . Podczas oględzin ujawniono ogniska korozji poszycia kabiny , podłogi , nadkoli i progów . Elementy plastikowe pękane, wyrwane z mocowań.
- Osprzęt i wyposażenie kabiny: instalacja elektryczna poszarpana, skrzynka bezpieczników skorodowana, wykładziny tapicerskie przecierane .
