Wykonawca:	<p>WCI TECHNOLOGIE Sp. z o.o. ul. Kościuszki 80 42-595 Siemonia tel.: 881 222 614 e-mail: biuro@wcitech.pl www.wcitech.pl</p>	
Faza Projektu:	Obiekt: Zbiornik wodny Leśna	Wydanie: 097/PR/01
Projekt Rewitalizacji	Część: Projekt Rewitalizacji	Data: Grudzień 2018 r.
ZESPÓŁ PROJEKTOWY:		
Opracował:	mgr Anna Lipka	Podpis:
Opracował:	mgr inż. Wiesław Lipka	Podpis:
Opracował:	<p>dr inż. Karol Pietruczuk dr inż. Maciej Czarnecki mgr inż. Witold Kamiński mgr inż. Karolina Pietruczuk mgr Radosław Sajkiewicz mgr inż. Roman Wiliński [uprawnienia projektanta nr 155/PW/93 w specjalności konstrukcyjno-inżynierskiej w zakresie budowy hydrotechnicznych]</p>

Przedmiotem niniejszego opracowania jest opracowanie dokumentacji oczyszczenia zbiornika wodnego „Leśna” w Parku im. Jacka Kuronia, przy ul. Armii Krajowej 94 w Sosnowcu poprzez opracowanie założeń do jego rewitalizacji.

Grudzień 2018 r.

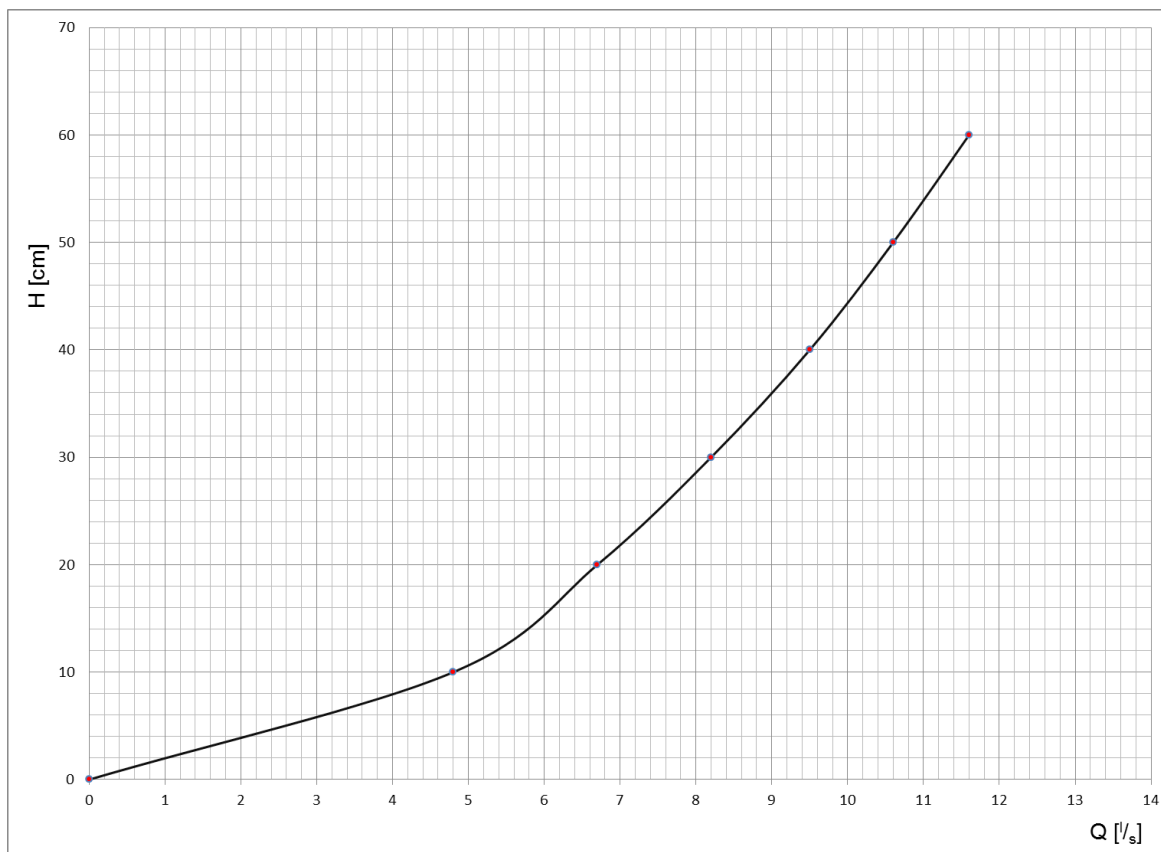
Wydatek rurociągu stalowego ø150 mm odprowadzającego wodę ze stawu Leśna przedstawia Rys. 8.

Przedstawione w tabeli wyniki obliczeń dowodzą, że rurociąg stalowy \varnothing 150 mm ma ograniczone możliwości skutecznego sterowania wodą w stawie Leśna. W okresie długotrwałych i obfitych opadów deszczu (rok mokry np. 2010) mogą wystąpić podtopienia terenów przyległych do stawu z powodu zbyt małej przepustowości tego rurociągu.

W przypadku takich sytuacji można wspomagać zrzut wody ze stawu Leśna poprzez rurociąg stalowy \varnothing 200 mm i staw Smug, obniżając jego poziom piętrzenia poprzez zdjęcie szandorów na wlocie do przepustu betonowego \varnothing 100 cm.

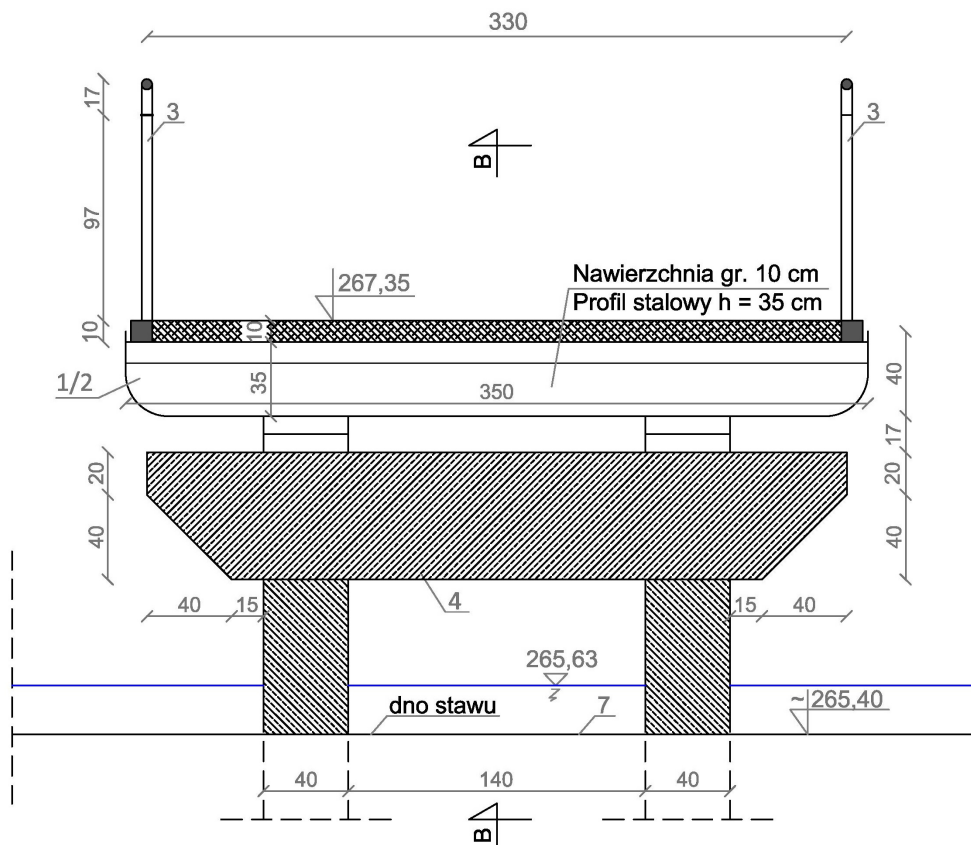
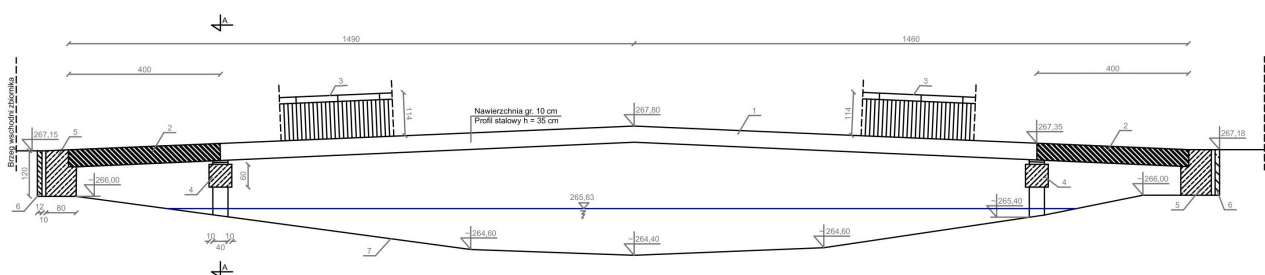
Analiza stanu technicznego stalowego ustroju nośnego kładki wskazuje, że widoczna konstrukcja stalowa kładki (belki zewnętrzne i powierzchnia blach od spodu kładki) jest jednolita, ale od spodu na blasze kładki widać wyraźne ślady postępującej korozji powierzchniowej. Nie są to jednak głębokie wżery korozyjne, które mogłyby w krótkim czasie doprowadzić do takiego osłabienia konstrukcji kładki, aby wyłączyć ją z eksploatacji.

Szczególnie znaczną i groźną korozję konstrukcji stalowej kładki zaobserwowano w miejscach oparcia ustroju nośnego kładki w węzłach oraz na stalowych podbudowach podpór żelbetowych. Jedną z przyczyn procesu tak znacznej korozji blach na oparciach w węzłach jest skraplająca się na spodzie blachownic para wodna i spływająca grawitacyjnie woda w kierunku węzła.

Akceptowalny stan techniczny wezłowi psuje znaczna korozja betonu na zewnętrznych strefach żelbetowego bloku wezłowania po stronie zachodniej kładki, gdzie ubytki betonu spowodowały odkrycie zbrojenia, jednakże cały badany blok jest w dostatecznym stanie technicznym. Blok (od spodu kładki) jest widoczny na Fot. 5.

Poważnej korozji betonu uległa podpora żelbetowa po zachodniej stronie kładki (strona lewa) wraz z górną częścią pala fundamentowego. Stan techniczny podpory i pali fundamentowych po wschodniej stronie kładki – bez uwag.

1. oczyszczenie z rdzy oraz zabezpieczenie antykorozyjne blachownic na styku z wezłowiami i podporami;
2. oczyszczenie z rdzy oraz zabezpieczenie antykorozyjne blachownic od spodu i na bokach kładki;
3. remont skorodowanych bloków żelbetowych wezłowi na zachodniej stronie kładki;
4. remont skorodowanego bloku żelbetowego podpory i górnej części pala fundamentowego na ich połączeniu (dotyczy podpory na zachodniej stronie kładki);
5. oczyszczenie i zabezpieczenie antykorozyjne barierek ochronnych;
6. ewentualne odnowienie i uzupełnienie asfaltobetonowej nawierzchni kładki, szczególnie w strefie połączenia kładki z brzegiem stawu (najazdy).

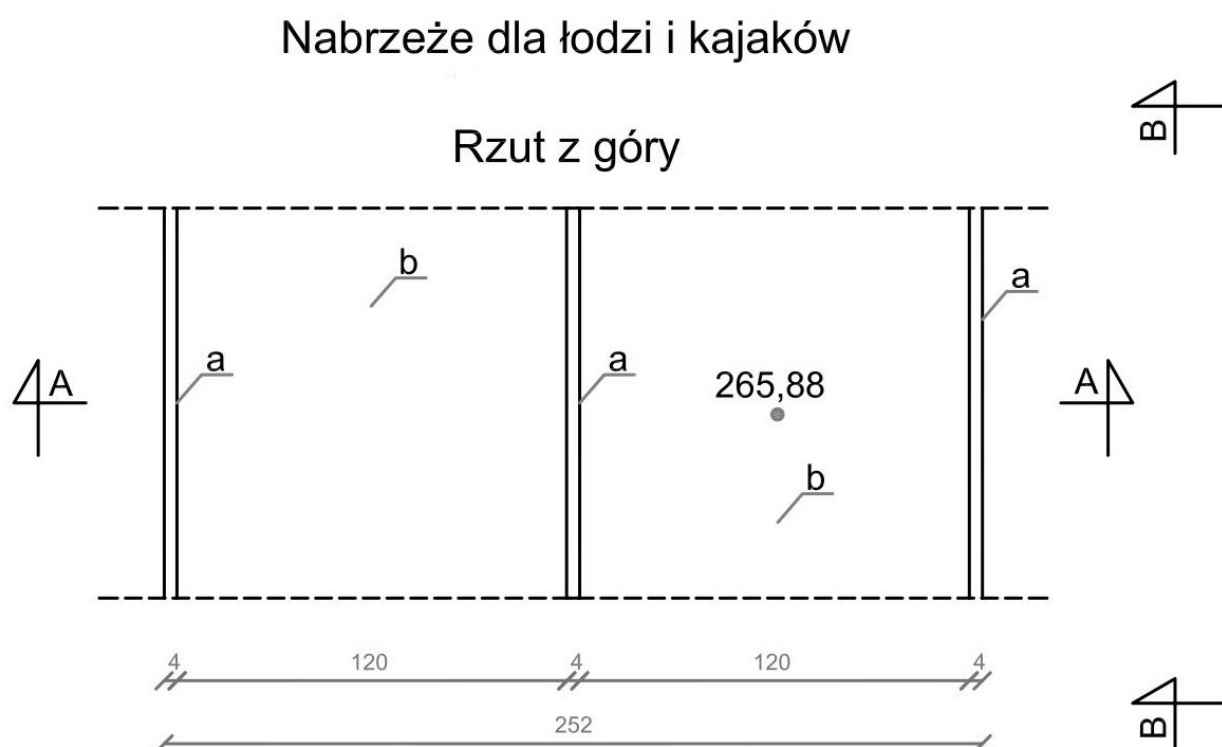
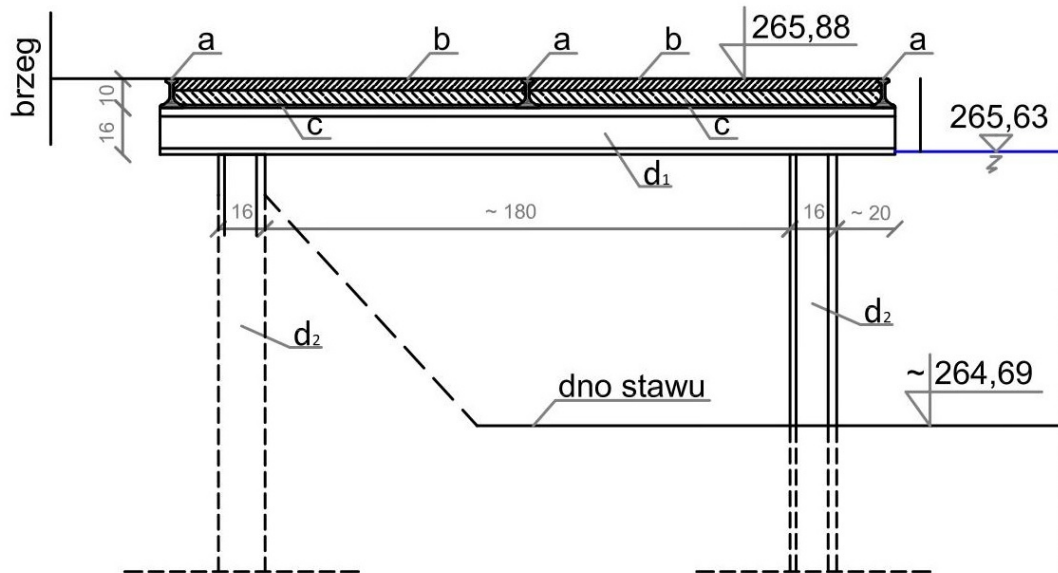
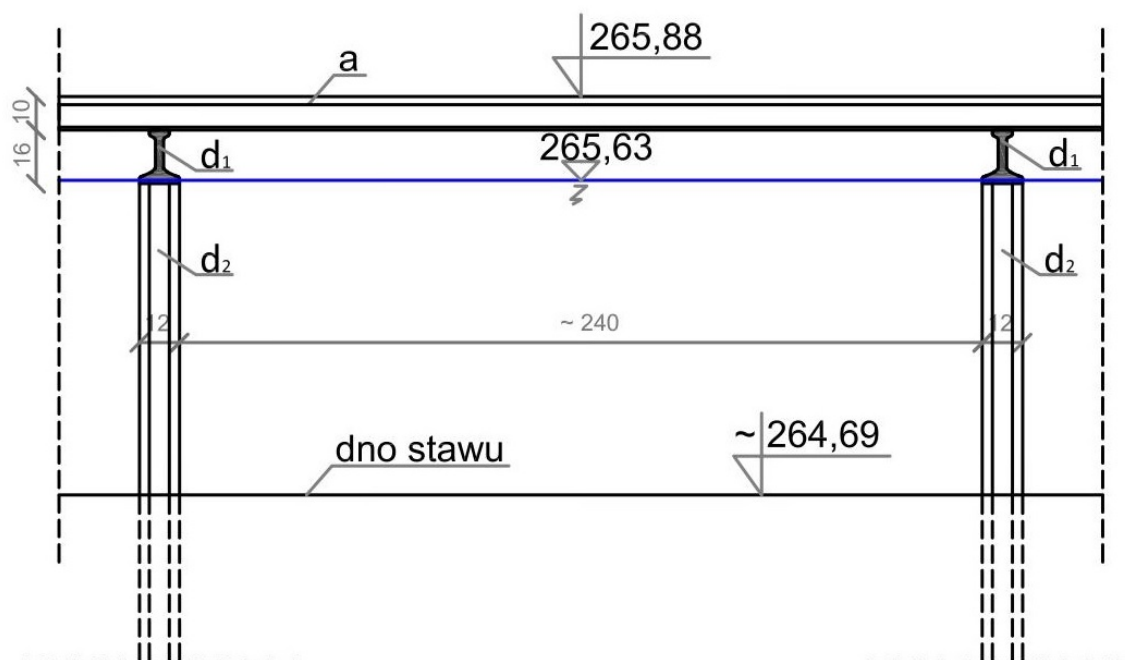
Szczegóły konstrukcyjne nabrzeża pokazano na Rys. 12.

Pomimo stwierdzonych uszkodzeń pokładu pomostu nabrzeża (ubytki w wylewce betonowej, rozpad betoników) budowlę można zarekomendować do użytkowania, jednakże pod warunkiem pilnego zlikwidowania ubytków na powierzchni pokładu pomostu w celu uniknięcia nieszczęśliwych wypadków osób korzystających z pomostu np. wskutek potknięcia się i upadku, w tym do stawu.

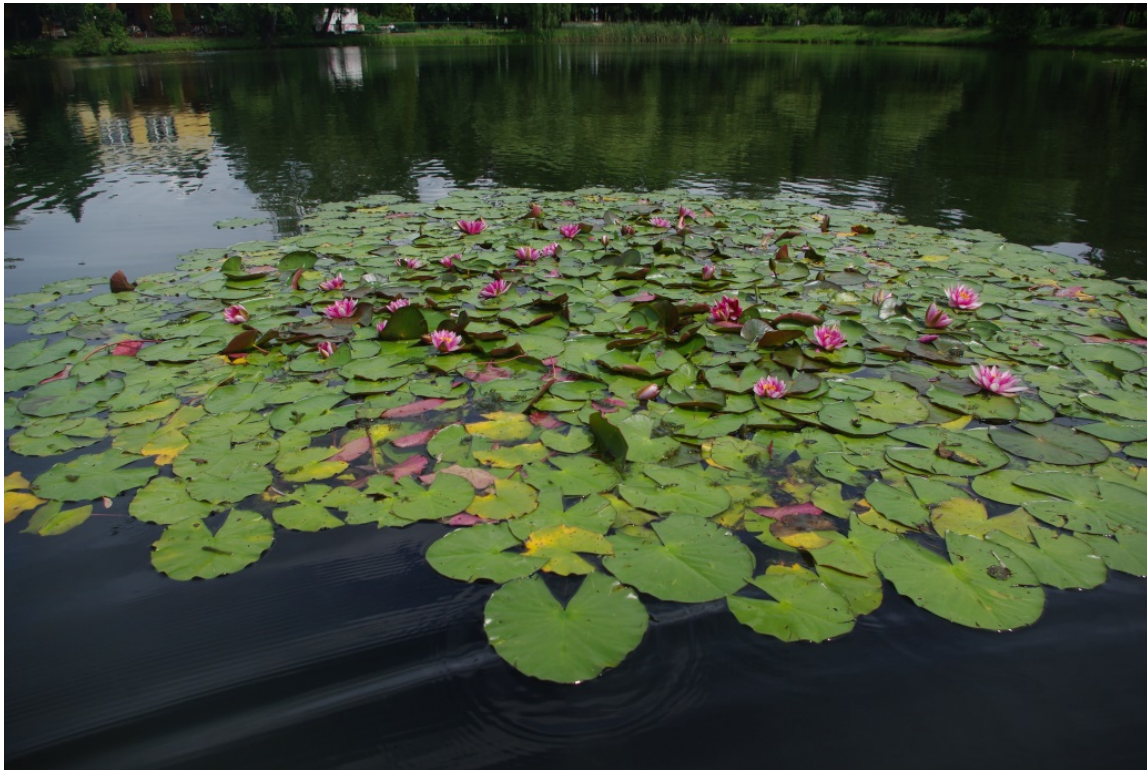
Należy bacznie obserwować populację lilii wodnych (forma ozdobna), które w trzech miejscach, różne gatunki (okrągłe obszary, o powierzchniach ok. 10 m², a 50 m² i 60 m²), znajdują się w toni wodnej (Fot. 20). W razie widocznego zwiększania poszczególnych powierzchni, należy ograniczać ekspansję tych gatunków przez usuwanie.
