**Ekspertyza stanu technicznego wiaduktu drogowego  
w km 6+007 drogi powiatowej nr 7605S – ul. Wojska Polskiego  
w Sosnowcu, nad torami PKP**

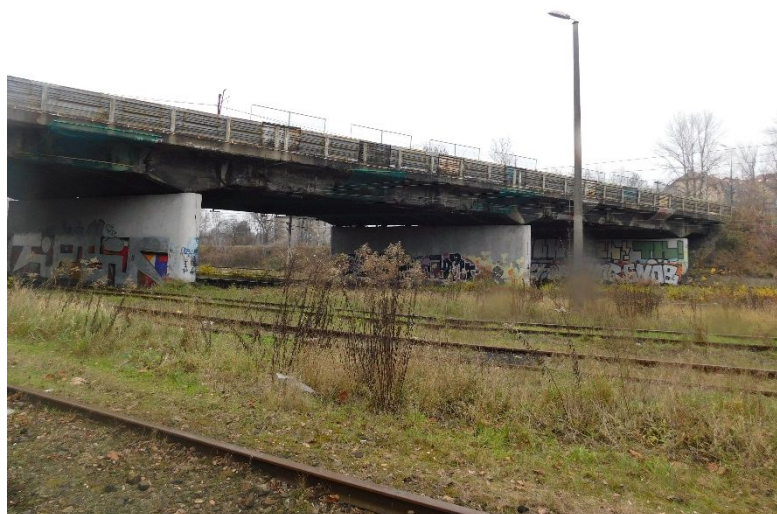
**Fot. 1 Widok wiaduktu od strony prawej (wschodniej).**

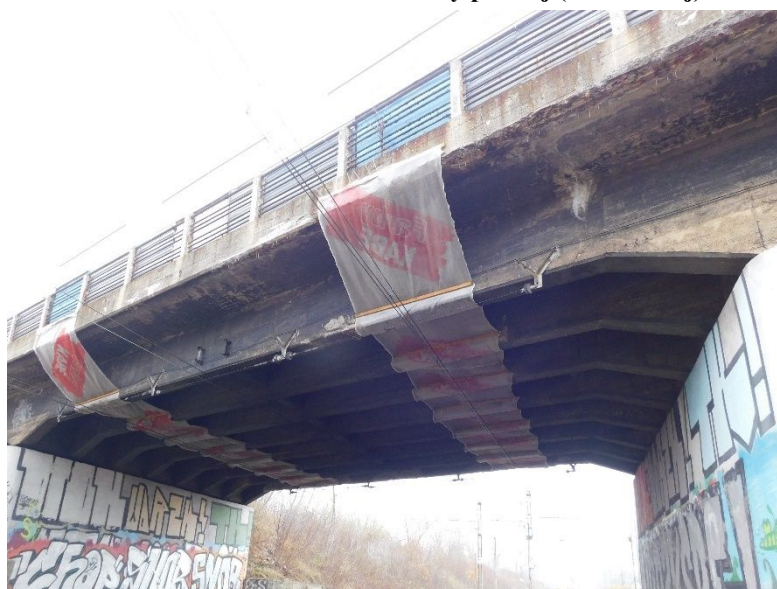
**Fot. 2 Widok konstrukcji nośnej przęsła przedskrajnego od spodu.**

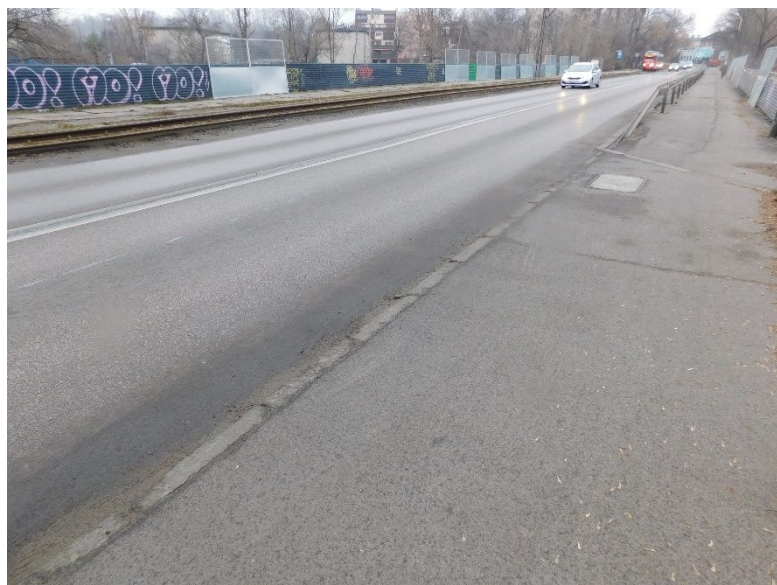
**Fot. 3 Widok na część przejazdową obiektu**

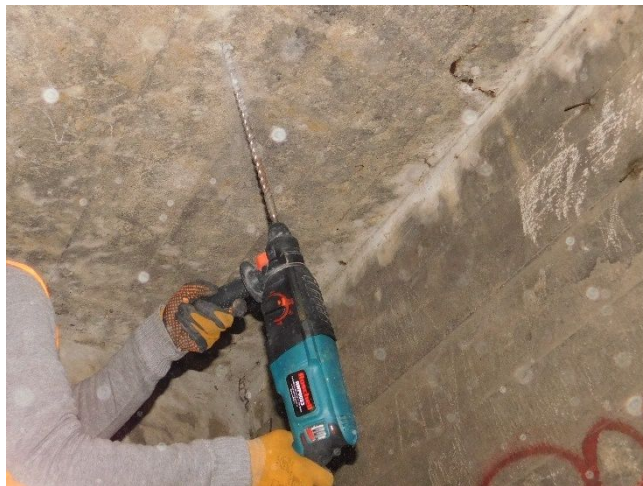
Grubość płyty ustroju nośnego ustalono poprzez przewiercenie jej od spodu na pełną wysokość tzn. do momentu osiągnięcia poziomu izolacji płyty i pomiar głębokości wykonanego otworu. Grubość płyty wynosi **18 cm**. Przewiert wykonano w przeszle skrajnym (wspornikowym) od strony Sosnowca.

Fot. 4 Przewiert płyty pomostu w celu określenia jej grubości.

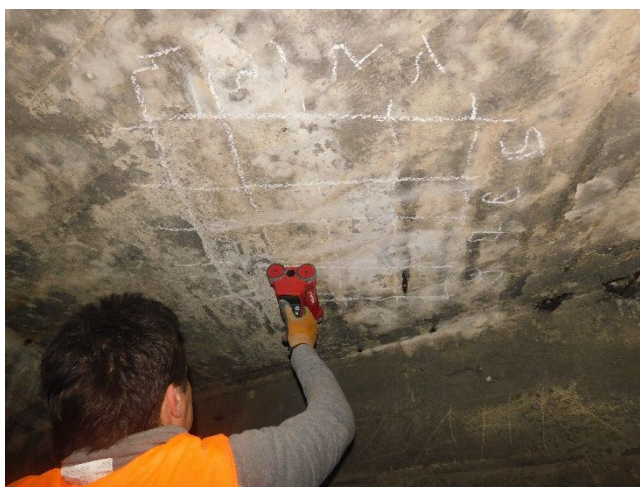
Ponadto wykonano skanowanie systemem Hilti PS 200 spodu płyty pomostowej w przęśle skrajnym od strony Sosnowca. Stwierdzono występowanie zbrojenia o średnicy  $\varnothing 14$  mm w rozstawie co 125 - 150 mm. Grubość zmierzonej otuliny stali zbrojeniowej wynosi miejscami tylko 7 mm i jest znacznie mniejsza niż obecnie wymagana 25 mm. Tak mała grubość otuliny nie zapewnia jej trwałości i odpowiedniej ochrony zbrojenia. Wyniki badań skanowania płyty skanerem Hilti zamieszczono w załączniku nr 3.

Fot. 5 Widok na skanowany beton płyty pomostu w przęśle skrajnym od strony Sosnowca.

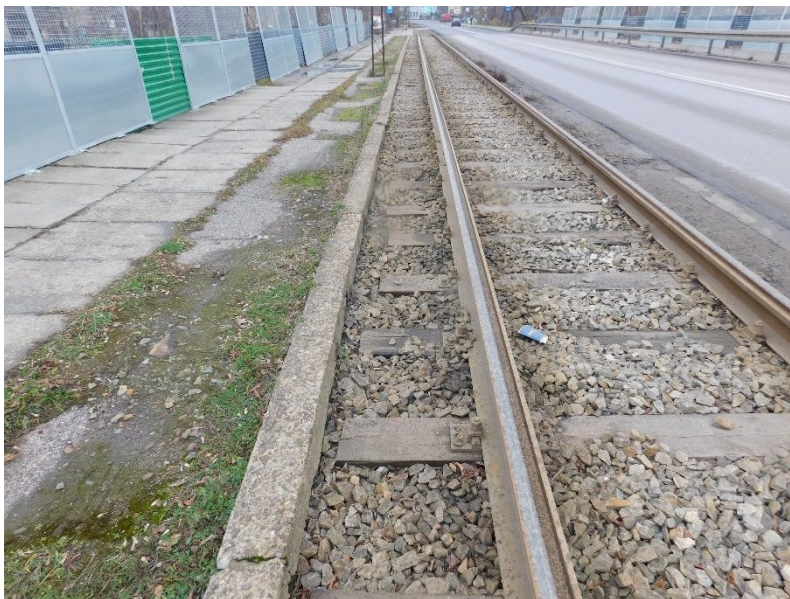
Stan nawierzchni torowiska na obiekcie oceniono jako **niepokojący (3)**. Na torowisku widoczna jest wegetacja roślinności. Miejscowo stwierdzono brak wkrętów mocujących podkładkę szyny tramwajowej do podkładu drewnianego.

Fot. 25 Widok ogólny na torowisko od strony Mysłowic.

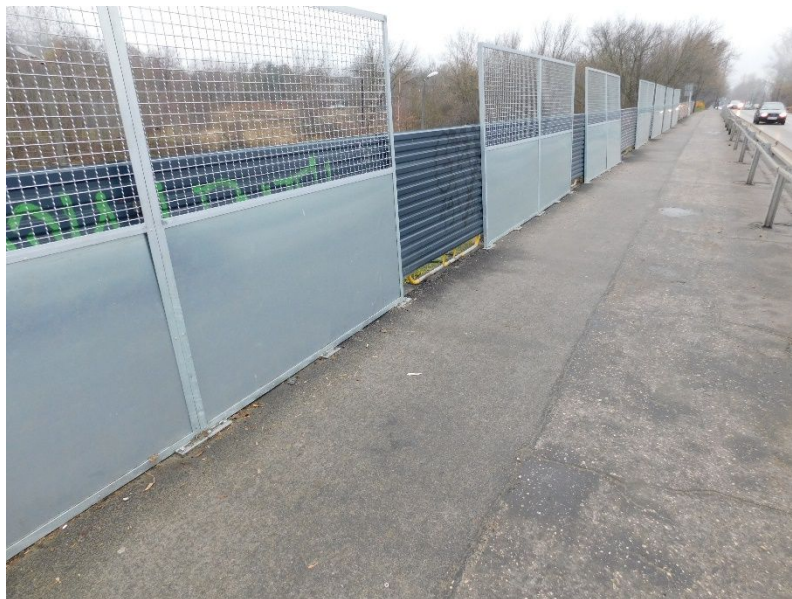
Stan techniczny osłon przeciwporażeniowych oceniono jako **odpowiedni (5)**. Na osłonach przeciwporażeniowych nie zaobserwowano nieprawidłowości.

**Fot. 30** Widok na blachy i osłony przeciwporażeńowe zamontowane po lewej stronie wiaduktu.

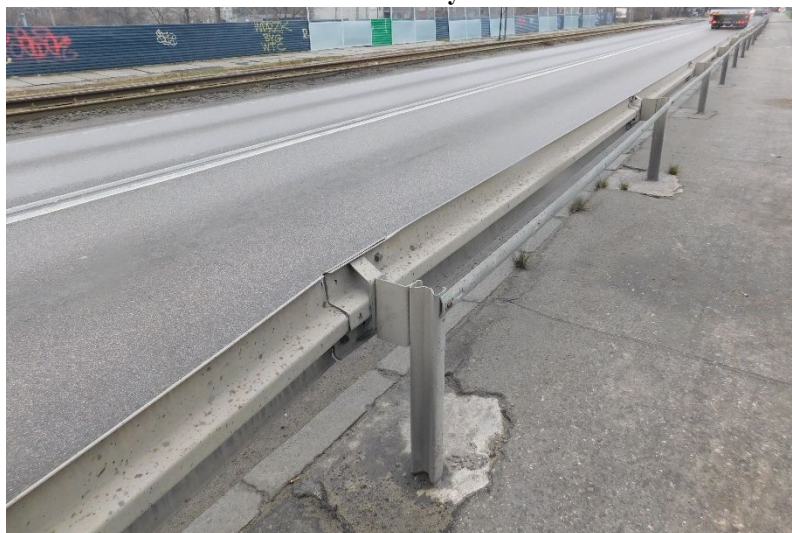
Stan techniczny bariery energochłonnej na chodniku lewym oceniono jako **zadowalający (4)**. Na długości bariery zaobserwowano nieliczne deformacje.

**Fot. 32** Widok na barierę energochłonną na chodniku lewym. Widoczny zadowalający stan elementu.

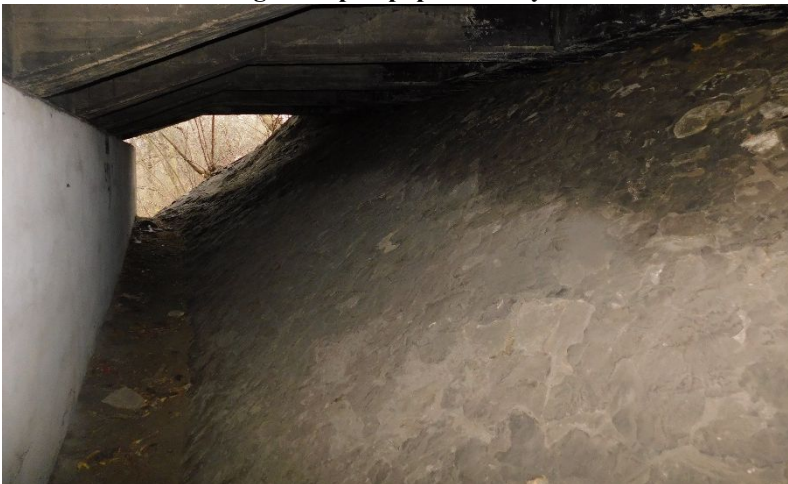
Stan techniczny skarp oceniono jako **niepokojący (3)**. Ze względu na brak prawidłowego zabezpieczenia przed penetracją wody w obrębie stożków i skarp przy poprzecznicy skrajnej przeszła skrajnego nastąpiło wypłukanie gruntu. Na umocnieniu skarp pod przesłem uszkodzeń nie zaobserwowano.

Fot. 34 Widok na umocnienie skarpy pod przeslem skrajnym od strony Myslowic.

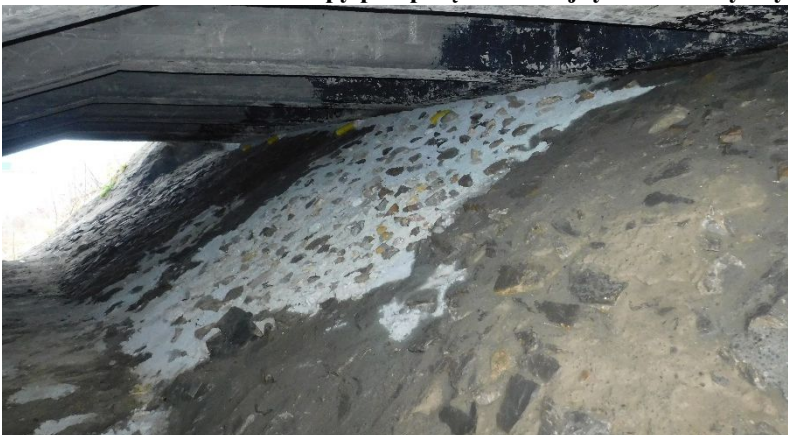
Fot. 35 Widok na umocnienie skarpy pod przeslem skrajnym od strony Sosnowca.

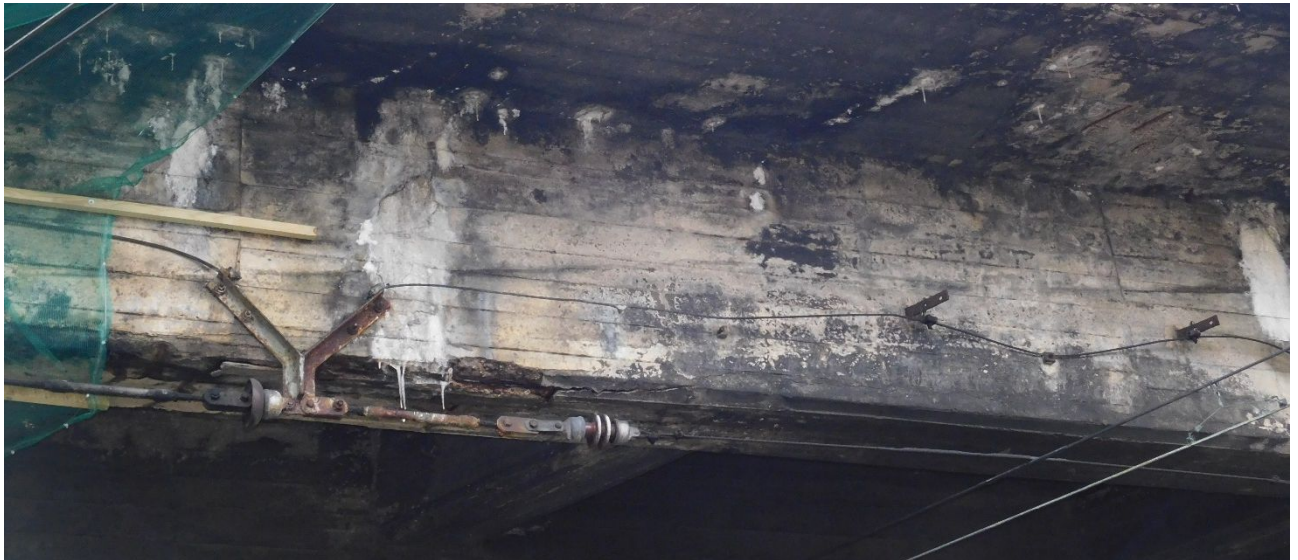
Stan techniczny uszynienia oraz elementów zamocowania trakcji kolejowej oceniono jako **niedostateczny (2)**. Na wszystkich elementach stalowych widoczna jest korozja powierzchniowa, na kształtownikach stalowych zamocowania trakcji miejscowo występuje również korozja wżerowa.

Fot. 36 Widok na uszynienie i elementy zamocowania trakcji kolejowej zamontowane na belce skrajnej przęśla środkowego.

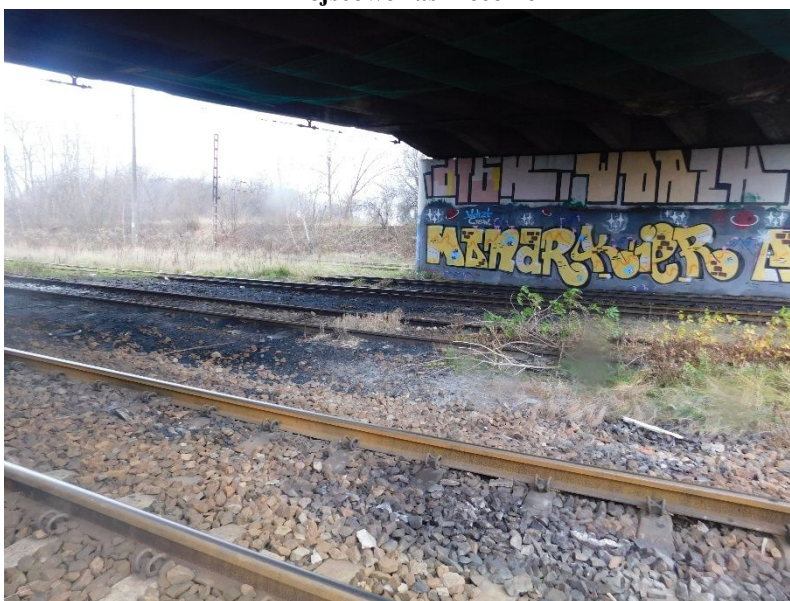
Fot. 39 Widok na teren pod przęsłem przedskrajnym.
