NAZWA, ADRES OBIEKTU BUDOWLANEGO	EKSPERTYZA OBIEKTU MOSTOWEGO POZOSTAJĄCEGO W ZARZĄDZIE PREZYDENTA MIASTA SOSNOWCA – – WIADUKT W CIĄGU UL. WOJSKA POLSKIEGO NAD TORAMI KOLEJOWYMI			
NAZWA I ADRES INWESTORA	GMINA SOSNOWIEC al. Zwycięstwa 20 41-200 Sosnowiec tel. 32 2960600, fax: 32 2960605, e-mail: um@um.sosnowiec.pl www.sosnowiec.pl			
STADIUM	EKSPERTYZA TECHNICZNA BRANŻA: MOSTOWA <div style="text-align: right;"><i>Wersja: 02</i></div>			
NAZWA I ADRES JEDNOSTKI PROJEKTOWEJ	 	BIURO PROJEKTOWE TOKBUD <i>os. A. Biernackiego 94, 44-370 Pszów, www.tokbud.com.pl</i> <i>tel. 698 248 000, fax 32 7206165, e-mail: biuro@tokbud.com.pl</i>		
IMIĘ I NAZWISKO	STANOWISKO	SPECJALNOŚĆ	NR UPRAWNIENI	PODPIS
mgr inż. Krzysztof TOKAREK	Projektant , Kierownik zespołu	Mosty bez ograniczeń	SLK/2562/PWOM/09	 
mgr inż. Anna TOKAREK	Opracowała	Konstr-budowlana bez ograniczeń	SLK/2873/OWOK/10	 
inż. Jadwiga DOBROWOLSKA	Opracowała

NR UMOWY	WDR nr 272.1.12.2018 z dnia 15.06.2018 r.			
EGZEMPLARZ	NR 1			
PSZÓW, wrzesień 2018 r.

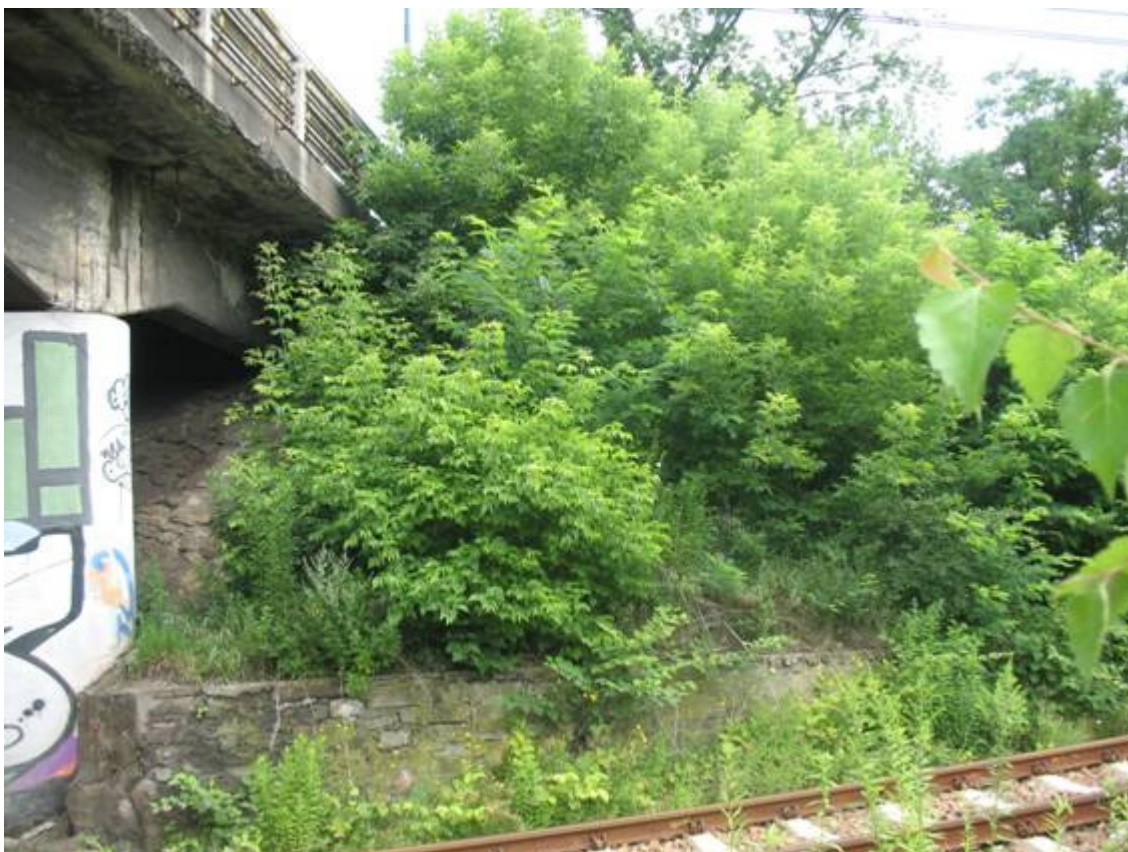
Fot. 5. Widok na stożek skarpowy od strony północno-wschodniej. Wegetacja roślin na stożku skarpowym.

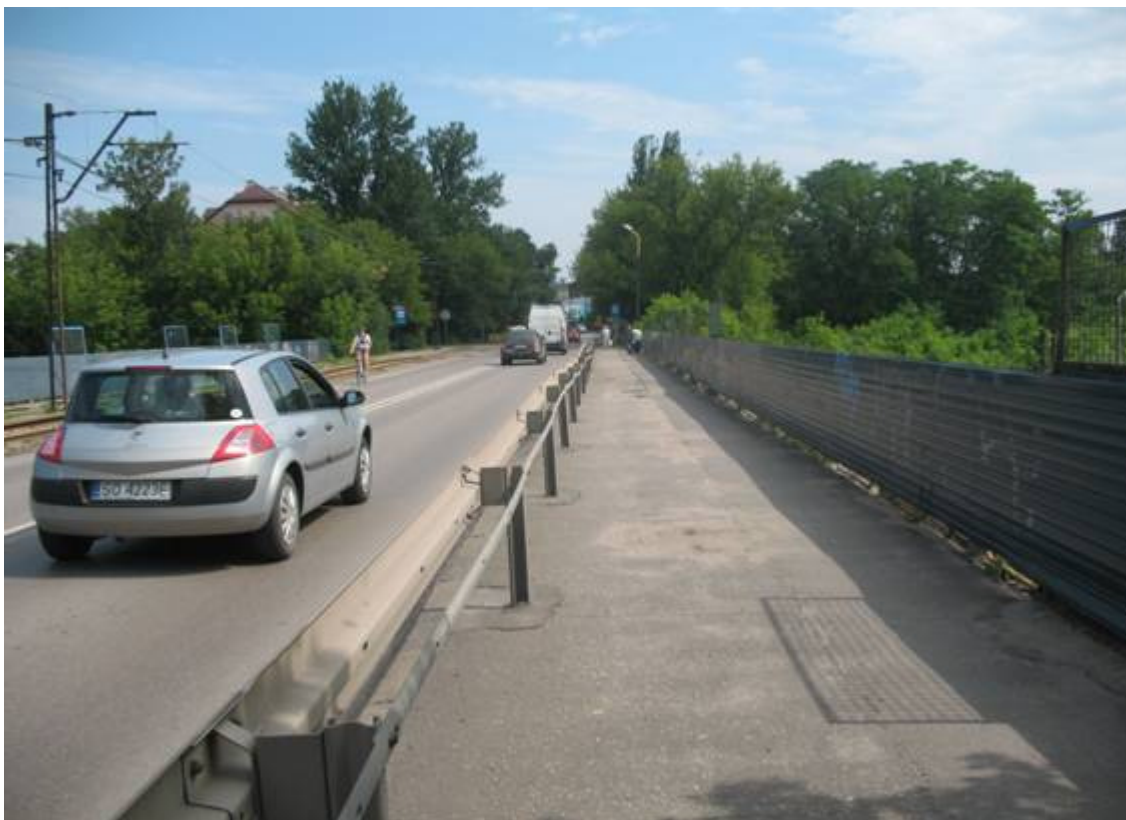
Fot. 7. Widok na chodnik po stronie wschodniej. Widoczne zabrudzenia na blasze trapezowej (graffiti). Odkształcenia i zarysowania nawierzchni chodnika.

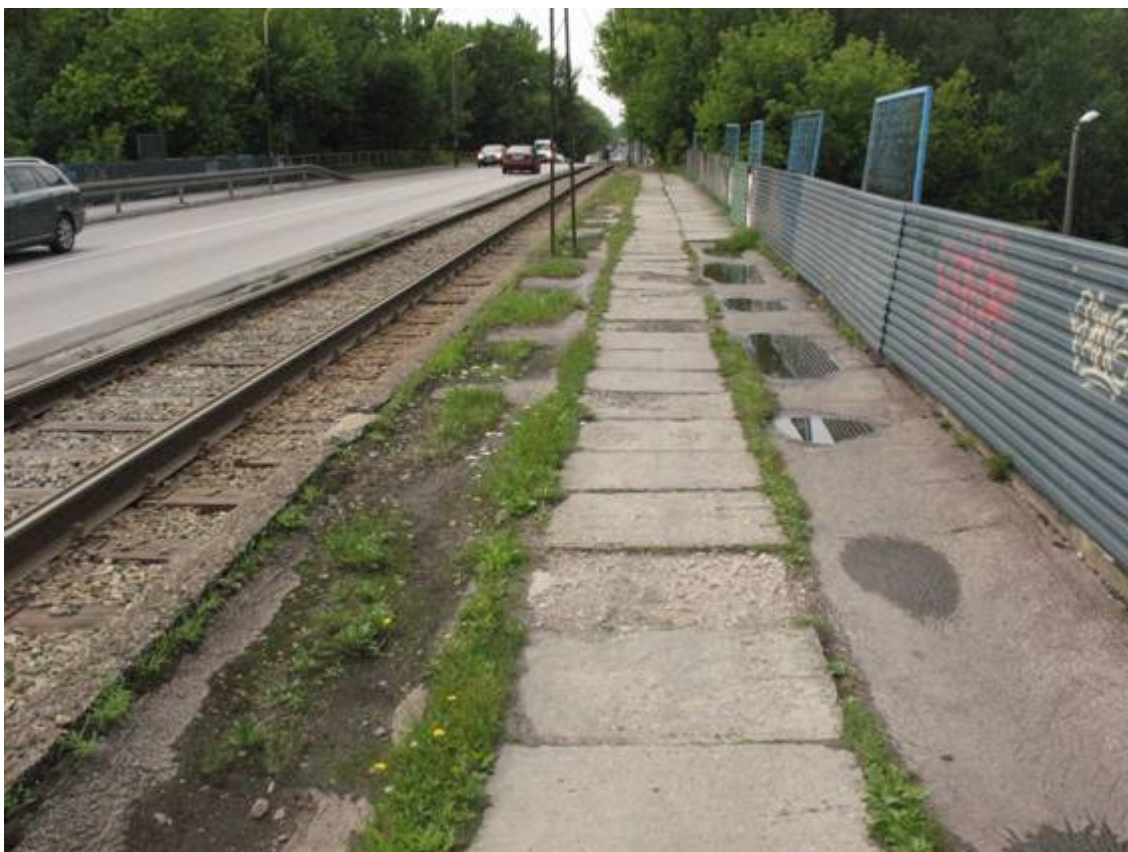
Fot. 31. Widok chodnika po stronie wschodniej. Widoczne deformacje nawierzchni chodnika. Gromadzenie się wody w deformacjach. Wegetacja roślin. Graffiti na blasze trapezowej.

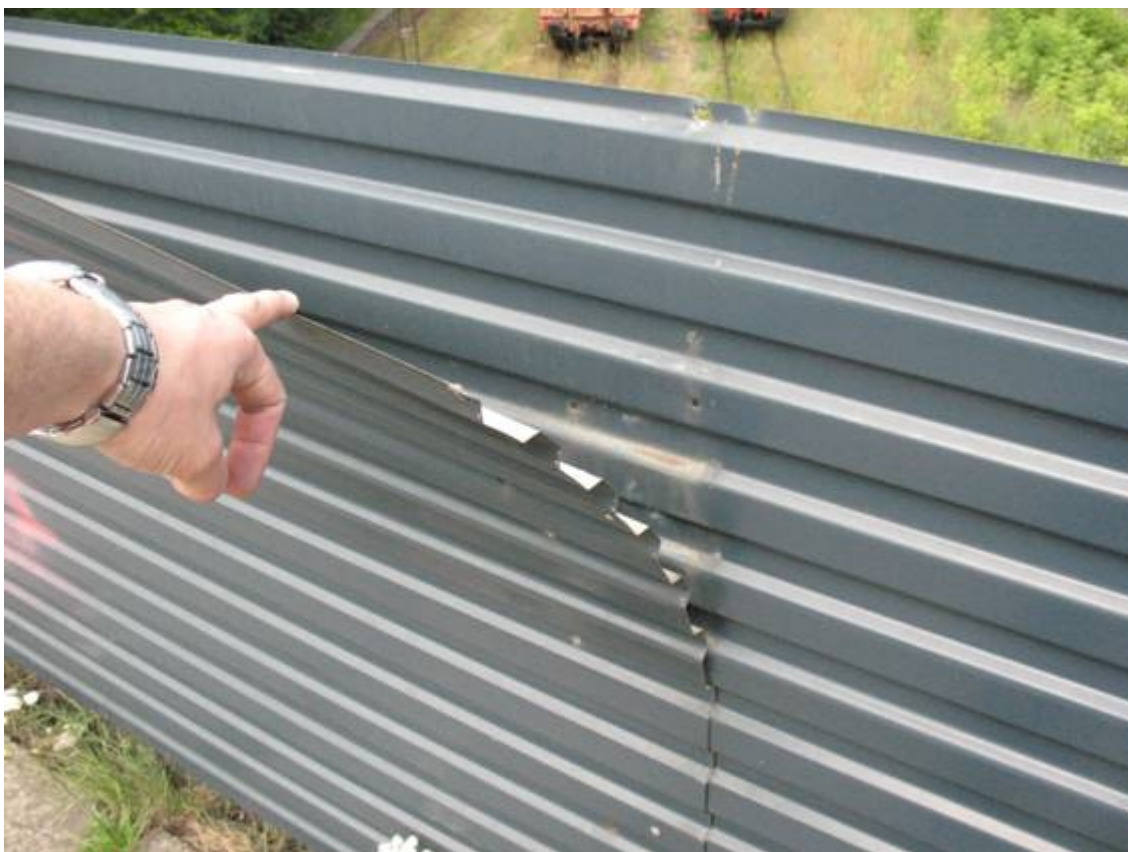
Fot. 35. Blacha trapezowa, brak mocowań.

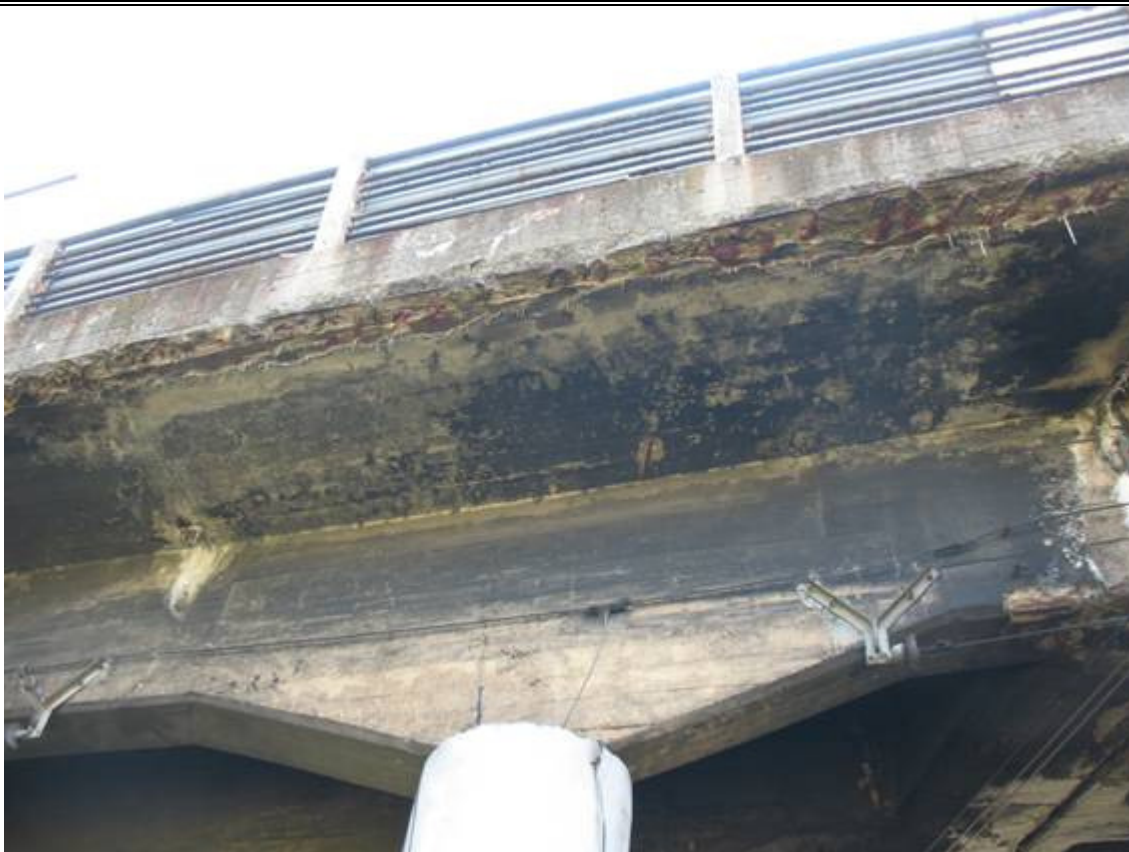
Fot. 5. Wykwity, stalaktyty, korozja zbrojenia i betonu na wsporniku płyty pomostu od strony wschodniej. Widoczny wylot sączka na powierzchni belki.

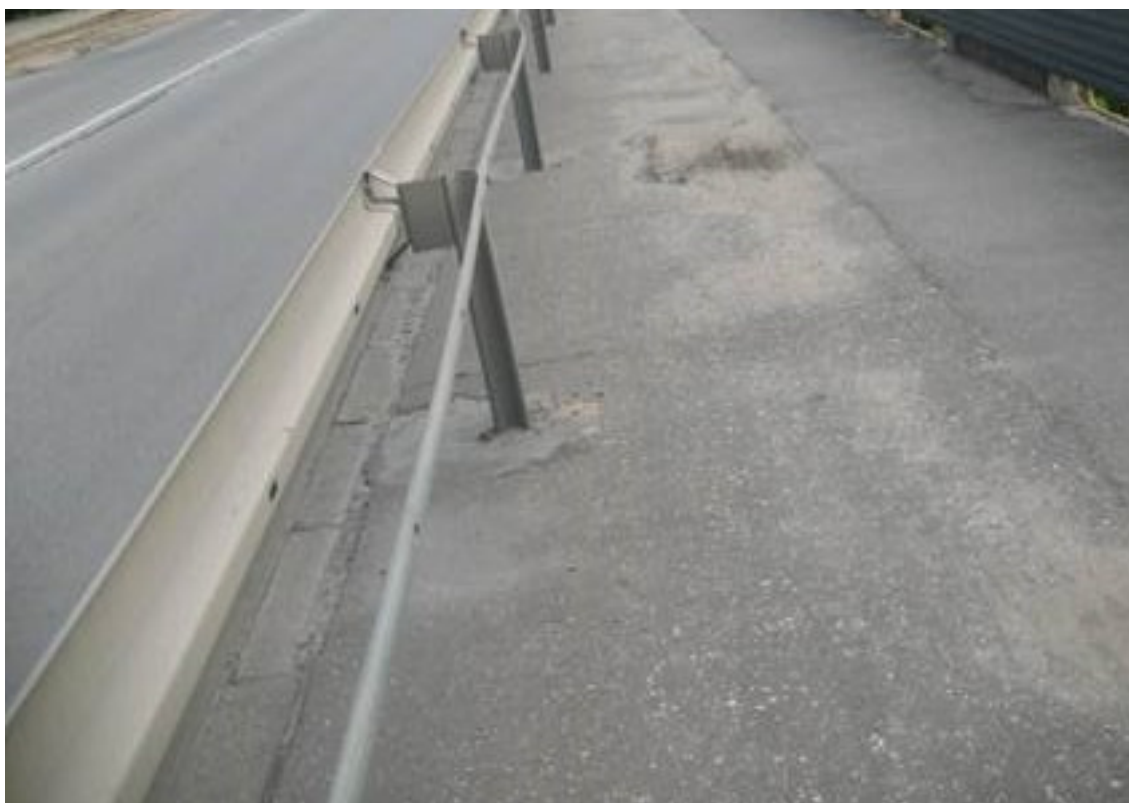
Fot. 24. Widok chodnika po stronie wschodniej. Widoczne deformacje nawierzchni chodnika.
